01-1  
**KONSERVATORSKI NAČRT**  
**Mapa 01**

**Nova Gorica – Rafutski park z vilo**

**03/2013 KN, izvod \_\_\_\_\_, Ptuj, november 2013**

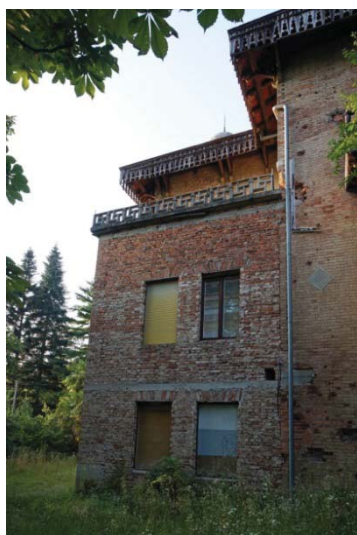
Južna fasada je bila v preteklosti precej poškodovana. Porušene so bile terase, do katerih si prišel iz družabnih oz. bivalnih prostorov. Po drugi svetovni vojni so porušen del neprimerno pozidali. Teraso so zaprli, saj so želeli pridobiti nove prostore za novo namembnost. Ohranili so le zgornjo teraso z betonsko ograjo. Nekatere strukturne elemente so zakrili, druge odstranili. Ohranjen je le desni del južne fasade, ki je bil v preteklosti minimalno poškodovan. Opečno grajen izzidek sloni na mogočni, betonski plošči, oblikovani z elementi, ki se med seboj prepletajo in je podprt z izklesanimi konzolami in vgrajenimi stalaktitnimi kapiteli/konzolami. Predvidevamo, na osnovi arhivske dokumentacije, oblike glavnega okna in samih opek, da je bil izzidek po prvi svetovni vojni obnovljen. Pod izzidkom, v pritličju, se nahajata dve okni s preklado, znižanima dvema segmentima lokoma ter preprostima policama. Preklada je oblikovana z elementi, ki se med seboj prepletajo.

Slika 29, naknadno pozidan del atavbe

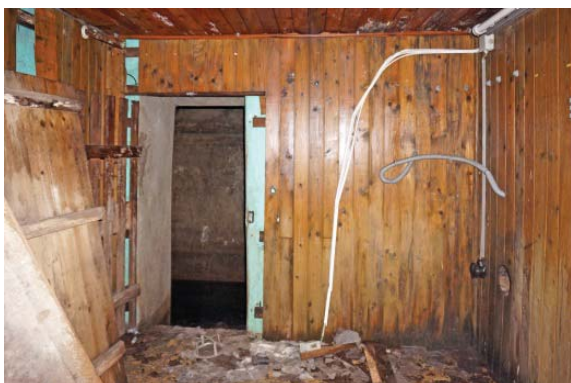
Klet, do katere vodi stransko stopnišče, se nahaja v severovzhodnem delu stavbe. Klet je preprosta, vendar danes zanemarjena. V njej se nahajata dva zbiralnika vode, prostor za ogrevanje in sanitarije.

Slika 45, pogled na zbiralnik vode

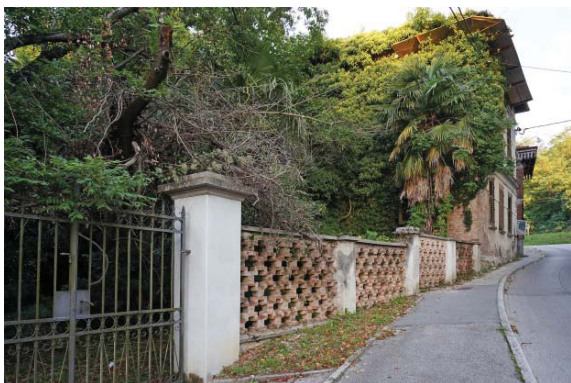
Slika 111, opečna ograja

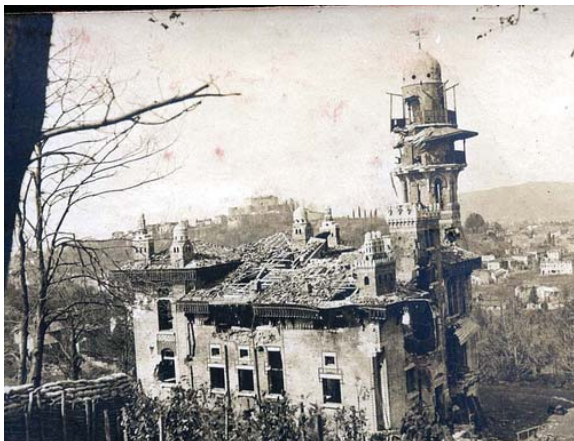
Slika 128, bombandiranje objekta, ki je poškodovalo večji del strehe in severno fasado, vir: Chiozza, Marco, 2005, Antonio Lasciac

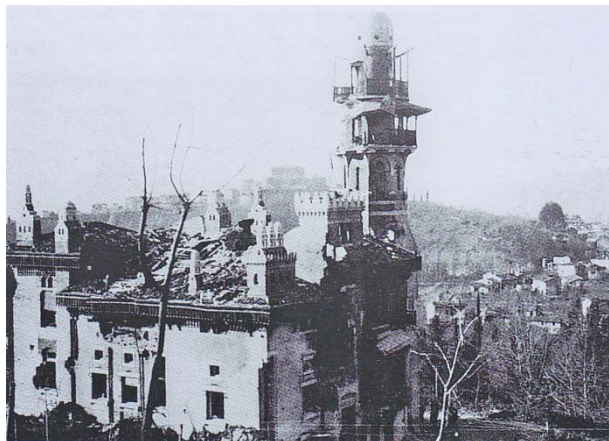
Slika 129, bombandiranje objekta, ki je poškodovalo večji del strehe in severno fasado, vir: Chiozza, Marco, 2005, Antonio Lasciac

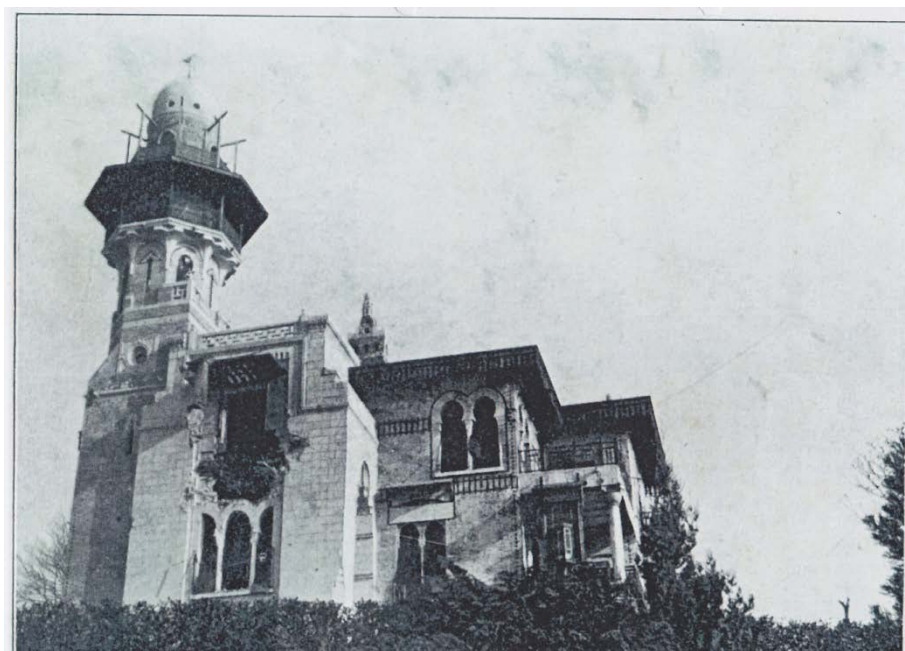
Slika 130, bombandiranje objekta, ki je poškodovalo lesen balkon na zahodni fasadi, vir: Brešan, Hladnik – Milharčič, Vila Laščak – Vila Rafut

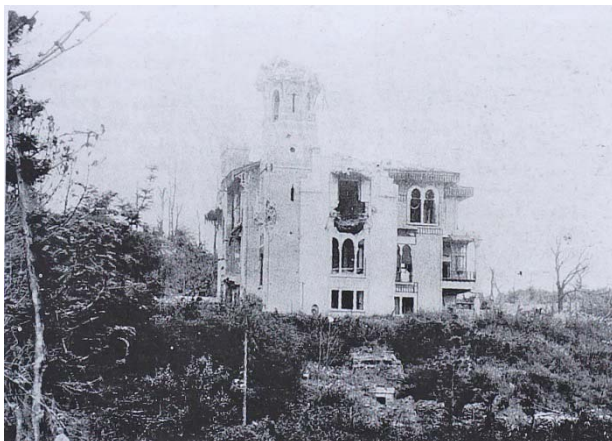
Slika 131, porušen zgornji del stolpa, v ospredju, vir: Chiozza, Marco, 2005, Antonio Lasciac

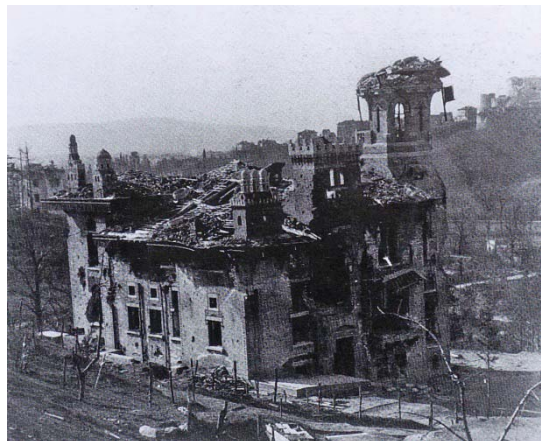
Slika 132, uničena streha, zahodna fasada in kupola, kot je razvidno iz fotografije garaža med prvo svetovno vojno še ni bila zgrajena, vir: Chiozza, Marco, 2005, Antonio Lasciac

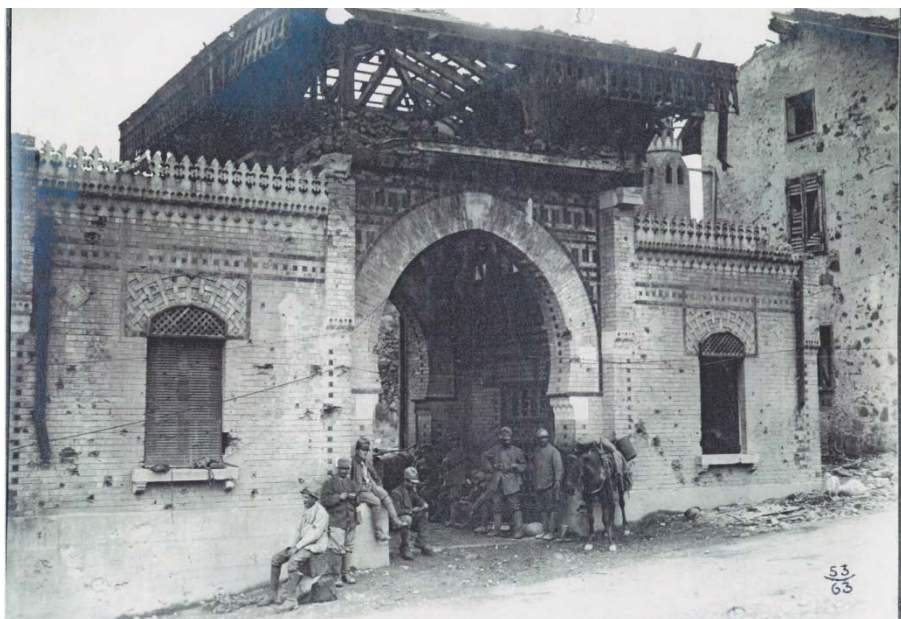
Bombandiranja v prvi svetovni vojni so poškodovala tudi vhodni objekt. Uničena je bila predvsem opečna struktura, osrednji lesen povišan del in del betonske dekoracije.

Slika 133, poškodbe na vhodnem objektu, viden še ohranjen, danes delno porušen, dimnik, ki ga krasi zig zag betonska dekoracija, na segmentnih lokih še ohranjeni verjetno leseni paneli ter v ozadju vidna umetniško oblikovana vhodna vrata v park, ki danes manjkajo, vir: Brešan, Hladnik – Milharčič, Vila Laščak – Vila Rafut

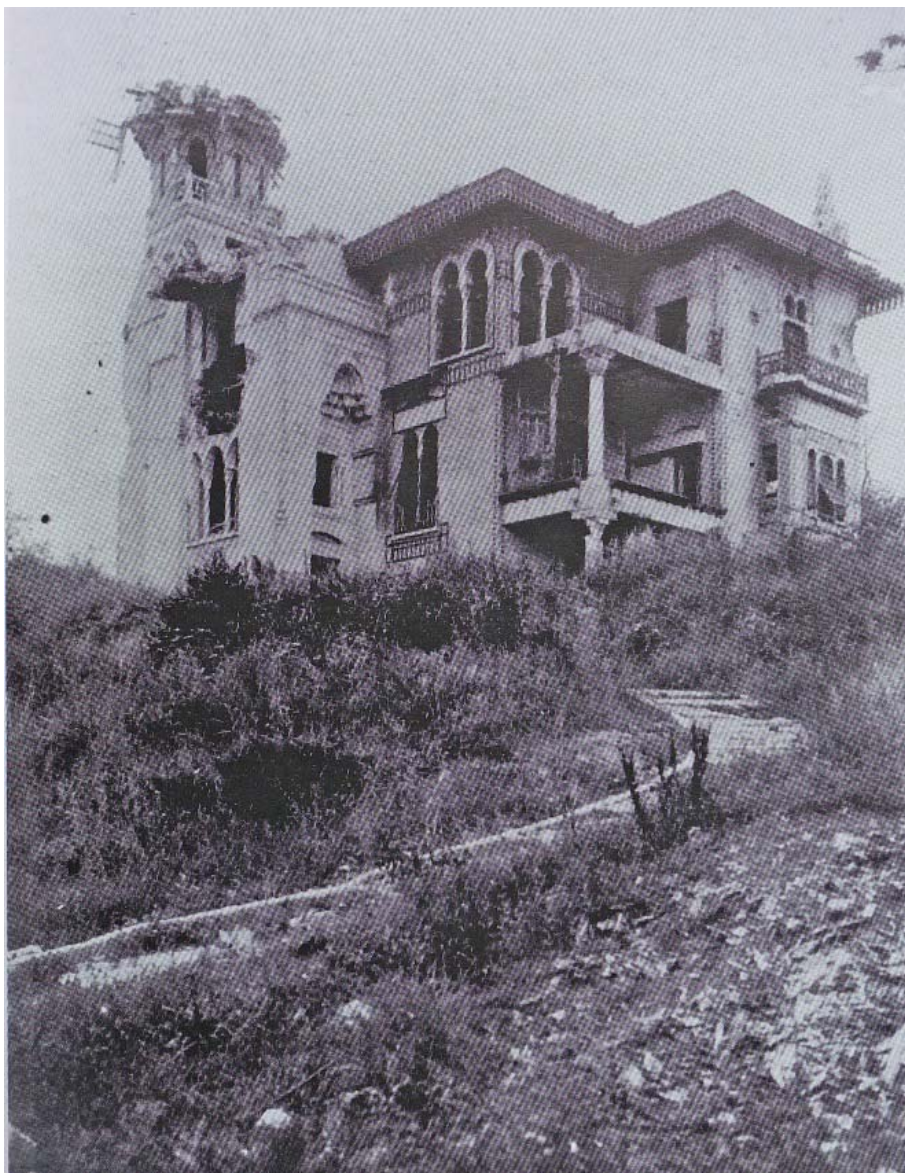
Slika 134, poškodbe na vili kot so porušen zgornji del stolpa, uničen lesen konzolni balkon, uničeni leseni francoski balkoni ter poškodovano rastje ob vili, vir: Chiozza, Marco, 2005, Antonio Lasciac

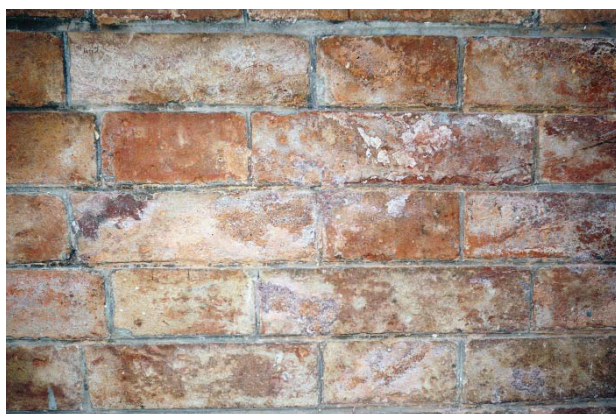
Slika 136, zapolnitev poškodovanih opek po prvi svetovni vojni

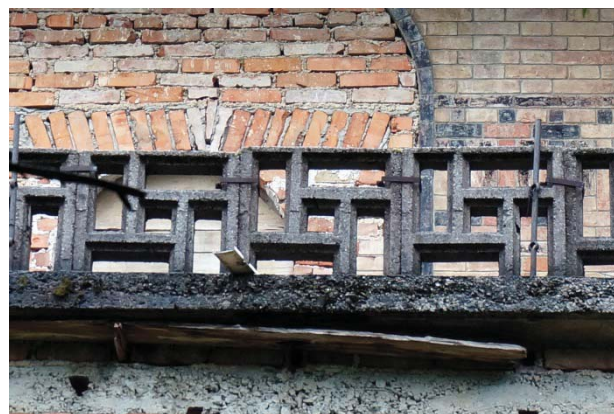
Slika 140, namesto lesene izrezljane ograje je uporabil dekorativno armirano betonsko, ki je že bila prisotna ob stolpu in na stolpu

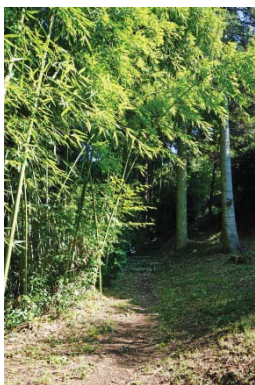
Slika 201, razraščena bambusa
