# KONSERVATORSKI NAČRT

Mapa 02

**Nova Gorica - Rafutski park z vilo**

*Štev. kons. načrta in izvoda, kraj izdelave, datum*  
**3/2013 KN, izvod \_\_\_\_\_, Ptuj, oktober 2013**

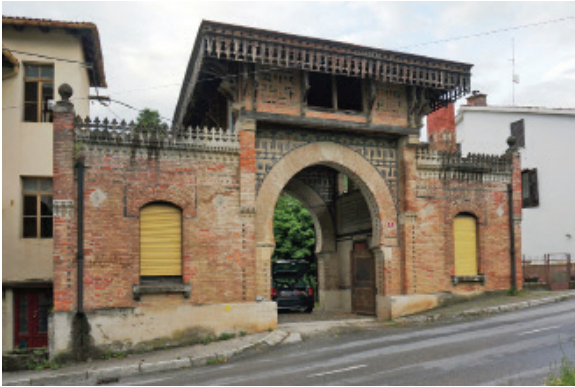
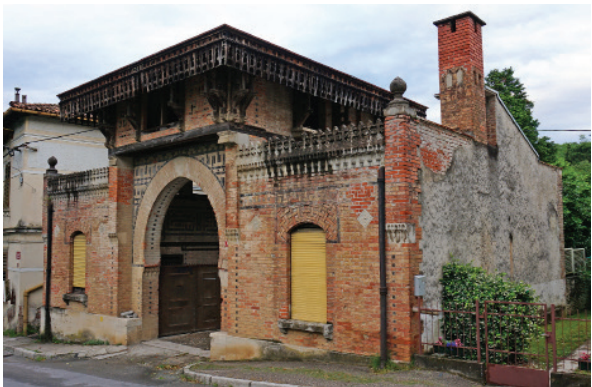
| <p><b>Opis:</b></p> <p>Objekt, ki je opečno grajen v kombinaciji z betonom, kamnom in lesom, ima pravokoten tloris mer 13.5 x 10.6 m ter je razdeljen na tri dele. Simetrična stranska dela med seboj povezuje odprta visoka veža, ki se z mavrskima obokoma odpira tako proti glavni cesti kot tudi proti samemu parku. Osrednji del je dvoetažen, krit s štirikapnico, medtem ko sta stranska/krajna dela nižja, imata visoko pritličje ter ravno pohodno streho. Glavna in dvoriščna fasada, ki jih povezuje talni zidec, sta neometani in poudarjeni z betonskimi in lesenimi dekorativnimi elementi ter opečno dekoracijo. Okna na glavni fasadi sta oblikovana s ploskima segmentnima lokoma in policama ter na vrhu poudarjena z opečno dekoracijo.</p> | |
| <p><b>Stopnja kulturnega pomena:</b> velik, izjemen</p> <p>Fasada ima izjemen, velik družbeni pomen. Med prvo svetovno vojno je bila delno poškodovana. Vidni so dokazi obnove iz leta 1929.</p> <p>Stavbne sestavine so delno razvrednotene in z manjšimi kons. restav. posegi lahko zvišamo fasadi vrednost.</p> | |

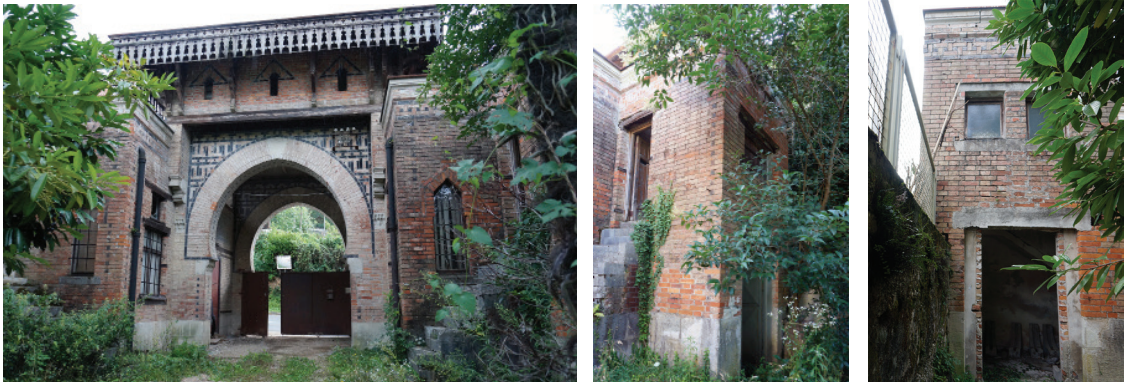
| 02-4 | PREGLEDNICA SESTAVIN SPOMENIKA |
|---|---|
| <p><b>Opis:</b></p> <p>Dvoriščna fasada je razdeljena na tri dele, na osrednji del z vežo in stranska izzidka. V osrednjem, povišanem delu, ki ga močno poudarja geometrijski vzorec opečne dekoracije, se ponovi vstop v vežo skozi mavrski portal. Osrednji del je dvoetažen, krit s štirikapnico, medtem ko sta izzidka nižja, imata visoko pritličje ter ravno pohodno streho, do katere dostopamo preko kamnitih stranskih stopnic.</p> <p>Oksenske odprtine so različnih velikosti in oblik. Visok talni zidec obkroža fasado in jo povezuje preko veže z glavno fasado.</p> | |
| <p><b>Stopnja kulturnega pomena:</b> velik, izjemen</p> <p>Fasada ima izjemen, velik družbeni pomen. Stavbne sestavine so delno razvrednotene in s kons. restav. posegi lahko vrnemo fasadi vrednost.</p> | |

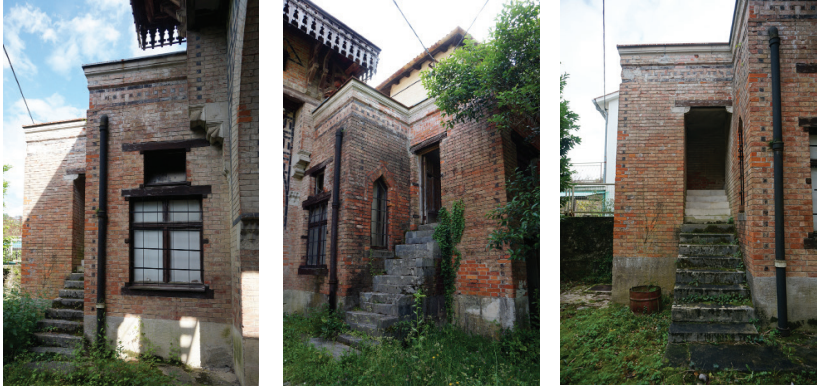
| <p><b>Opis:</b></p> <p>Stranski dvoriščni fasadi sta bogato dekorirani. Poudarja jih horizontalen venčni sims, opečna dekoracija, betonske konzole in dva različna tipa oken: dvokrilno okno z nadsvetlobo in enokrilno s stožčasto nadsvetlobo. Okna so zavarovana z novejšo mrežo.</p> | |
| <p><b>Stopnja kulturnega pomena:</b> izjemen</p> <p>Fasadi imata izjemne pomen saj imata ohranjene vse prvotne dekorativne elemente. Potrebni so le manjši kons. rest. posegi.</p> | |

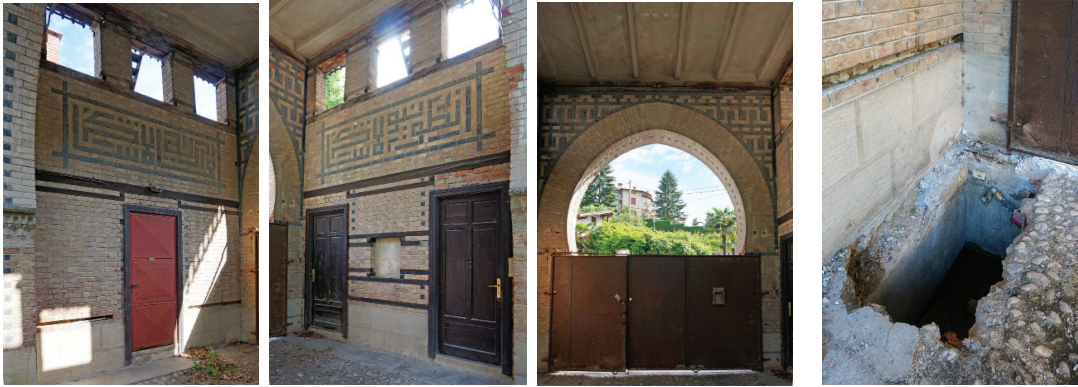
| <p><b>Opis:</b></p> <p>Odrpta veža je visoka in preprosta. Stene so horizontalno členjene z okrasnimi lesenimi vložki in opečno dekoracijo, s katero je arhitekt Laščak izpisal svoje ime in ime svoje žene. Imeni, Anton in Maria, sta napisani v vodoravni vrsti, v arabskem jeziku.</p> <p>Iz veže vodijo levo in desno vrata v stranska bivalna dela.</p> <p>Veža je tlakovana z mačjimi glavami in kamnitimi ploščami.</p> | |

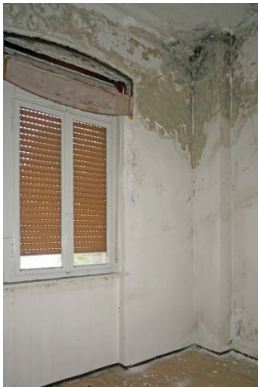
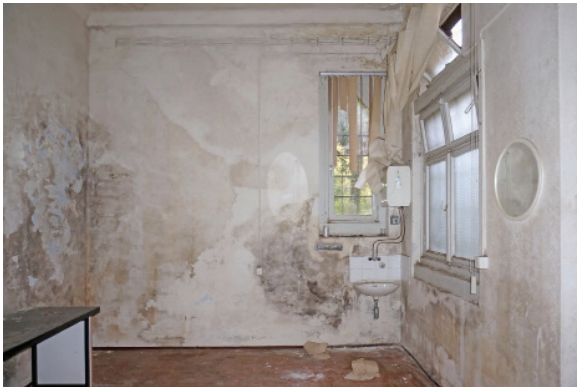
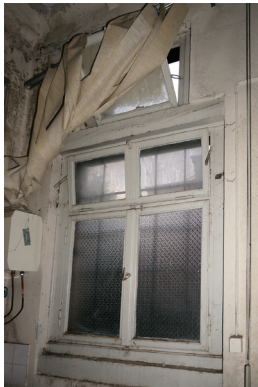
| <p><b>Opis:</b><br/>Do notranjih bivalnih prostorov dostopamo skozi vežo. Prostori so preprosti, brez dekoracij. Tlorisna zas-<br/>nova se ni spremenila.</p> | |
| <p><b>Stopnja kulturnega pomena:</b> srednji<br/>Notranjost je preprosto oblikovana. Originalni elementi, kot so kljuke, talna površina, beleži niso več ohran-<br/>jeni. (v en prostor nismo mogli dostopati). Veliko vrednost ima le ohranjeno stavbno pohištvo.</p> | |

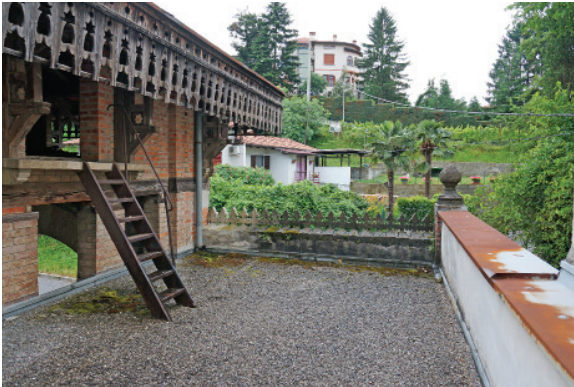
| <p><b>Opis:</b></p> <p>Po kamnitih stopnicah, ki se nahajajo v stranskih izzidkih, dostopamo do pohodne ravne strehe. Le ta je zavarovana z nizkim talnim zidcem in izlesanimi arhitekturnimi dekorativnimi betonskimi elementi.</p> | |

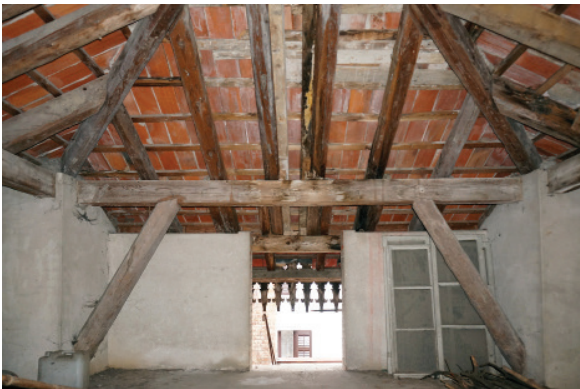
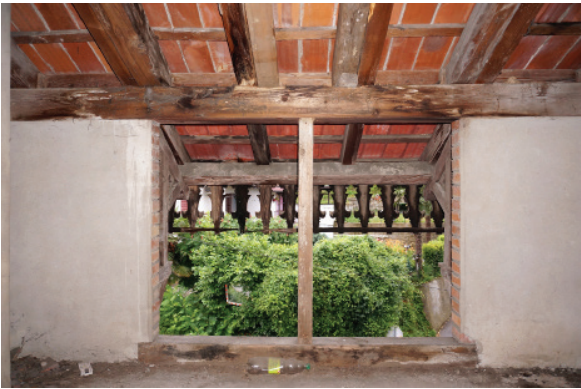
| <p><b>Opis:</b></p> <p>Povišan del nad vežo, podstrešje, do katerega dostopamo po zunanjih stranskih stopnicah, je nizek in odprt, s svetlobnimi odprtinami ter poudarjen s profiliranimi betonskimi in lesenimi konzolami. Strešna konstrukcija je lesena in neizolirana.</p> | |

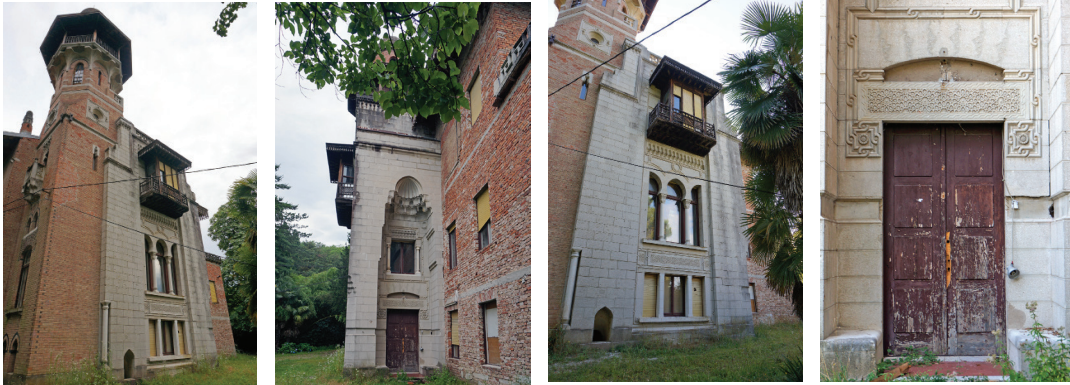
| <p><b>Opis:</b></p> <p>Fasada je delno grajena iz svetlih dekorativno izklesanih betonskih zidakov, ki izstopajo iz opečne konstrukcije. Na izzidku nakazuje glavni vhod v vilo dve etaži visoka niša, ki jo na vrhu zaključuje stalaktitna kupola. Vogal izzidka je oblikovan s stalaktitnimi cofi in povezuje mogočen vhod na desni strani z zahodnim, delom izzidka. Zahodno pročelje izzidka krasijo okno v pritličju, trifora v nadstropju in lesen balkon na vrhu. Levi krajni del zahodne fasade je poudarjen z manjšimi arhitekturnimi dekorativnimi elementi in se nadaljuje v minaretu podoben stolp. Desni del zahodne fasade je bil v preteklosti porušen. Danes je ohranjen le del opečne zazidave v zgornji etaži ob stiku z izzidkom ter ostanki preteklih odprtín.</p> | |

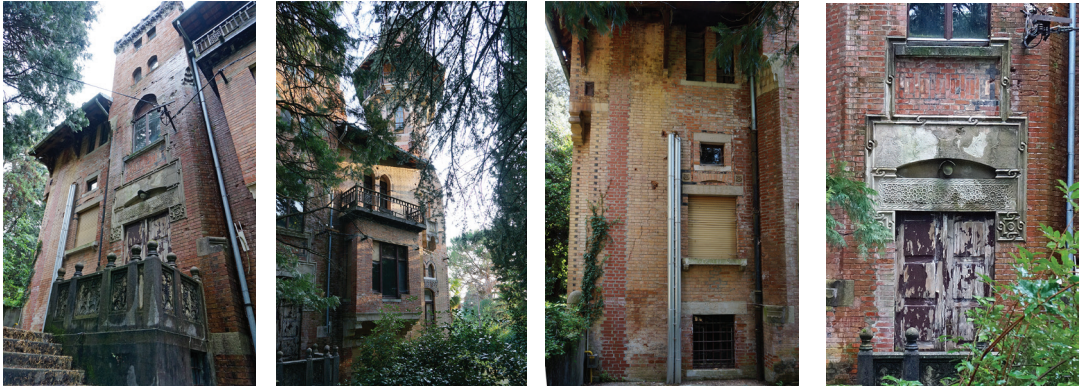
| <p><b>Opis:</b></p> <p>Severna stranska fasada je precej razgibana. Osrednji del, kjer se nahaja stranski vhod v vilo ter stransko stopnišče, je rahlo izstopajoč in povišan. Portal stranskega vhoda je oblikovan podobno kot je oblikovan del portala glavnega vhoda. Tudi tu se nad vratno odprtino nahajata dve prekladi, prva preklada ima znižan lok, elementi preklade se med seboj prepletajo, medtem ko se nad njo nahaja preklada s stiliziranim ornamentom. Desno od portala je viden konzolni izzidek, nad katerim se nahaja balkon z ograjo, narejeno iz lesenih izrezljanih letev. Levi del fasade je bolj preprosto oblikovan. Okna poudarjajo preklade ter police in predvsem opečna dekoracija. Desni del fasade, ki se nadaljuje v minaretu podoben stolp, je bolj reprezentančen.</p> | |
| <p><b>Stopnja kulturnega pomena:</b> izjemen</p> <p>Fasada je bila v preteklosti, med prvo svetovno vojno, delno uničena. S strokovnimi restavratorskimi posegi jo je Anton Laščak ponovno pozidal. Predvidevamo lahko le, da jo je zaradi manjših denarnih sredstev obnovil bolj preprosto - na kar kaže tudi konzolni izzidek.</p> | |

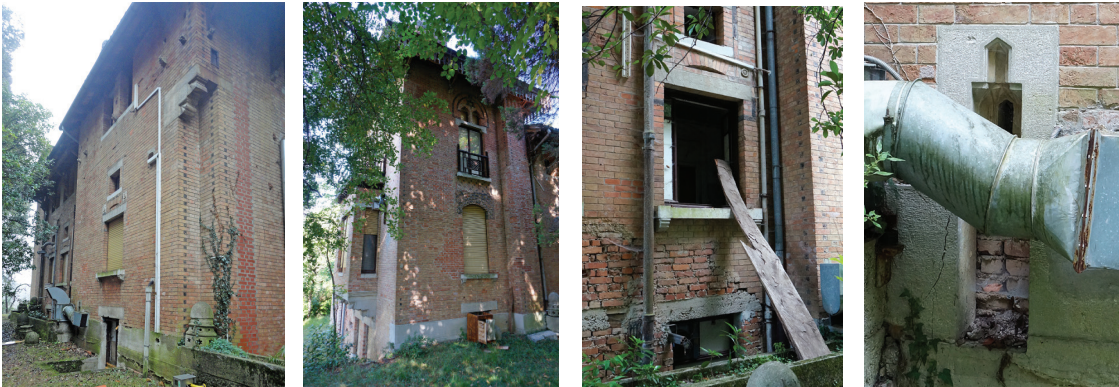
| <p><b>Opis:</b></p> <p>Vzhodna fasada je oblikovana bolj enakomerno. Okenske odprtine lahko razdelimo v skupine, ki nakazujejo pomembnost prostorov. Okna, kjer so se v preteklosti nahajali servisni prostori in sanitarije, so v pritličju in prvem nadstropju pravokotna, v drugem pa so oblikovana s šilastim lokom. Okenski sklop na levem krajnem delu fasade se oblikovno loči od ostalih odprtin in dekoracije na tej fasadi. Odprtine so večje in bolj poudarjene z opečno dekoracijo. V drugem nadstropju se nahaja tudi francoski balkon z leseno izrezljano ograjo.</p> | |

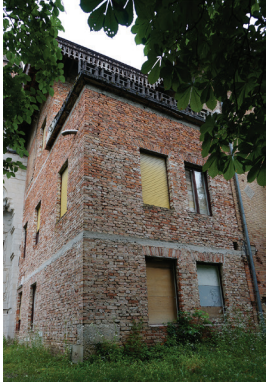
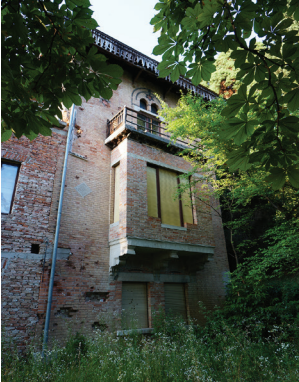
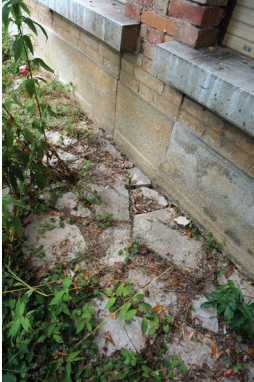
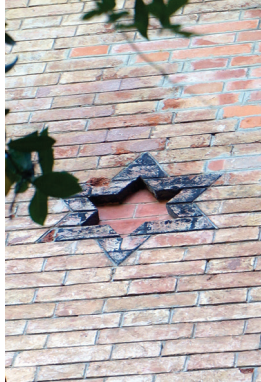
| <p><b>Opis:</b></p> <p>Južna fasada je bila v preteklosti precej poškodovana. Porušene so bile terase, do katerih si prišel iz družabnih oz. bivalnih prostorov. Po drugi svetovni vojni so porušen del neprimerno pozidali. Teraso so zaprli, saj so želeli pridobiti nove prostore za novo namembnost. Ohranili so le zgornjo teraso z betonsko ograjo.</p> <p>Desni del južne fasade je bil v preteklosti minimalno poškodovan. Opečno grajen izzidek sloni na mogočni, betonski plošči, oblikovani z elementi, ki se med seboj prepletajo in je podprt z izklesanimi konzolami in vgrajenimi stalaktitnimi kapiteli/konzolami. Nad izzidkom se nahaja balkon z ograjo, izdelano iz lesenih izrezljanih letev.</p> | |

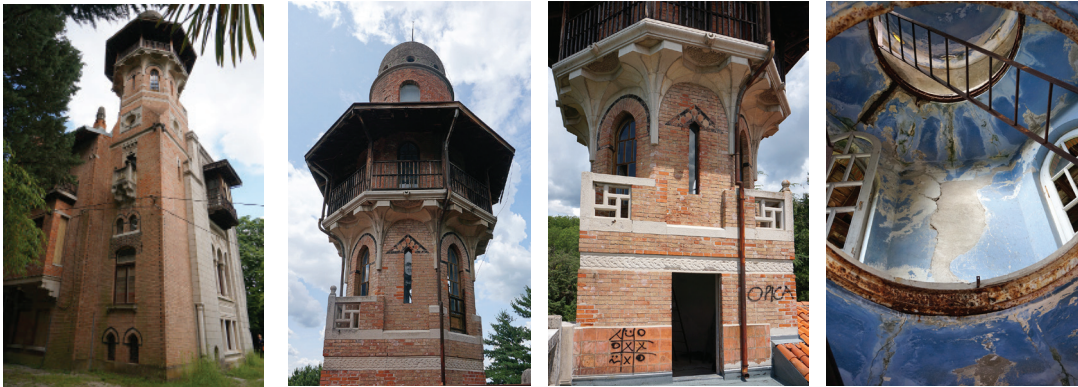
| <p><b>Opis:</b></p> <p>Minaretu podoben stolp se nahaja na stiku S in Z fasade stavbe in do njega dostopamo iz ravne strehe. Visok je okrog 15 m in je sestavljen iz treh delov: kvadratno oblikovane baze, ki zajema eno etažo, oktogonalno oblikovanega osrednjega dela, ki zajema dve etaži in kupole na vrhu. Poudarjen je z dekorativnimi strukturnimi elementi in površinskim okrasjem. Visoke, ozke, polkrožno zaključene odprtine krasijo osrednji del. Zgornji del oktogonalno oblikovanega osrednjega dela stolpa obkroža galerija oz. seref, ki sloni na betonskem podstavku. Podstavek balkona je oblikovan z delnimi rebri, ki se širijo v pahljačasti obliki medtem ko je nad balkonom nadstrešek – baldahin. Med osrednjim delom in zgornjim delom je t.i. tambur, predrt z visokimi polkrožno zaključenimi odprtinami.</p> <p>Betonska kupola, okrašena s ploskim reliefom in majhnimi okroglimi odprtinami, okuli, zaključuje stolp.</p> | |

- Rekonstruirati se lesen obodni balkon, rekonstruirati se sama lesena ograja in špice. Kovinski nosilci za ograjo so še danes prisotni.
- Uredi se primernejši dostop do etaž v stolpu. Stopnice se lahko zamenjajo s primernejšimi in varnejšimi vendar ne smejo degradirati pomena dediščine. Poseg naj bo reverzibilen.

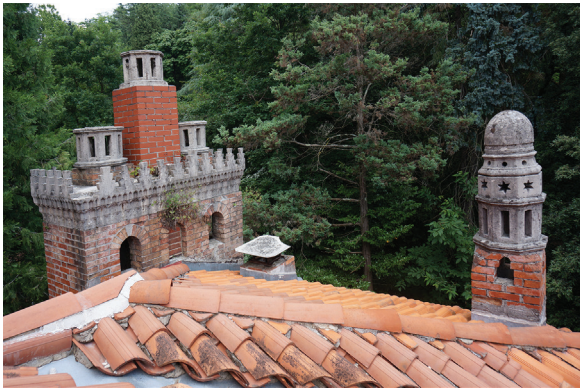
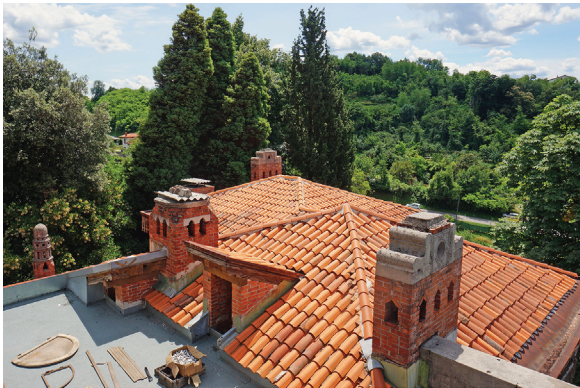
| <p><b>Opis:</b></p> <p>Na severovzhodnem delu objekta je streha enokapna, na severozahodnem ravna - terasa, drugod se pojavljajo štirikapnice, ki so med seboj povezane s slemen. Streha z naklonom je krita s korci, medtem ko je bila terasa pred kratkim sanirana.</p> <p>Na strehah se nahajajo tudi dimniki, danes delno ohranjeni, in zračniki. Po drugi svetovni vojni so nekatere dimnike povišali, dodali so nove dimnike, dvignili del strehe.</p> | |
| <p><b>Stopnja kulturnega pomena:</b> izjemen, velik</p> <p>Streha je bila močno poškodovana že med prvo svetovno vojno. Takrat je bilo uničeno ostrešje, kritina in tudi dimniki in zračniki. Anton Laščak jo je obnovil v prvotni obliki. Streha kot del stavbe ima izjemen pomen, vendar pa je bil ta zaradi neprimernih posegov v preteklosti degradiran. Z kons. rest. posegi bi ji lahko vrnili izjemen pomen.</p> | |

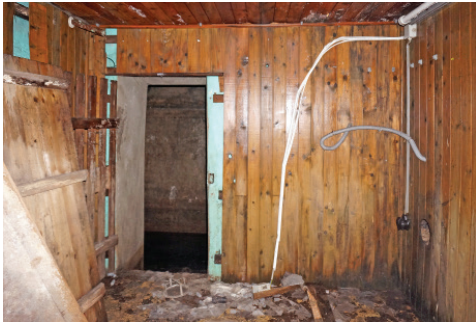
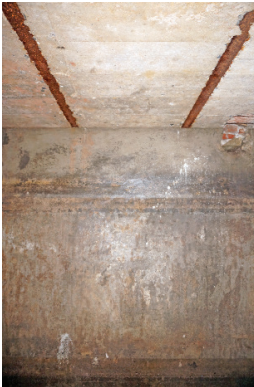
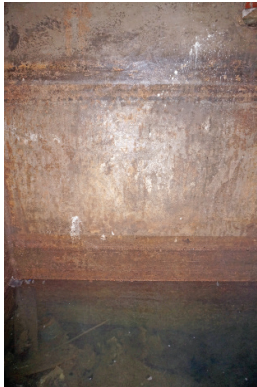
| <p><b>Opis:</b></p> <p>Klet, do katere vodi stransko stopnišče, se nahaja v severovzhodnem delu stavbe. Klet je preprosta, vendar danes močno zanemarjena. V njej se nahajata dva zbiralnika vode, prostor za ogrevanje in sanitarije. Predlagamo, da se klet naknadno pregleda, saj zaradi varnosti nismo imeli celotnega pregleda.</p> | |
| <p><b>Stopnja kulturnega pomena:</b> velik</p> <p>Klet je bila naknadno dodana prvotnim idejnim načrtom. Njen pomen je v sklopu same stavbe velik, medtem ko so sami prostori preprosti in brez dekoracij.</p> | |

- Klet se naknadno pregleda in oceni stanje poškodb. V kleti se nahajata t.i. dva zbiralnika vode, ki pa jih nismo mogli natančno pregledati.
- Vso originalno stavbno pohištvo je v solidnem stanju in se ohrani ter obnovi. Okovje manjka na vseh oknih in vratih. Na ZVKDS OE Nova Gorica hranijo še par vratnih kljuk in okenskih oliv. Na osnovi dogovora s pristojno strokovno službo se okovje izdela po vzoru ohranjenih. Okrasne kljuge in olive se uporabi v prostorih, ki so bili namenjeni druženju, navadne kljuge in olive pa v služnostnih prostorih.

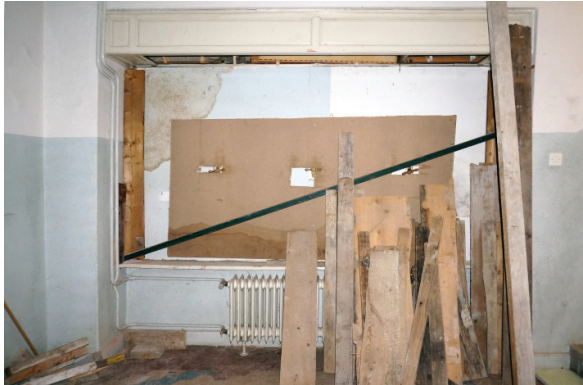
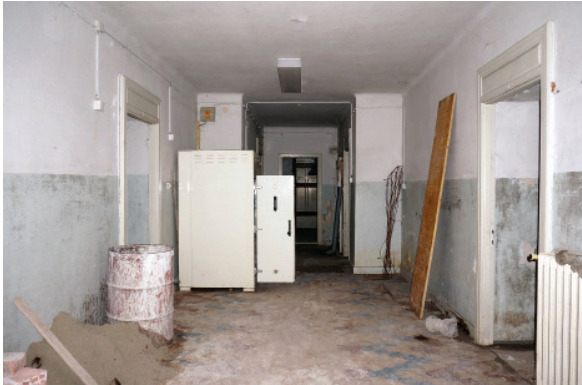
| <p><b>Opis:</b></p> <p>Skozi glavni vhod v pritličju vstopamo v vežo (ingresso principale), iz katere vodijo glavne kamnite stopnice do prvega nadstropja. Par stopnic vodi iz veže v spodnjo medetažo, kjer se nahajajo sanitarije. Stavbno pohištvo je ohranjeno, na trodelnem oknu so ohranjene še okrasne okenske olive, ki se danes nahajajo na ZVKDS OEE Nova Gorica. Po tleh je še ohranjen provten tlak. keramične ploščice forma G. Appiano iz Trevisa.</p> | |

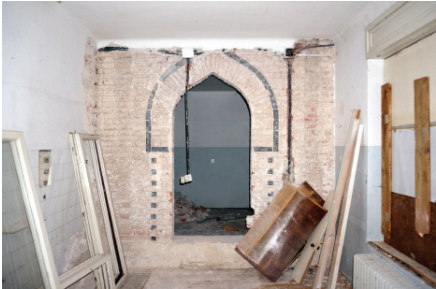
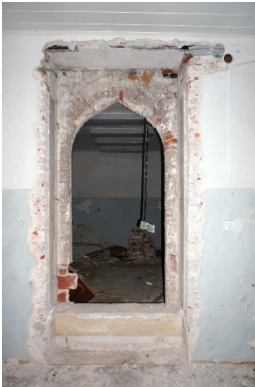
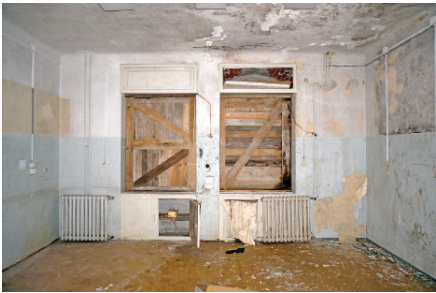
| 02-4 | PREGLEDNICA SESTAVIN SPOMENIKA |
|---|---|
| <p><b>Opis:</b></p> <p>Ob zadnji analizi objekta so, v naknadno zazidanem delu stavbe, odkrili vratno odprtino, oblikovano s šilastim lokom in poudarjeno z opečno dekoracijo, ki je v preteklosti služila kot dostop do zunanje terase. Ostali prostori so preprosti, brez dekoracije. Stavbno pohištvo je ohranjeno predvsem na S, Z in J faasadi. Prostora na jugu sta na načrtih opisana kot prostora za shranjevanje vrtnega orodja itd. Na osnovi sondiranja lahko sklepamo, da sta bila v preteklosti tu vratni odprtini, ki pa ju je že med prvo obnovo zazidal Anton Laščak in preoblikoval v okna.</p> | |

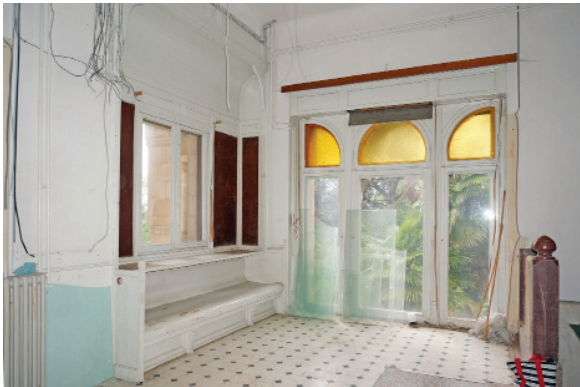
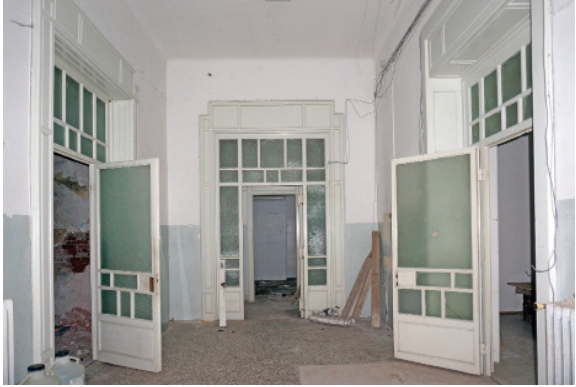
| <p><b>Opis:</b></p> <p>Glavno kamnito stopnišče povezuje pritličje z vežo (hall) v prvem nadstropju. Vežo na fasadah nakazuje betonski dekoriran izzidek z okensko odprtino na južni strani in tridelnim oknom, oblikovanim z mavrskimi loki na zahodni strani. Iz veže dostopamo skozi več nihajnih vrat, oblikovanih s stekleno okvirno konstrukcijo in okrasnim podbojem, do manjšega salona na severni strani, nekdanje jedilnice na južni strani in manjšega hodnika na vzhodni strani. Tla v veži, ki so bila v originalu iz terazzo, so kasneje pokrili s talno oblogo. Stavbno pohištvo v veži je delo iste delavnice. Pod manjšim trodelnim oknom se nahaja tudi lesena klop.</p> | |

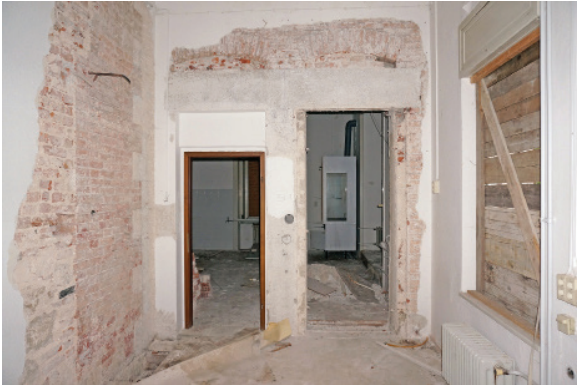
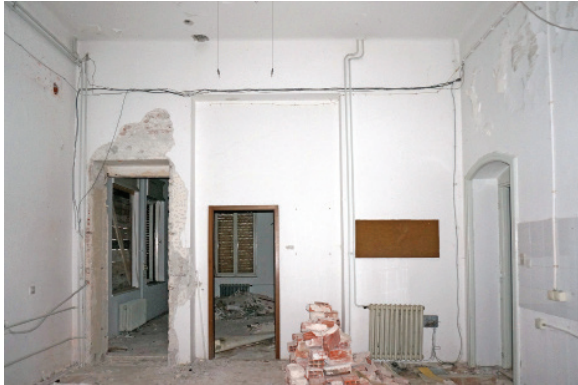
| <p><b>Opis:</b></p> <p>Ob zadnji analizi objekta so odkrili dvodelno vratno odprtino, ki jo poudarja betonska preklada, dekorirana z prepletajočimi se elementi. Vrata so ostanek prvotne zasnove zunanje terase, ki so jih ob adaptaciji po drugi svetovni vojni zazidali.</p> | |

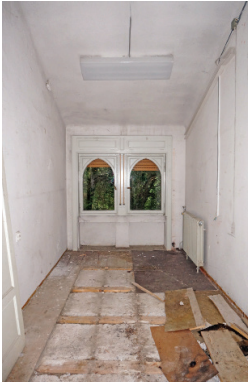
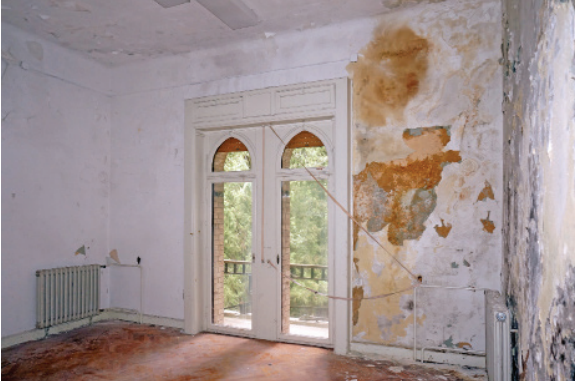
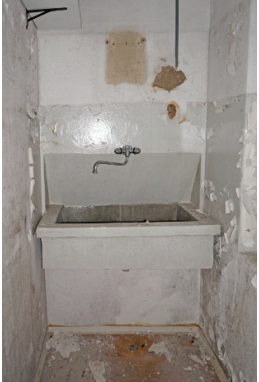
| <p><b>Opis:</b></p> <p>Stransko stopnišče vodi do drugega nadstropja. Prostor v tem nadstropju so bili v preteklosti razdeljeni na servisne prostore in spalne prostore s sanitarijami. Okna in vrata so ohranjena. V dveh prostorih se pojavlja parket položen v ribjo kost, medtem ko se v drugih prostorih nahaja umetna talna obloga. Okrasne in navadne olive manjkajo kakor tudi vratne kljuke.</p> | |

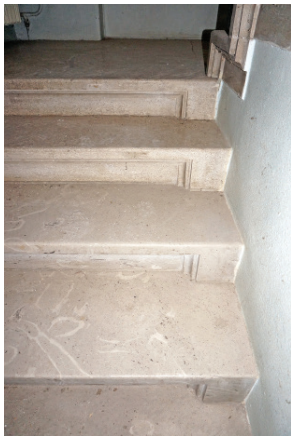
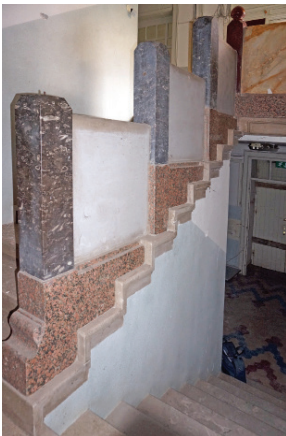
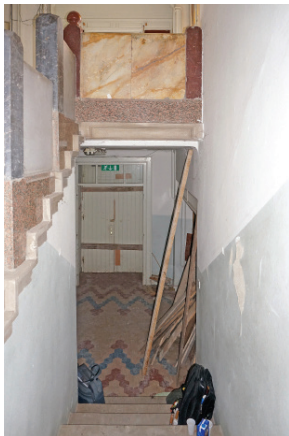
| <p><b>Opis:</b></p> <p>Glavno stopnišče je kamnito. Ličnice stopnic so profilirano obdelane. Stopniščna ograja na podestu je oblikovana iz egiptovskih rdečih marmorjev (baza in podstavki) in pregrado iz oniksa. Ostal del ograje je bil, verjetno ob prvi obnovi, zamenjan z drugim kamnom.</p> | |

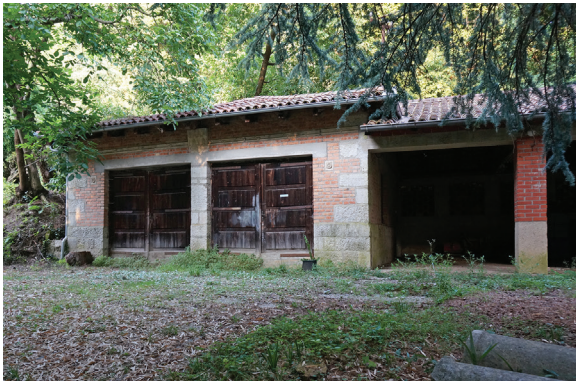
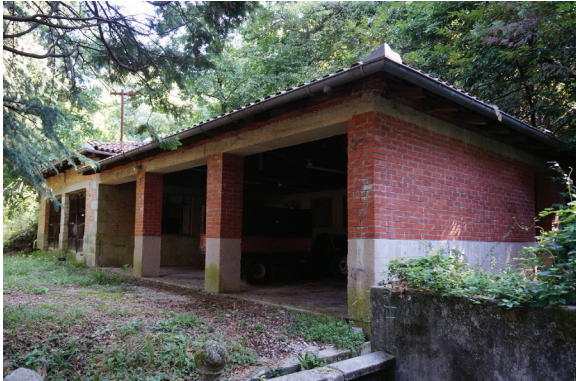
| <p><b>Opis:</b></p> <p>Garaža je verjetno nastala šele ob prvi prenovi leta 1928 oz. 1929. Nizek, enoetažen objekt ima vzdolžen tloris in štirikapno streho, krito s korci. Narejen je iz opeke, betona in delno ometan. V njegovo konstrukcijo so vgrajeni dekorativni arhitekturni elementi, ki se pojavljajo tudi na sami vili.</p> <p>Prizidek je solidno zgrajen in ne moti oz. ne degradira same garaže, onemogoča pa dostop do vzhodne terase z manjšimi stroji itd.</p> | |

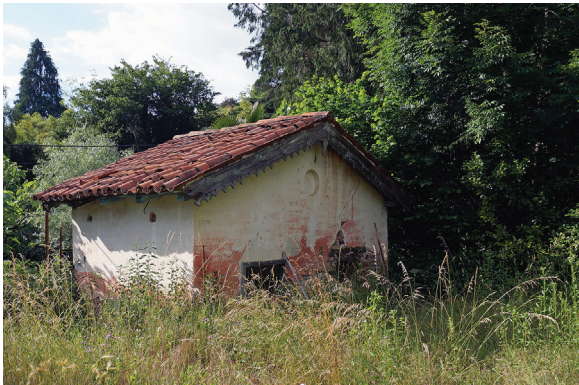
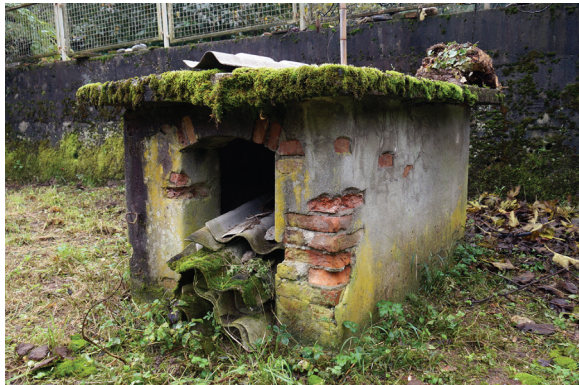
| <p><b>Opis:</b></p> <p>Ob makadamski poti, v JV delu parka, se nahajata dva manjša gospodarska objekta. Le ta sta enoetažna, ometana in imata dvokapno streho. Na enem je še ohranjen izrezljan lesen okrasni napušč.</p> <p>Ob objektih je locirana tudi uta za psa, ki pa je danes v slabem stanju.</p> | |
