# KONSERVATORSKI NAČRT

Ime enote:  
**Rafutski park z vilo**

EŠD: **7917**

## POROČILO O SONDIRANJU

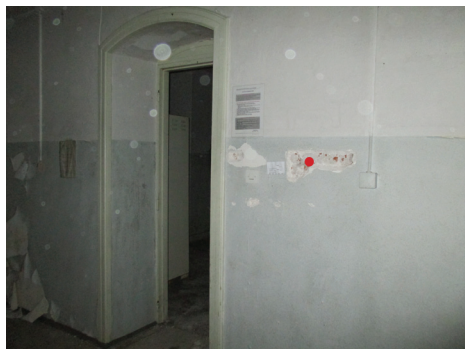
J stena s sondo S49.

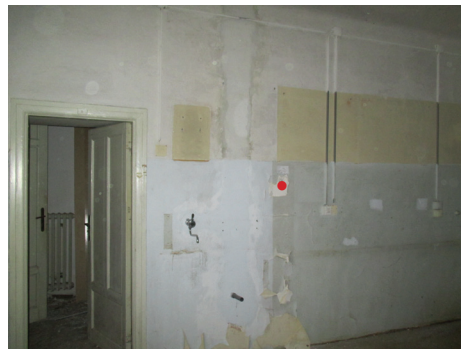
Z stena s sondo S50.

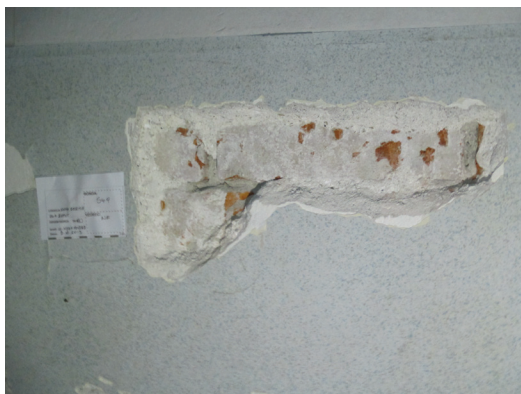
S49 na J steni.

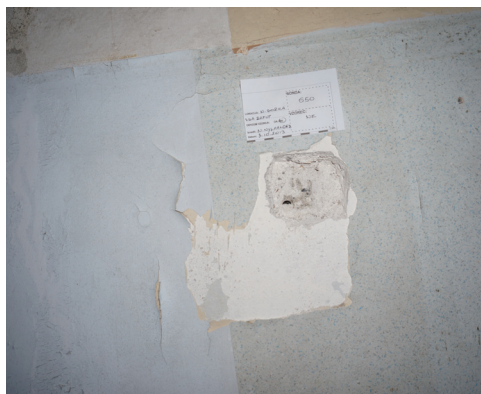
S50 na Z steni.

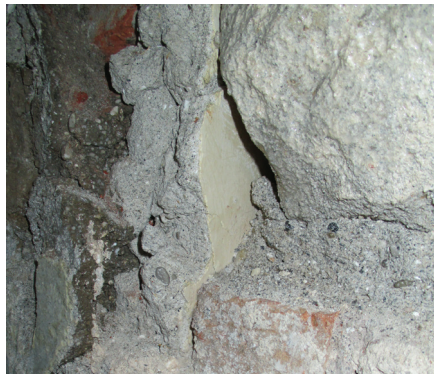
Na J steni smo odkrili ostenje odprtine, ki je obstajalo leta 1914. Prisotni so primarni opleski in opleski, ki se pojavljajo tudi v nadstropju.

S55 na J steni.

S temi podatki bi lahko približno določili kdaj so bili nanesti določeni ometi v sami stavbi. Tako je bilo področje odprtine najverjetneje predelano po drugi svetovni vojni, ko so odprtino, ki je najverjetneje vodila na vrt, spremenili v okensko. Uporabljen je namreč omet grobe sestave, ki se pojavlja tudi v prostoru 15 na področju pozidane odprtine oz. niše. Kako je bilo obnovljeno področje po prvi svetovni vojni ni znano. Po drugi sv. vojni so pozidali tudi teraso s polno opeko, ki je podobnih dimenzij, vendar je izvedba same gradnje manj kvalitetna, kot tista, ki je vidna na zunanji fasadi te stene. Nazadnje so uporabili še zračno opeko na V steni, za katero so uporabili vezivno malto grobe sestave, ki vsebuje tudi koščke opeke in ima posledično oranžkast odtenek.

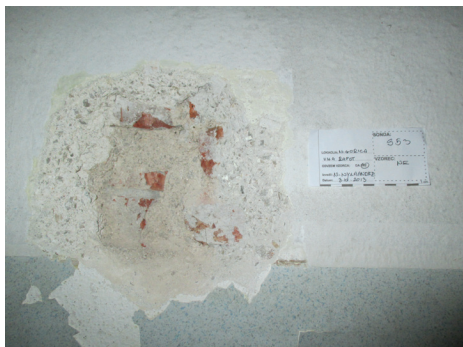
S53 na V steni.

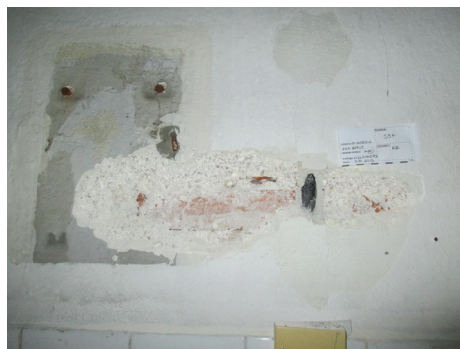
S54 na J steni.

Na J steni (S54) smo odkrili, da je področje, kjer naj bi bila v preteklosti odprtina, pozidano s polno opeko. Kot vezivna malta je uporabljena malta iste sestave kot za grob omet 9.. Ni pa prisotne vezivne malte med opeko, ki se pojavlja na levi strani sonde S53, na V steni. Na V steni, ki je zgrajena iz polne opeke je uporabljena vezivna malta s kamenčki in belimi skupki apna (9.). Zgornje novejšje barvne plasti, ki se pojavljajo na ostenju prostora 12 imajo nekoliko slabšo adhezijo med seboj in se zato posledično lupijo ter odpadajo. Starejše plasti in ometi pa imajo boljšo adhezijo med seboj in dobro samo kohezijo.

**Ugotovitev:** Področje J stene je bilo, najverjetneje po drugi svetovni vojni popolnoma predelano, medtem ko je na V steni najverjetneje takrat bil pozidan prehod v prostor 7.

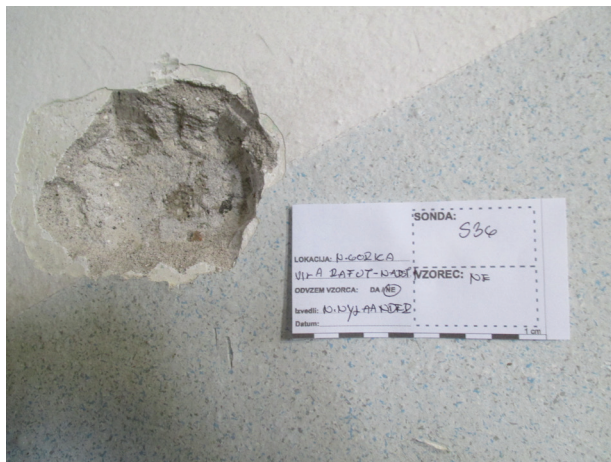
S36 na stopnišču V stene.

Nosilca nismo odkrivali, saj je iz prostora 15 vidno, da je to opeka. Prisoten je primaren omet, ki ima debelino nekje 2 cm. Nanj je nanesen primaren oplesk v beli barvi in nanj okrast oplesk. Glede na to, da ni prisotne barvne plasti, ki bi imela sijaj in ker ni naključne barvne plasti, obstaja možnost, da so bile barvne plasti in ometi ostenja v nedoločenem času prenovljeni. Vendar je prisoten primaren omet s kamenčki, koščki opeke in belimi skupki apna, ki bi lahko bili še iz prve faze nastanka prostora (1909 - 1914).

Glede na sondo, ki smo jo izdelali v prostoru 14b je bilo področje V stene stopnišča, najverjetneje po drugi svetovni vojni prenovljeno. Še vedno pa je prisoten primaren omet, ki kaže na to, da je najverjetneje obstajalo področje stopnišča že v začetni fazi gradnje v istem stanju, kot prisotno danes.

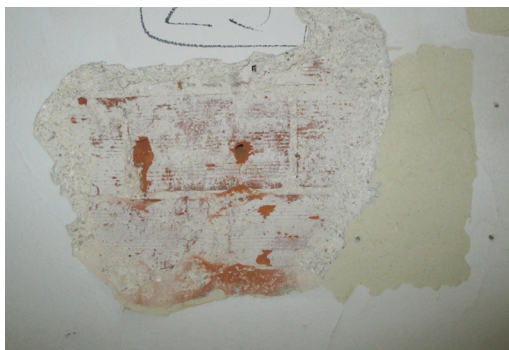
Že z večjo sondo, ki so jo naredili v preteklosti in vidno opeko levo od sonde S41, je vidno, da je bila odprtina ali niša zapolnjena z zračno opeko. To se je najverjetneje zgodilo po drugi svetovni vojni.

V preteklosti izdelana sonda na Z steni, ki kaže na pozidavo.

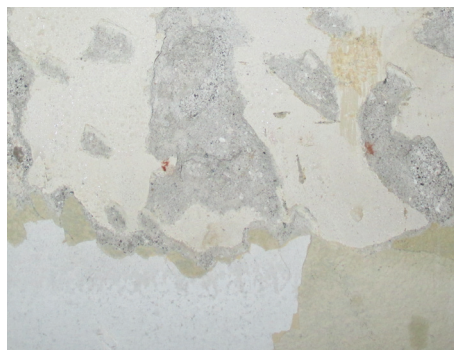
Detajl S41 na Z steni.

Glede na sonde smo lahko določili predelavo same Z stene prostora, ki se je najverjetneje, glede na prisotne plasti, zgodila po prvi svetovni vojni, glede na uporabljeno zračno opeko, pa najverjetneje po drugi svetovni vojni. Takrat je bil nanesen tudi omet grobe sestave s kamenčki premera 0,4 cm, koščki opeke in z belimi skupki apna in omet s kamenčki in belimi skupki apna. Vse barvne plasti nad njima so novejšega nastanka.

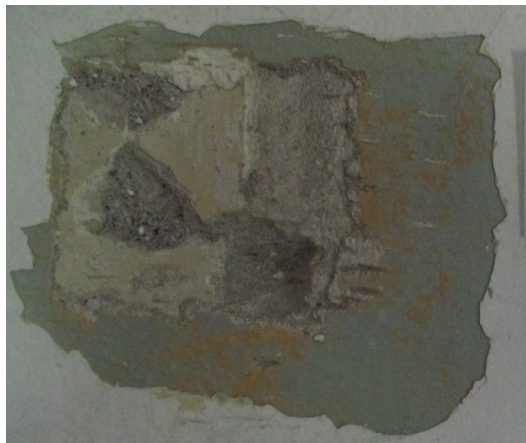
S sondo S57 na J steni smo odkrili, da je bil v preteklosti na tej steni prehod v prostor 27. Na levi strani sonde so še prisotne naključane primarne barvne plasti, medtem ko se na desni pojavljajo samo sekundarne plasti.

Sonda S57, ki nakazuje prisotnost odprtine.

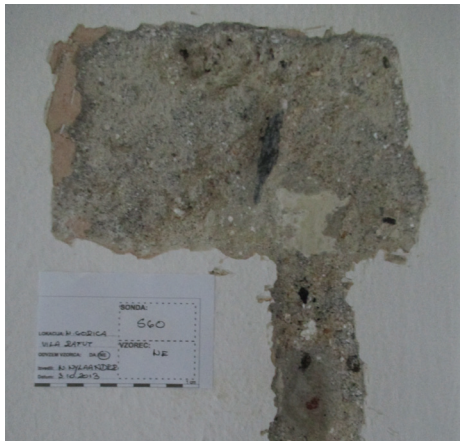
S sondo S60 na J steni smo odkrili, da se je v preteklosti, na tej steni, levo od vrat, dogodila večja predelava. Na desni strani sonde so še prisotne naključane primarne barvne plasti, medtem ko se na levi strani pojavljajo samo sekundarne plasti. Ali je res v preteklosti na tem mestu obstajalo stopnišče, ne moremo zagotovo reči, saj so na področju, danes, kjer bi moral obstajati še star primaren nosilec, ki je viden po načrtih, prisotna vrata. Ker pa so na desnem delu sonde prisotne delno še vedno primarne naključane plasti, obstaja velika verjetnost prisotnosti nekakšne odprtine v preteklosti, ki bi jo bilo potrebno dokazati z obsežnim sondiranjem v prihodnosti.

Sonda S60, prikazuje prisotnost primarnih plasti na desni strani sonde S60.

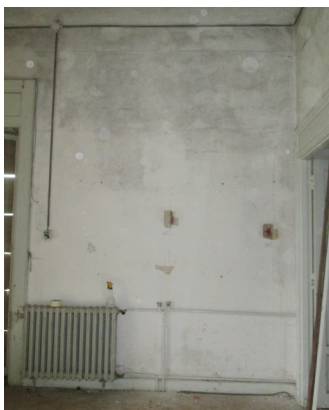
Obe odprtini sta bili pozidani najverjetneje, glede na prisotne plasti in uporabljeno zračno opeko na Z steni, po drugi svetovni vojni.

Prehod med prostoroma 35 in 36.

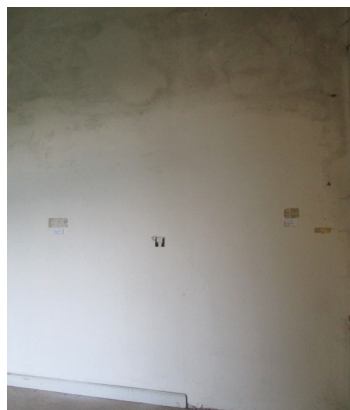
Na S steni smo s sondo S28 odkrili pozidano odprtino med prostoroma 35 in 34, ki je vidna na načrtih izpred leta 1914.

Prehod med prostoroma 35 in 34.

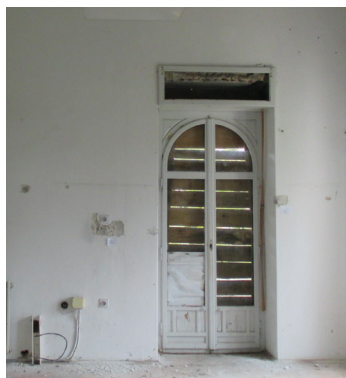
Na področju J stene je vidno, da so v preteklosti spremenili pozicijo prehoda na teraso, ki je obstajalo ob nastanku stavbe. S sondo S20 smo dokazali, da je, levo od danes prisotnih vrat, vidna meja med starimi naključnimi primarnimi plastmi na levi strani sonde in novjšimi dodanimi plastmi na desni strani sonde, kjer se kot primaren omet pojavlja svetlejši fin omet.

Področje J stene, kjer je prišlo do predelave.

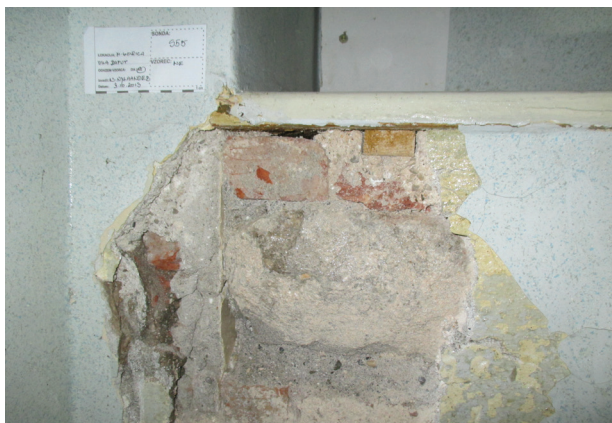
Na J steni prostora 11 smo s sondo S56 odkrili ostenje odprtine, ki je zagotovo obstajalo leta 1914. Na ostenju le te, so prisotni primarni opleski, ki se pojavljajo tudi v nadstropju objekta. Pozidana "vratna" odprtina, je bila najverjetneje spremenjena v okensko, po drugi svetovni vojni.

J stena z odkritim pozidanim ostenjem.

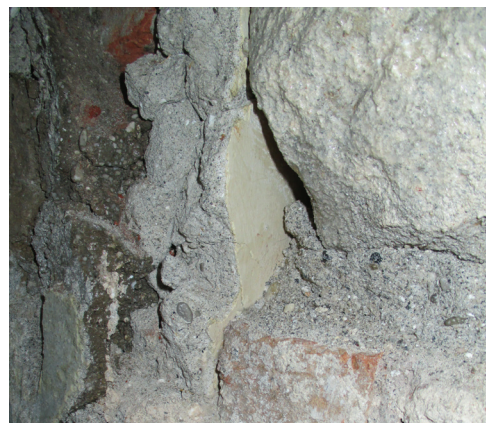
S55, ki prikazuje primarne plasti na J steni prostora 11.

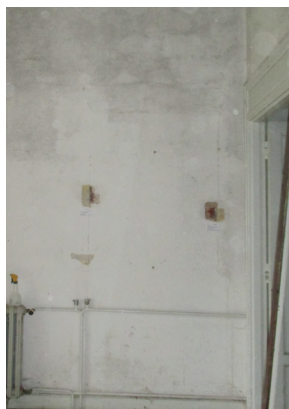
Na Z steni smo popisali že odkrit prehod med prostoroma 35 in 36, ki je bil pozidan najverjetneje v drugi polovici 20. stoletja, saj je uporabljena zračna opeka kot nosilec za pozidano področje. Ta prehod je nastal med leti 1909 in 1914, kar je vidno tudi po načrtih izpred leta 1914. Na S steni pa smo s sondo S28 odkrili pozidano odprtino med prostoroma 35 in 34, ki je vidna na načrtih izpred leta 1914.

Prehod med prostoroma 35 in 36.

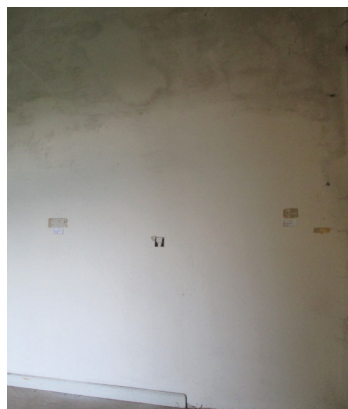
Prehod med prostoroma 35 in 34.
