Datum: November 2019

Naročnik: MO Nova Gorica
Trg Edvarda Kardelja 1
5000 Nova Gorica

Projekt: **POROČILO**
o izvedenih preiskavah gradbeno-
konstrukcijskega stanja objekta
Laščakova vila

Center: **CENTER ZA MATERIALE IN KONSTRUKCIJE**

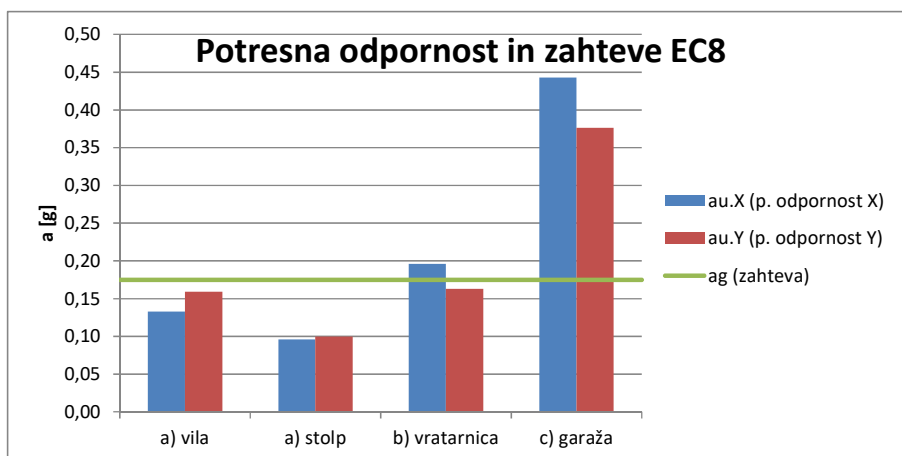
Rezultati analize kažejo, da objekti večinoma ne dosegajo zahtev današnjih predpisov glede potresne varnosti. Glavni objekt – vila dosega 76 % zahtevane potresne odpornosti, konstrukcija stolpa, ki jo obravnavamo ločeno, pa le 55 %. Potresna odpornost vratarnice je boljša, saj dosega 93 % zahtev, potresna odpornost garaže pa zaradi majhne višine ni problematična.

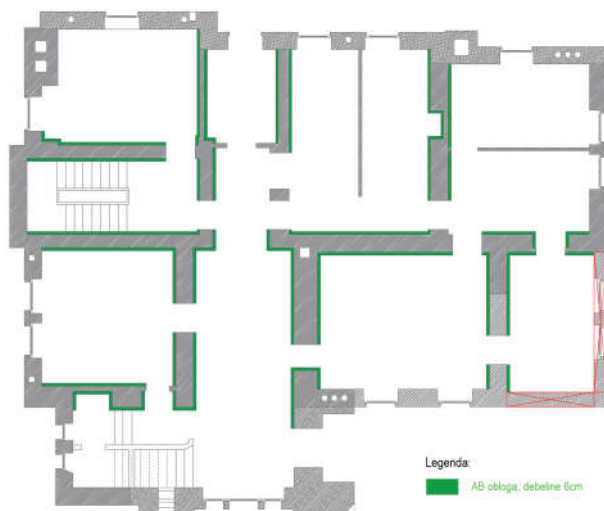
Slika 2: Vila, shema protipotresnih utrditvenih ukrepov: dvostranska armiranobetonska obloga notranjih zidov in povezovanje zidov s horizontalnimi jeklenimi vezmi

Glede na to, da so zaradi spomeniške zaščitenosti objekta posegi na fasadi omejeni, smo predlagali utrjevanje notranjih zidov. Utrditev zidov se izvede z dvostranskimi armiranimi cementnimi ometi debeline 6 cm, ki potekajo kontinuirno po celi višini objekta. Poleg tega je predvidena izvedba

jeklenih protipotresnih horizontalnih vezi v nivojih stropnih konstrukcij. Pri analizi utrjenega stanja upoštevamo, da bo pozidava verande na jugozahodni strani odstranjena, oziroma bo tam vzpostavljeno prvotno stanje. Rezultati analize so pokazali, da je na ta način mogoče potresno odpornost izboljšati do nivoja, kot ga zahtevajo današnji prepisi.

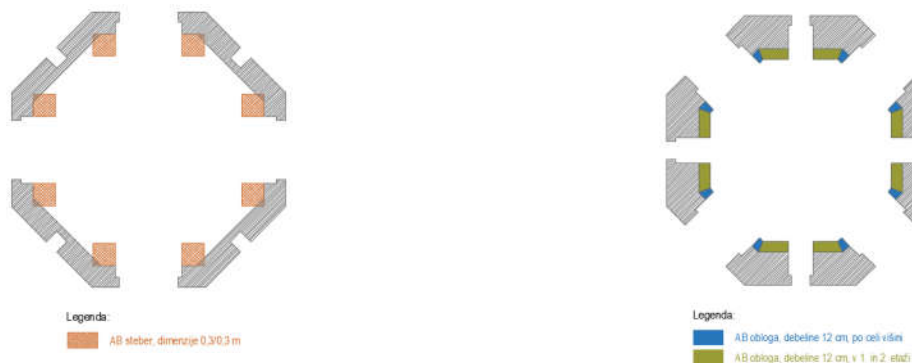
Slika 3: Stolp, shema protipotresnih utrditvenih ukrepov: varianta z ojačitvenimi stebri (levo), varianta z armiranobetonsko oblogo (desno)

Za utrditev nosilne konstrukcije razglednega stolpa smo preverili dve varianti utrditev. V prvi varianti se na notranji strani stolpa izvede 8 ojačitvenih stebrov dimenzij 0,3/0,3 m, ki potekajo kontinuirano po višini. Ojačitveni stebri so sidrani v zidovje in povezani s konstrukcijami podestov. V drugi varianti se na notranji strani izvede armiranobetonska obloga debeline 12 cm. Rezultati analize so pokazali, da je na oba načina mogoče potresno odpornost ustrezno izboljšati.
