VILA (OBJEKT A)

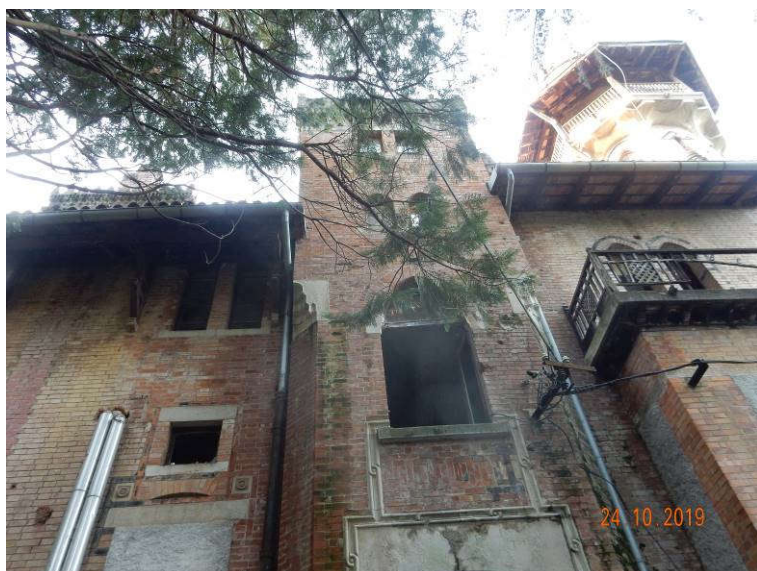
Slika 7: Poškodbe na severni fasadi: manjkajoča zasteklitev okenskih odprtin, sledovi zamakanja, povsem uničena lesena balkonska ograja

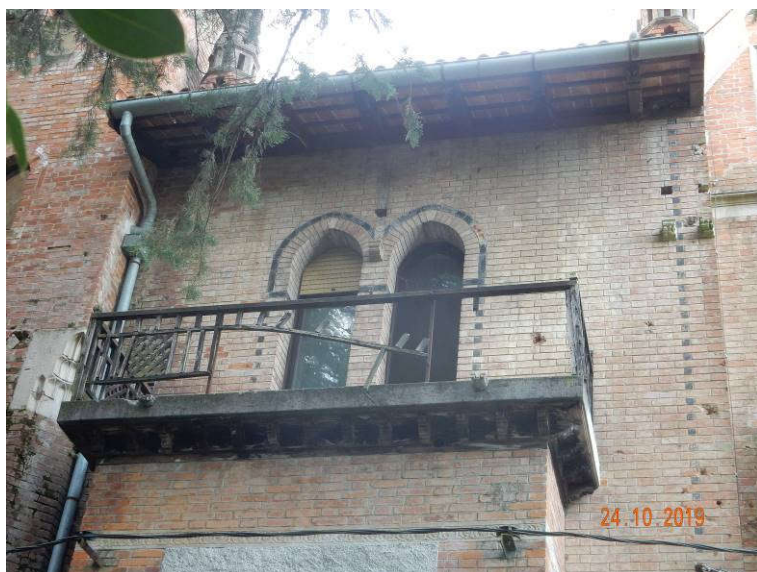
Slika 8: Poškodbe na severni fasadi: povsem uničena lesena balkonska ograja, lokalne poškodbe opečnih zidakov

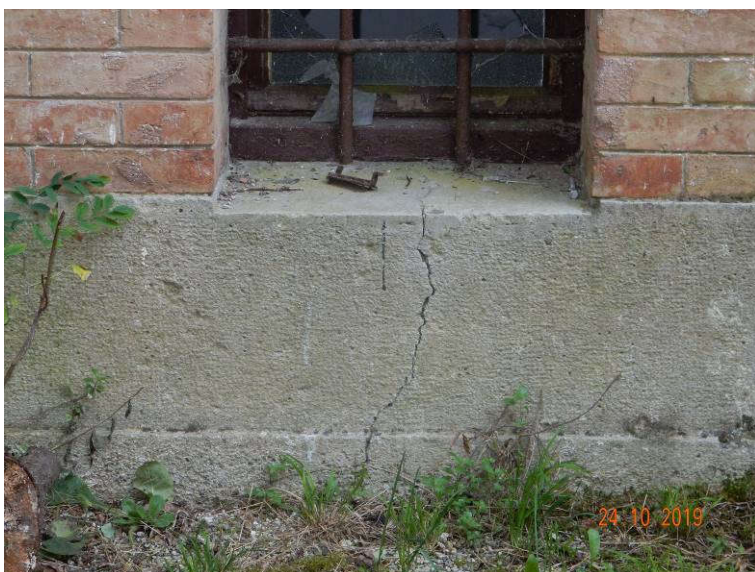
Slika 11: Poškodbe na severni fasadi:
vertikalna razpoka na coku

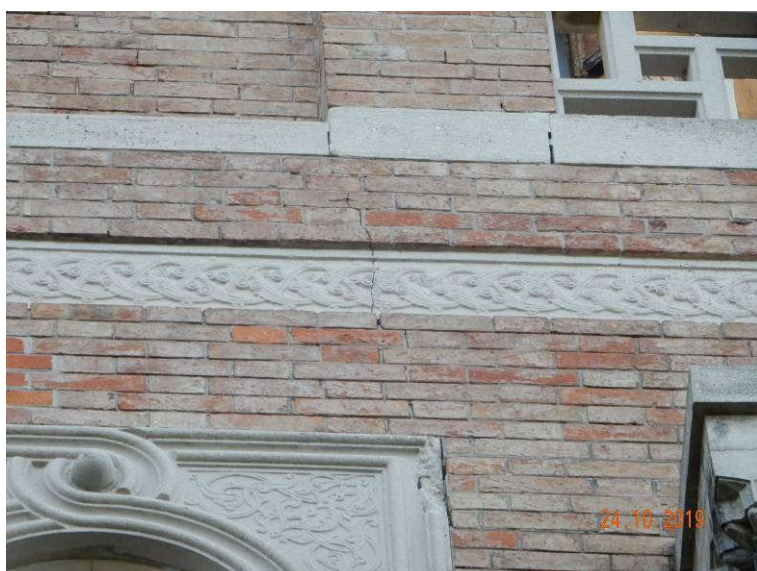
Slika 13: Poškodbe na zahodni fasadi:
vertikalna razpoka med okenskima
odprtinama

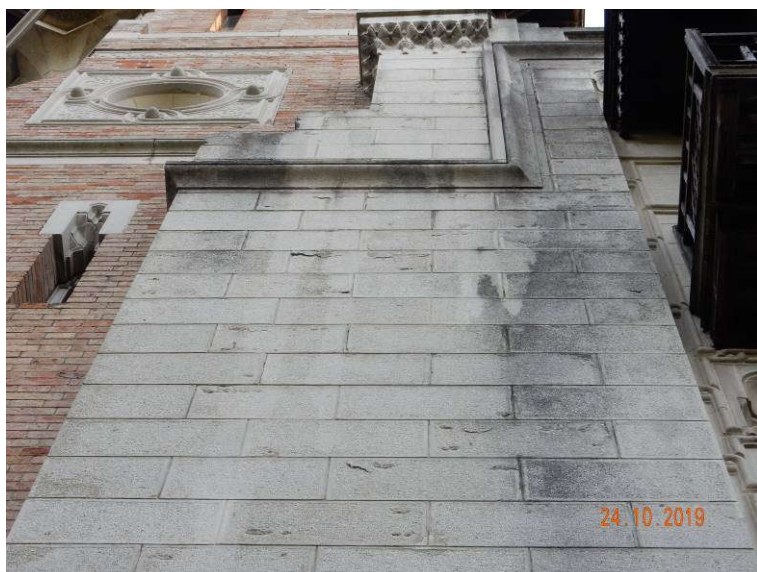
Slika 14: Poškodbe na zahodni fasadi:
luščenje krovnega sloja betona fasadne
obloge in korozija armature

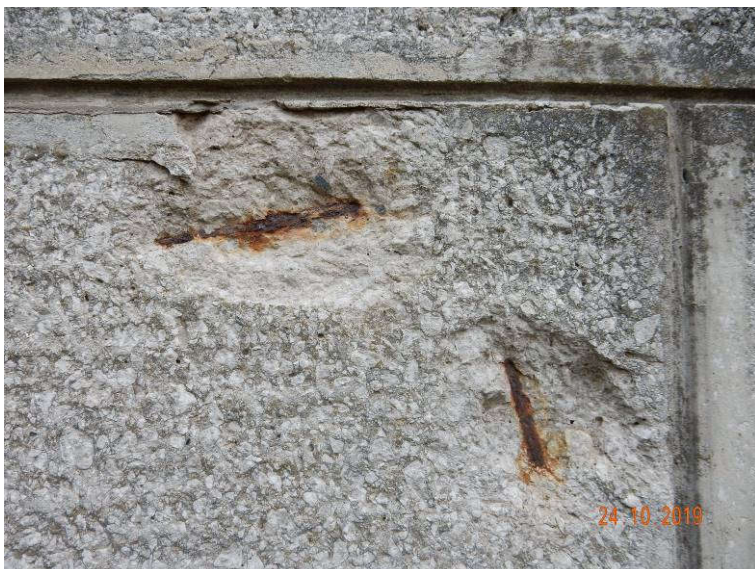
Slika 15: Poškodbe na zahodni fasadi:
luščenje krovnega sloja betona fasadne
obloge in korozija armature

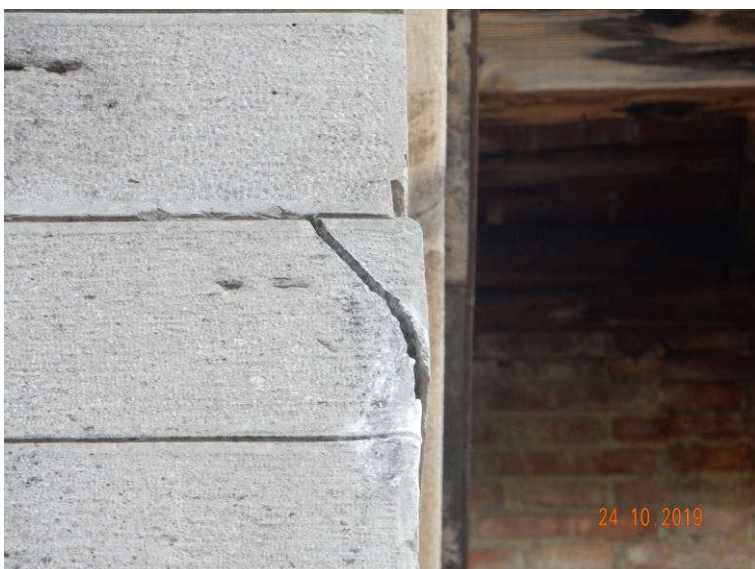
Slika 16: Poškodbe na zahodni fasadi:
odlom vogala betonske fasadne obloge

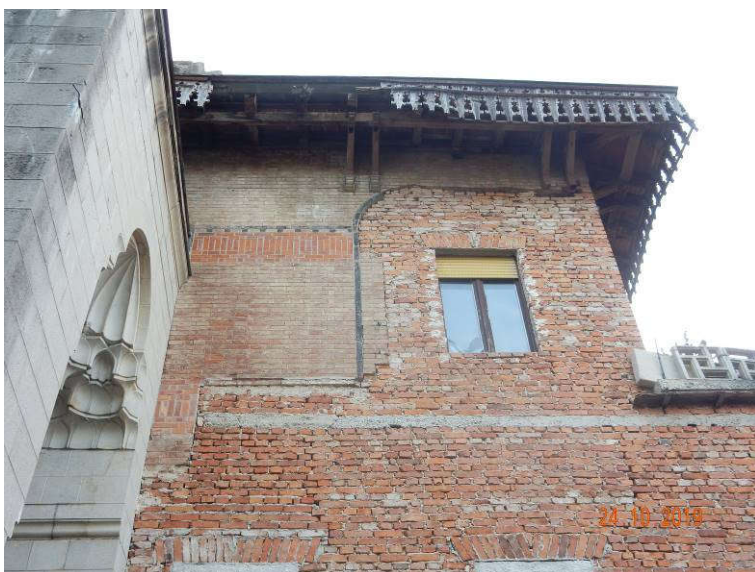
Slika 17: Poškodbe na zahodni fasadi:
slabša kvaliteta pozidave, vertikalne
razpoke (med zidaki) pozidave, odpadanje
lesenih okrasnih elementov napušča

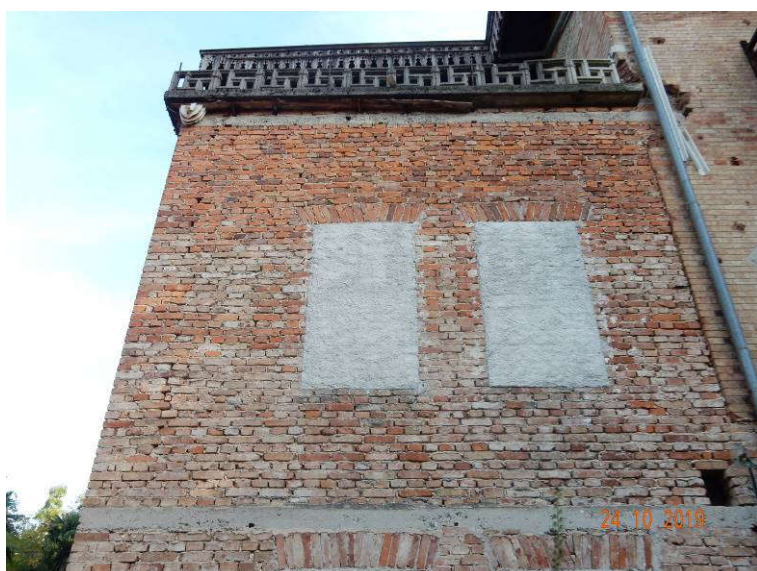
Slika 19: Poškodbe na južni fasadi:
slabša kvaliteta pozidave, vertikalne
razpoke (med zidaki) pozidave

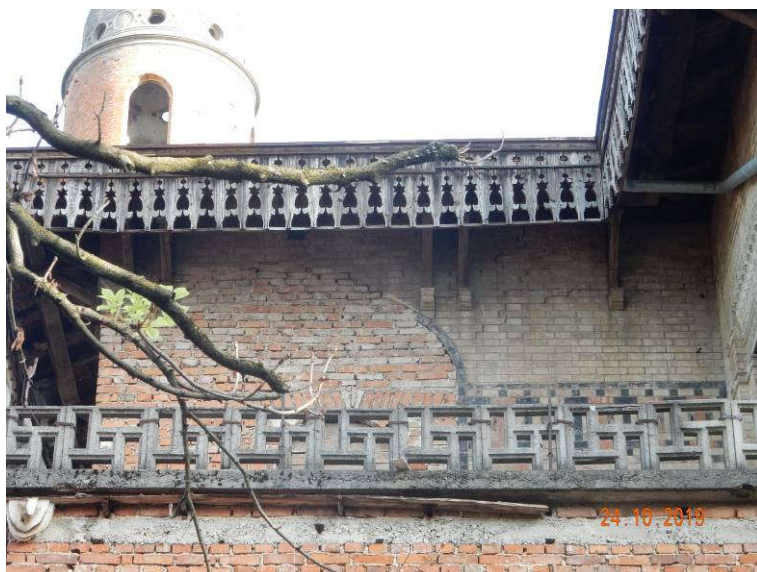
Slika 20: Poškodbe na južni fasadi:
poševna razpoka od napušča navzdol,
močno poškodovana betonska ograja
terase (nestabilno), močno dotrajani
leseni elementi napušča

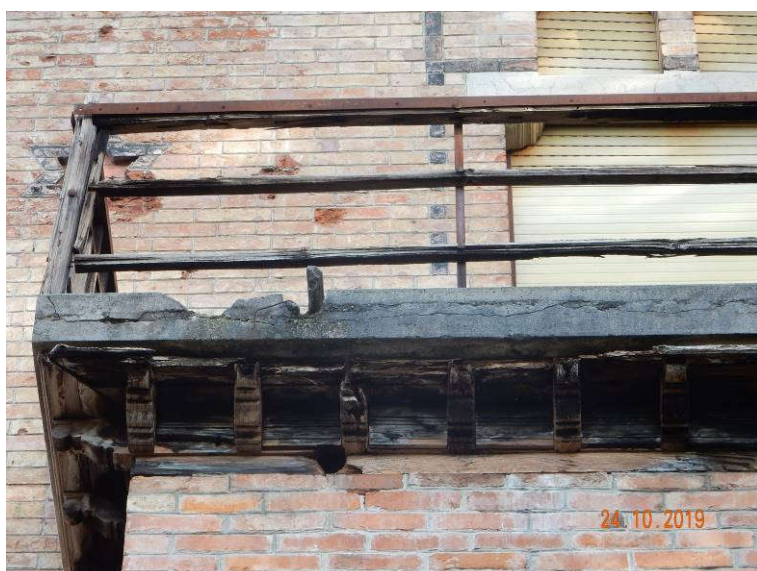
Slika 22: Poškodbe na južni fasadi:
povsem dotrajana lesena balkonska
ograja, poškodbe betonske plošče

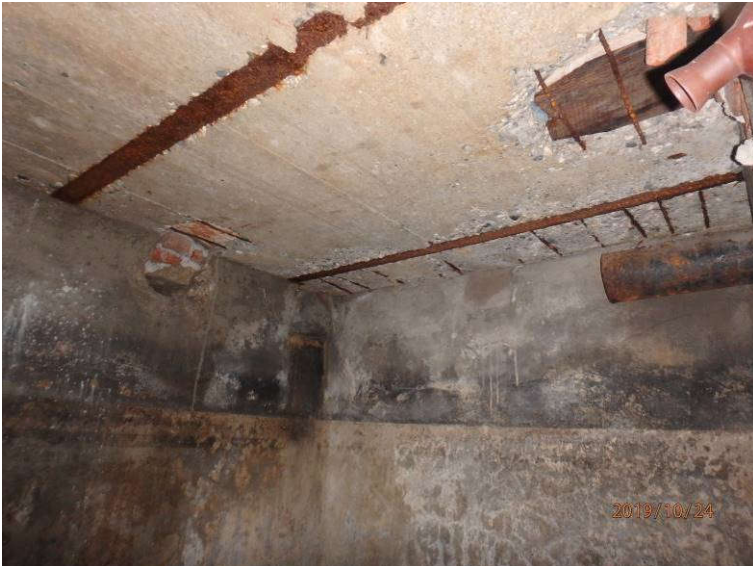
Slika 27: Poškodbe v notranjosti kleti:
odpadanje krovne sloja betona in
korozija jeklenih nosilcev in armaturnih
palic betonske stropne plošče

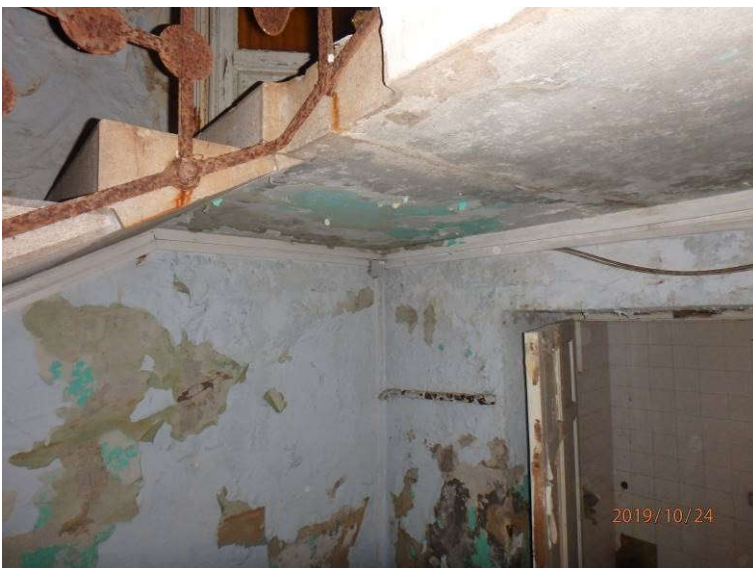
Slika 28: Poškodbe v notranjosti kleti:
odpadanje ometa in luščenje opleska,
prekomerna vlaga

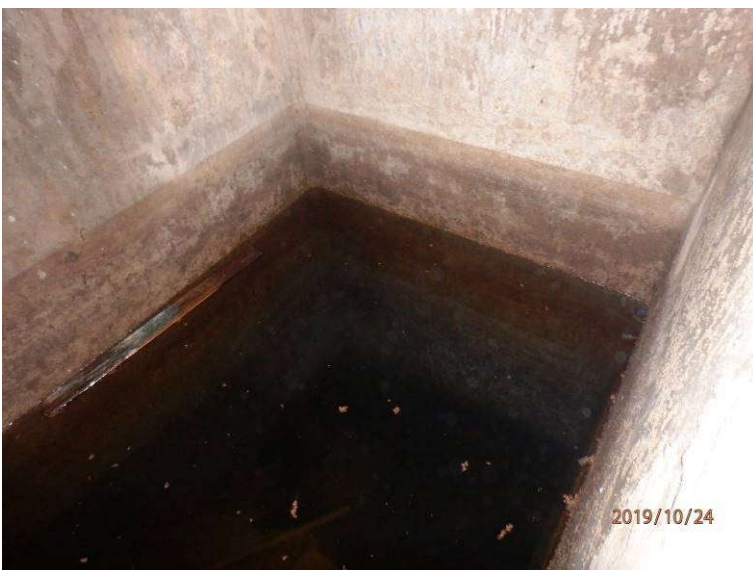
Slika 29: Poškodbe v notranjosti kleti:
nižjeležeči prostori kleti (najverjetneje
zbiralnik za vodo) so zapolnjeni z vodo

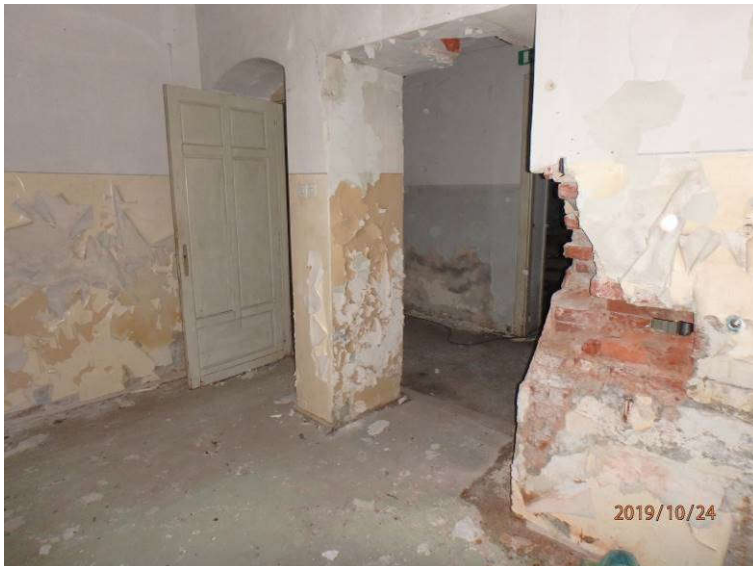
Slika 30: Poškodbe v notranjosti pritličja: odpadanje ometa in luščenje opleska na stenah, lokalne poškodbe opečnega zidu – najverjetneje posledice predhodnih preiskav

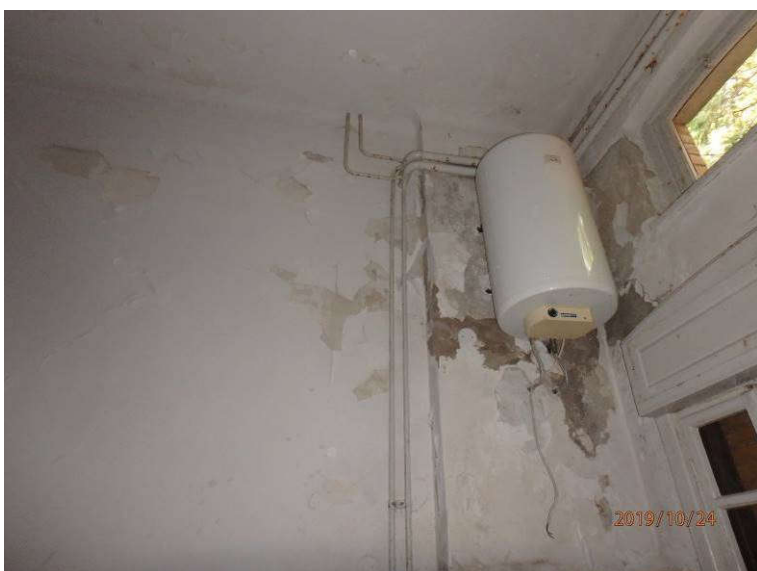
Slika 34: Poškodbe v notranjosti 1. nadstropja: odpadanje ometa in luščenje opleska na stenah

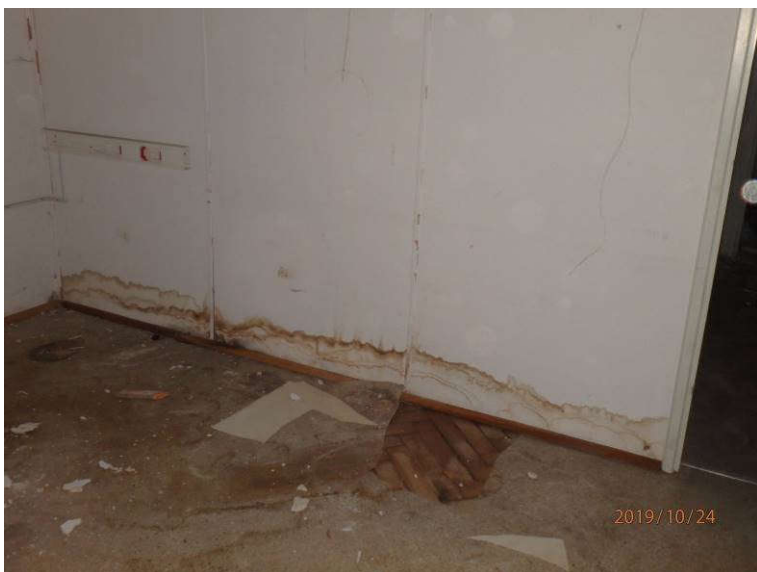
Slika 35: Poškodbe v notranjosti 1. nadstropja: sledovi zamakanja na predelni steni

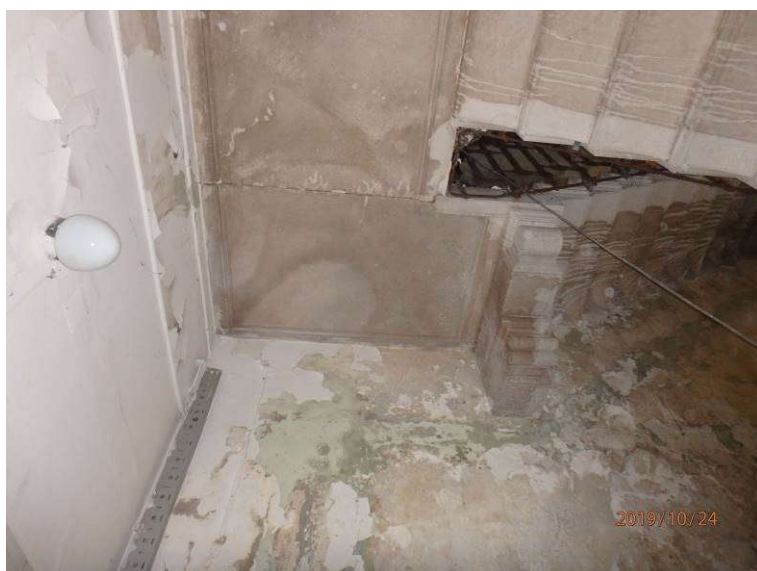
Slika 37: Poškodbe v notranjosti 1. nadstropja: odpadanje ometa in luščenje opleska na stenah v območju severnega stopnišča, sledovi zamakanja po stopniščnih ramah

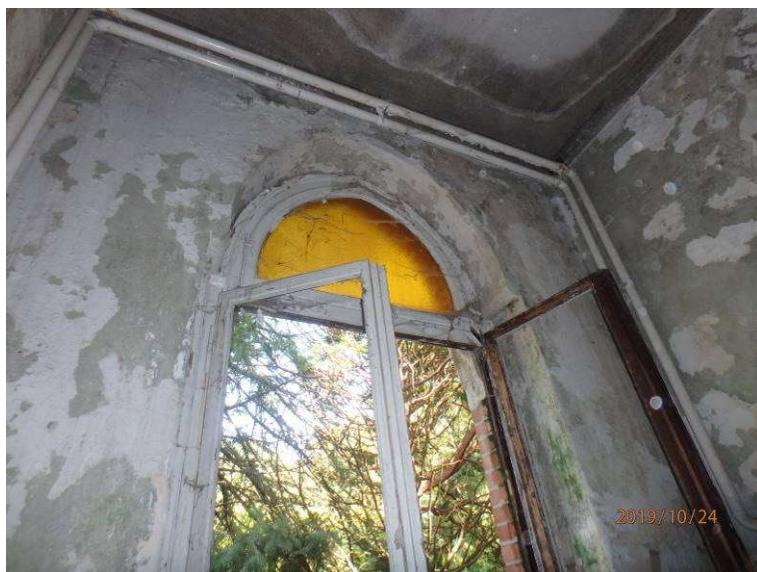
Slika 38: Poškodbe v notranjosti 1. nadstropja: odpadanje ometa in luščenje opleska na stenah in stropu v območju severnega stopnišča

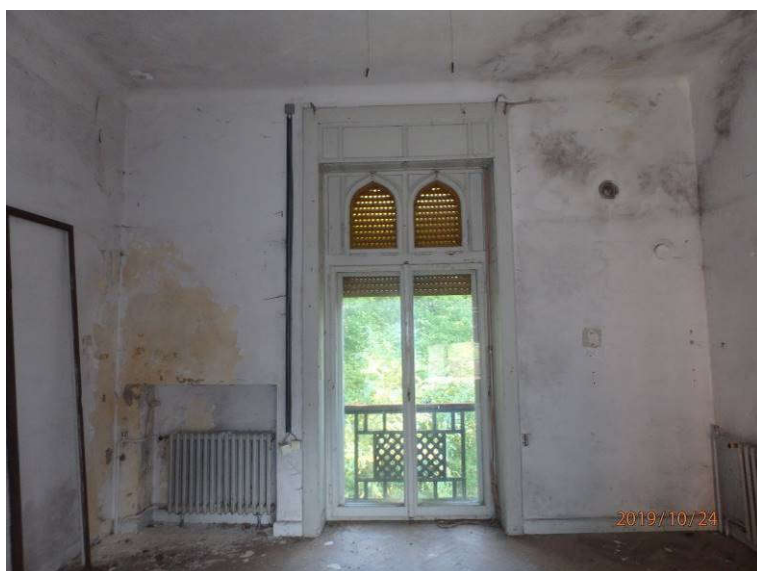
Slika 40: Poškodbe v notranjosti 2. nadstropja: luščenje opleska na steni, sledovi zamakanja na stropu

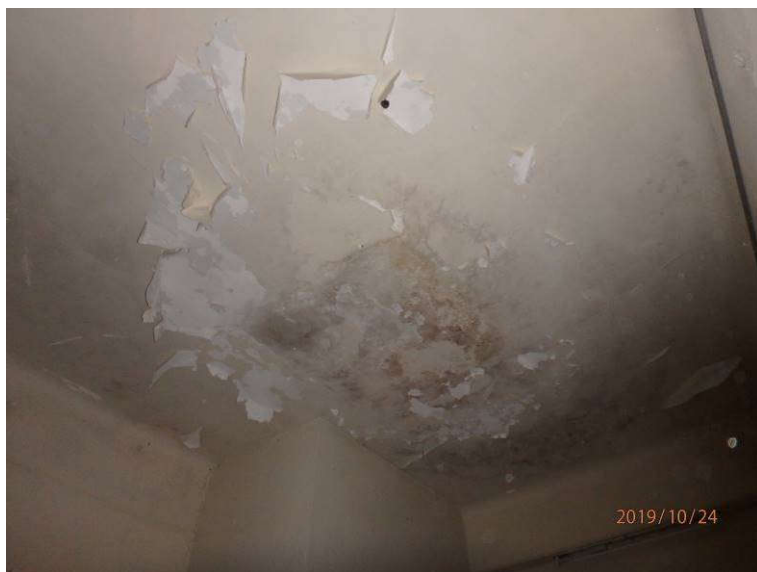
Slika 41: Poškodbe v notranjosti 2. nadstropja: luščenje opleska in sledovi zamakanja na stropu

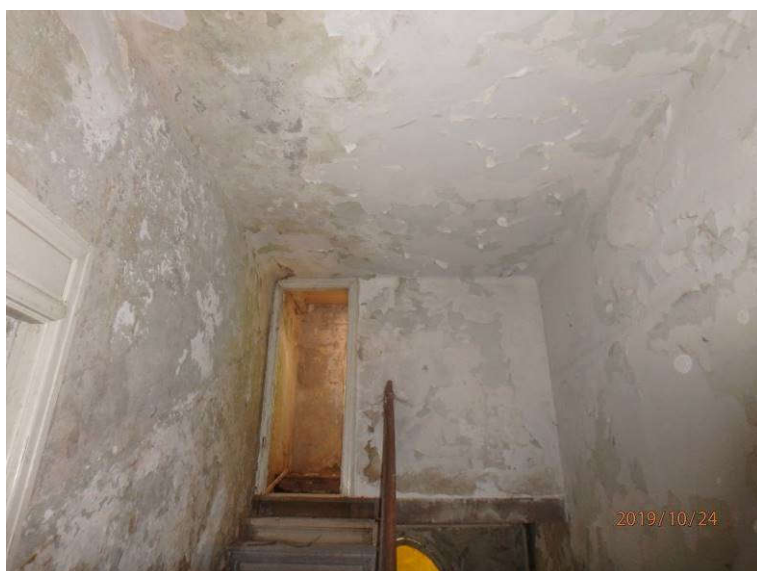
Slika 43: Poškodbe v notranjosti 2. nadstropja: močno luščenje opleska in ometa na steni severnega stopnišča

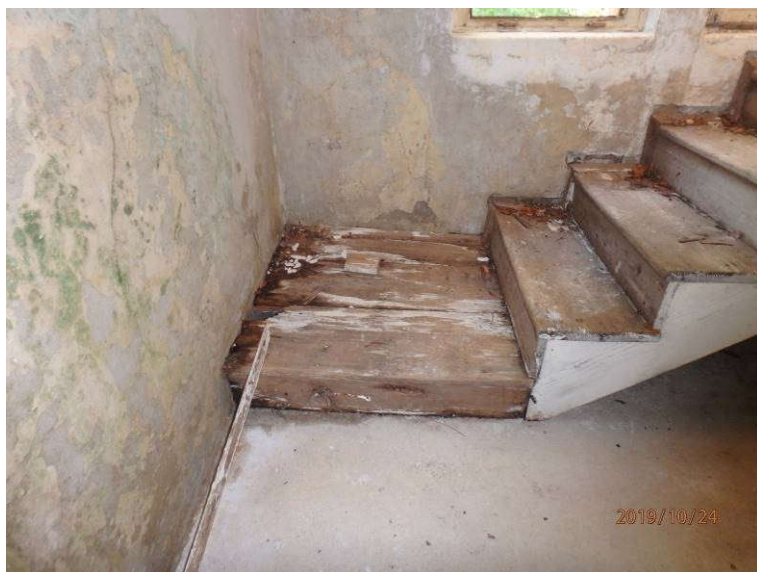
Slika 44: Poškodbe v notranjosti 2. nadstropja: dotrajane lesene stopnice na streho

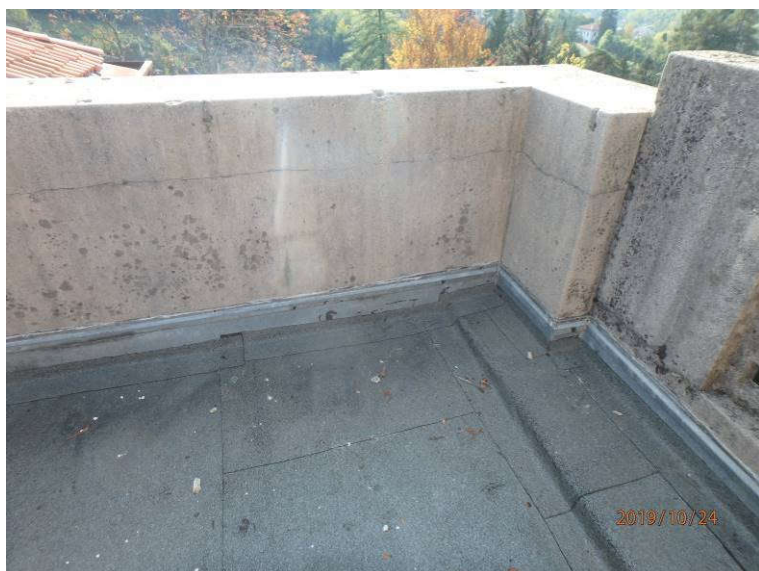
Slika 45: Poškodbe na strehi:
horizontalna razpoka na atiki

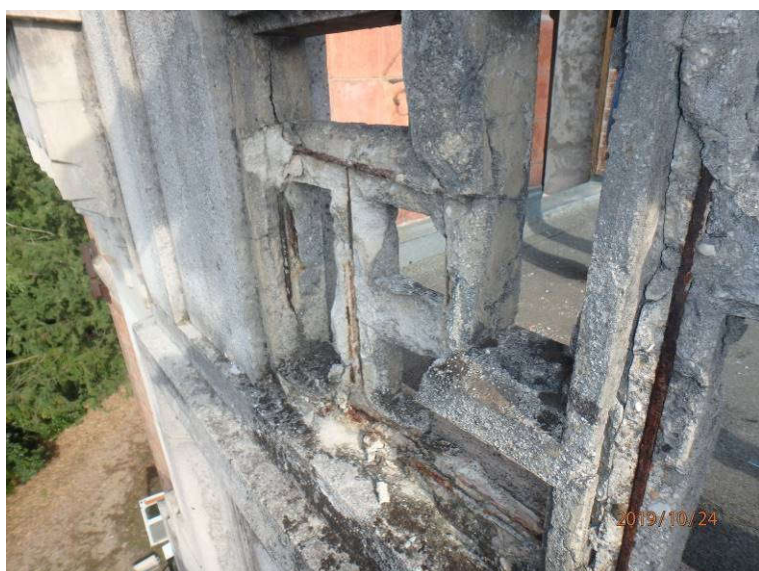
Slika 46: Poškodbe na strehi: razpadanje
betonske ograje

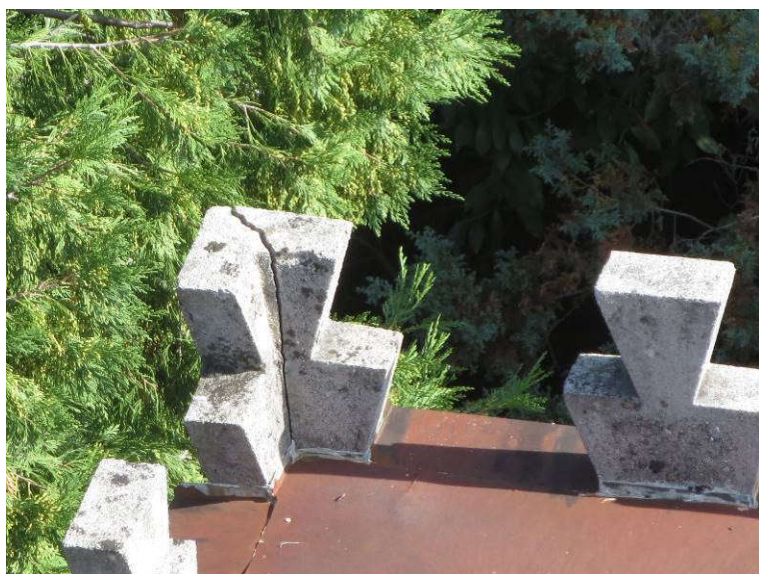
Slika 47: Poškodbe na strehi: razpadanje
betonskih okrasnih elementov

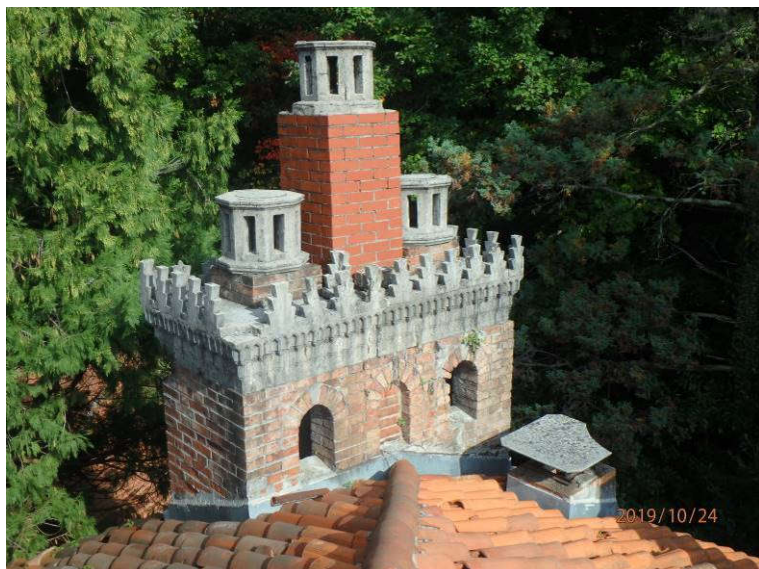
Slika 48: Poškodbe na strehi:
poškodovani okrasni betonski elementi na
dimniku

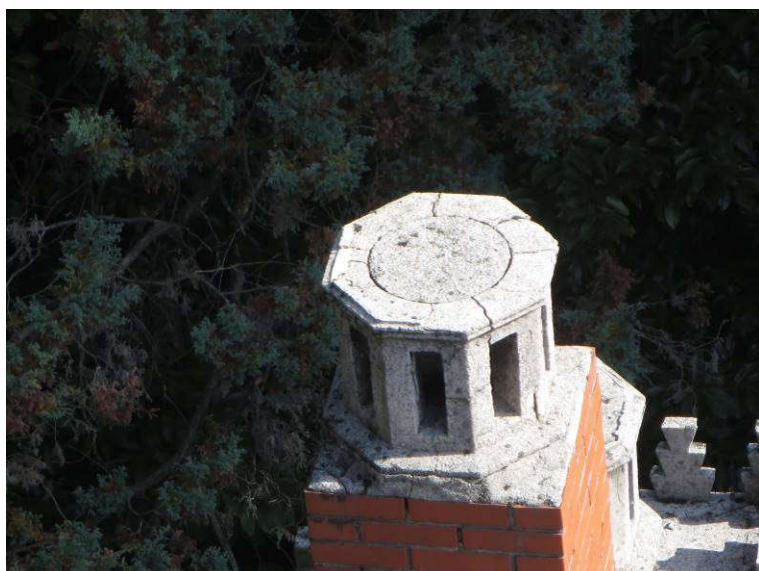
Slika 49: Poškodbe na strehi: razpoke na
betonskem tamburju

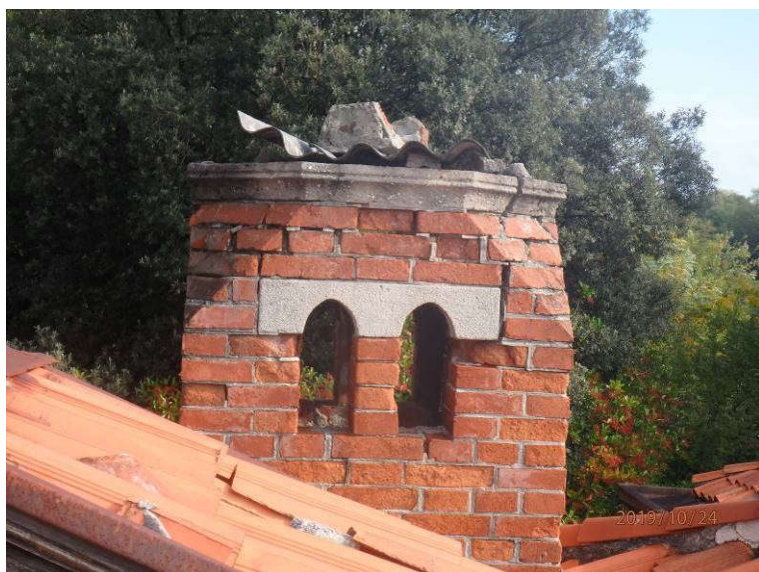
Slika 50: Poškodbe na strehi: manjka
dimniška kapa, razmaknjeni zidaki

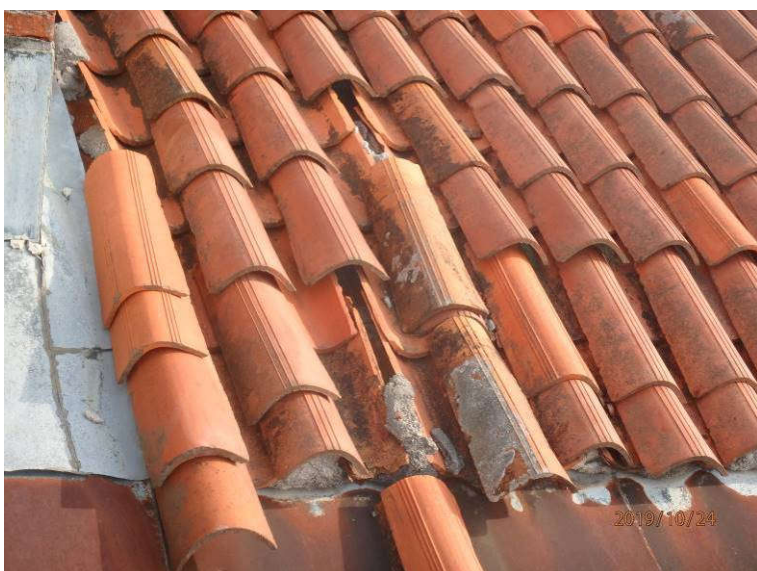
Slika 52: Poškodbe na strehi:
poškodovana opečna kritina, poškodovane
strešne obrobe

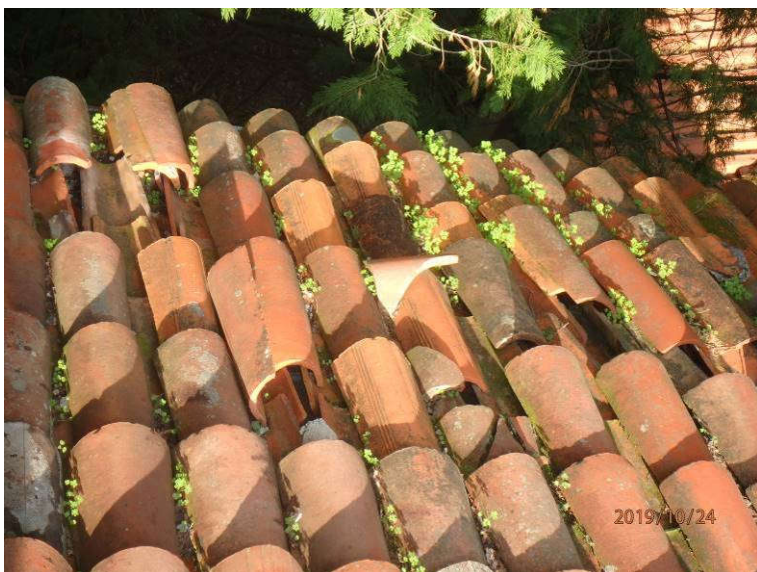
Slika 53: Poškodbe na strehi:
poškodovana opečna kritina

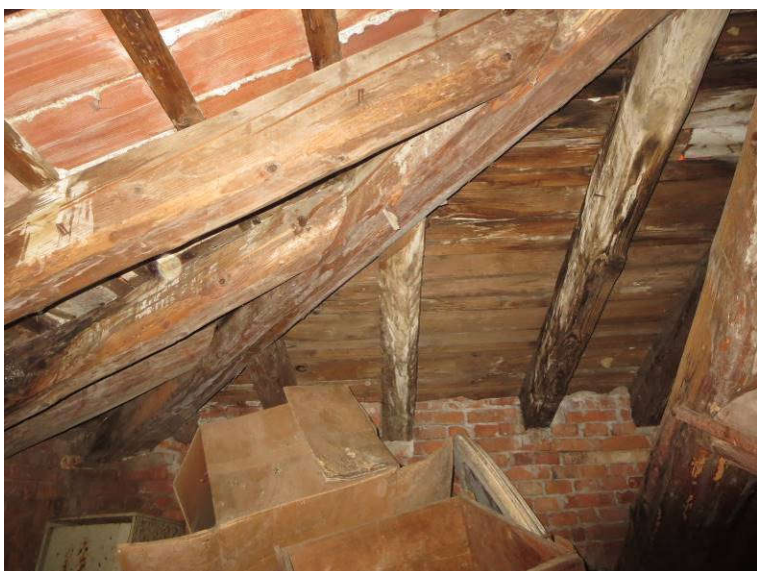
Slika 55: Poškodbe na strehi: sledovi zamakanja na lesenih elementih ostrešja

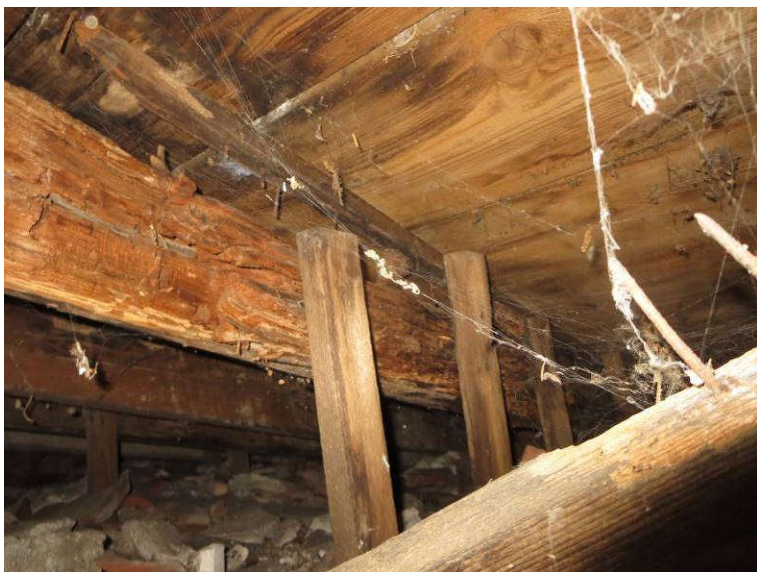
Slika 56: Poškodbe na strehi: poškodovani leseni elementi ostrešja v območju zamakanja strehe

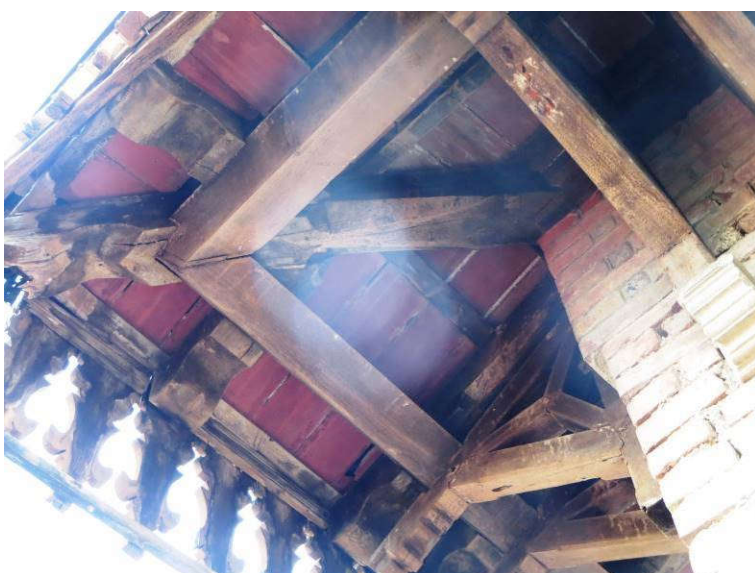
Slika 58: Poškodbe na strehi:
poškodovani leseni elementi napušča
(zahodna fasada)

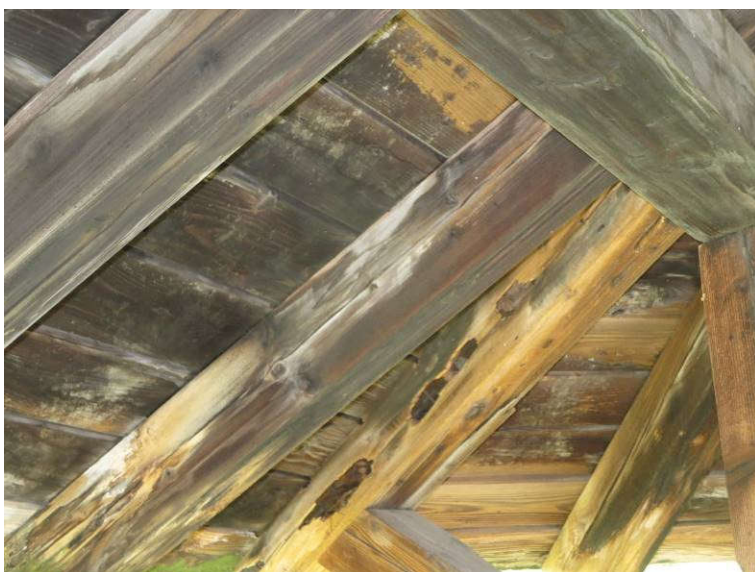
Slika 59: Poškodbe na strehi:
poškodovani leseni elementi napušča
(stolp)

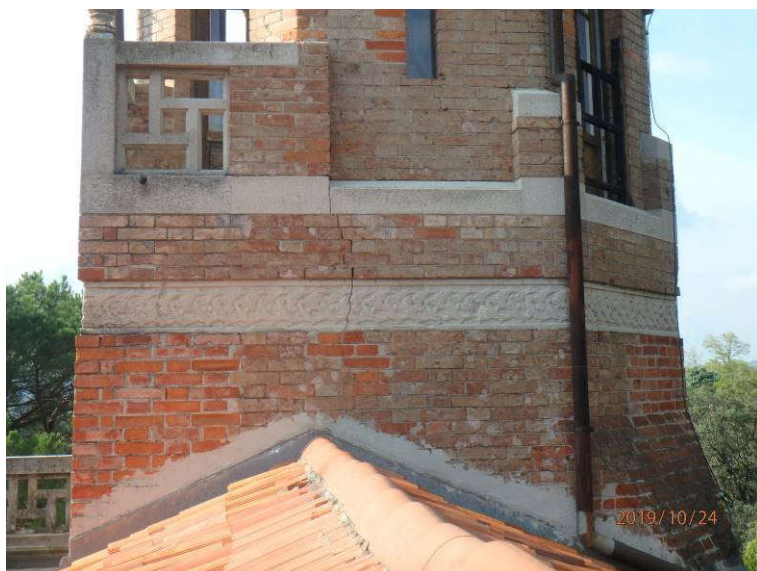
Slika 60: Poškodbe na fasadi stolpa:
vertikalna razpoka

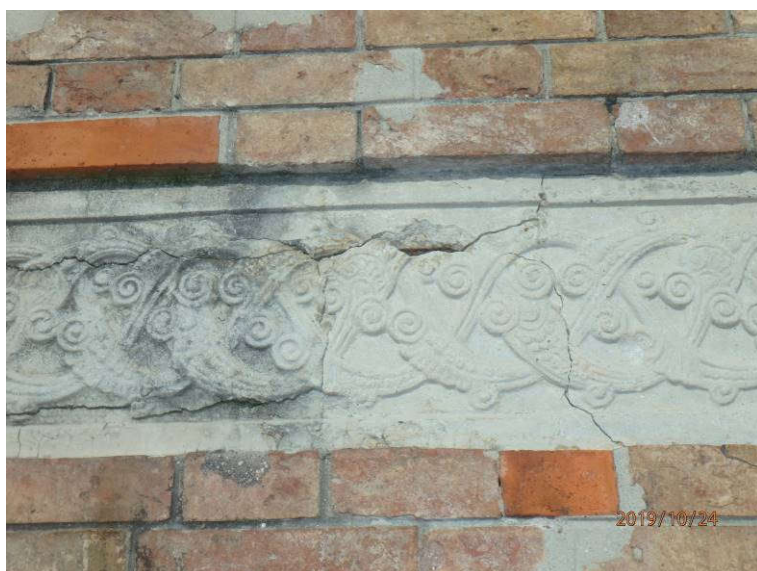
Slika 61: Poškodbe na fasadi stolpa:
razpadanje betonske obloge venca in
korozija armature

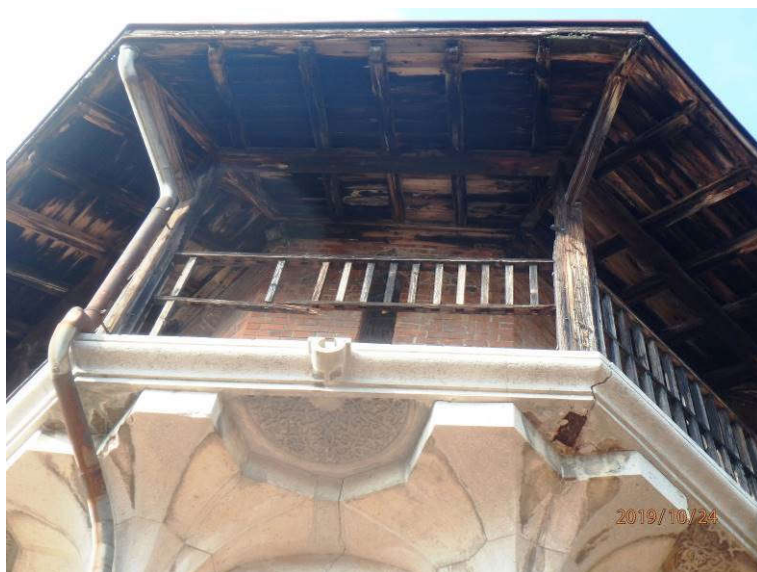
Slika 62: Poškodbe na fasadi stolpa:
razpoke na betonskih konzolnih
elementih, vidne tudi poškodbe elementov
ostrešja

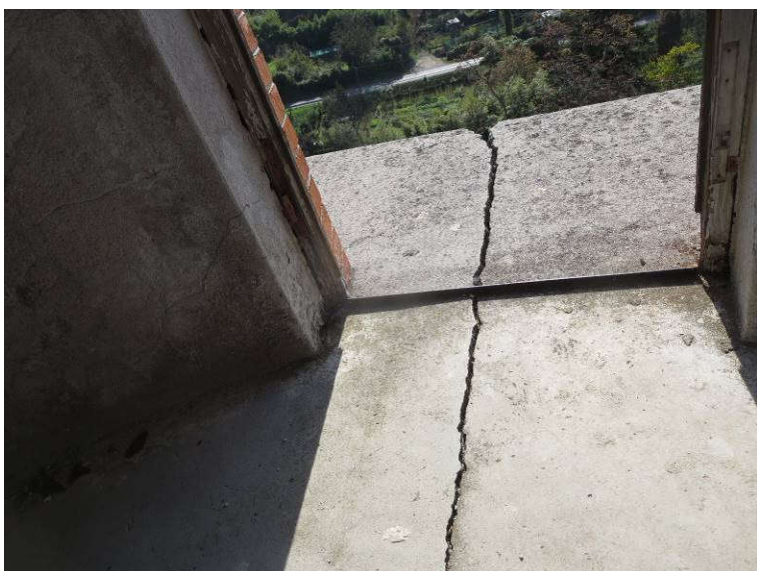
Slika 64: Poškodbe na fasadi stolpa:
razpoke v betonski plošči

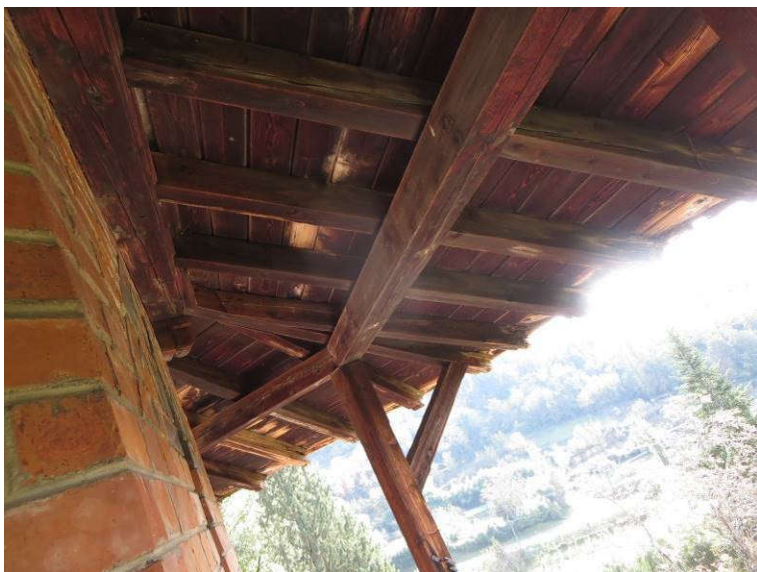
Slika 65: Poškodbe na strehi stolpa:
dotrajani leseni elementi ostrešja

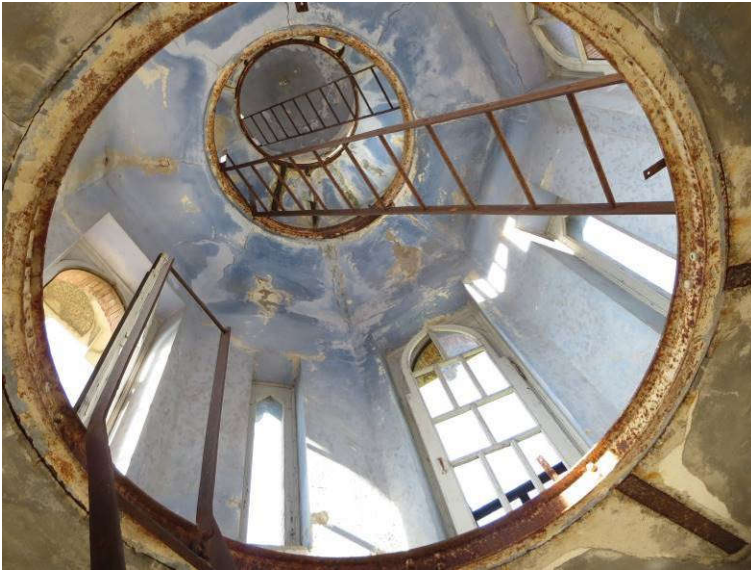
Slika 66: Poškodbe v notranjosti stolpa: razpadanje betona in korozija jeklenih elementov konstrukcije podestov

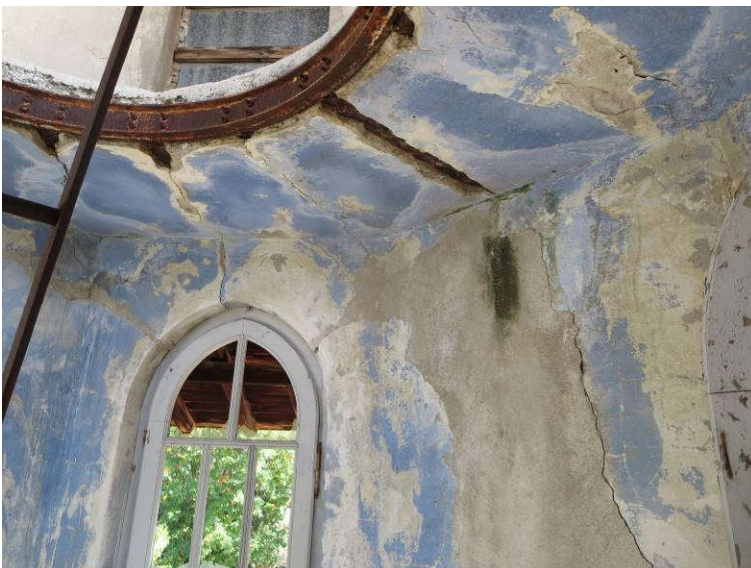
Slika 67: Poškodbe v notranjosti stolpa: razpadanje betona in korozija jeklenih elementov konstrukcije podestov, vertikalna razpoka na steni

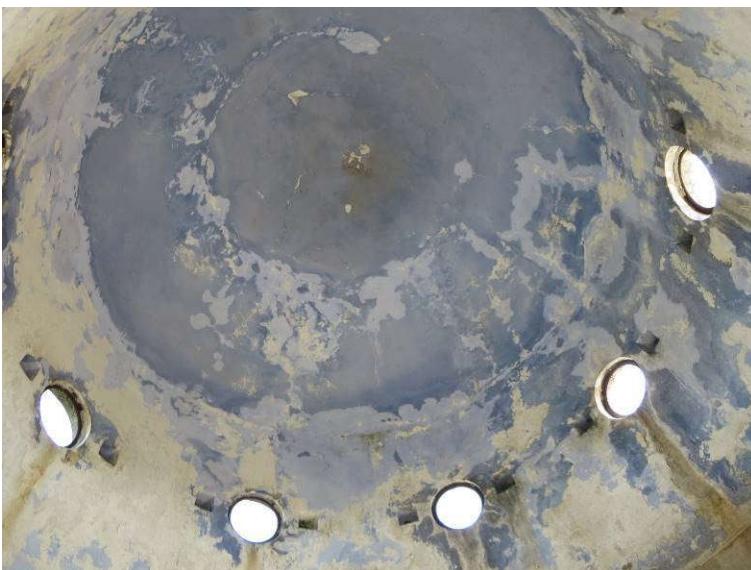
Slika 68: Poškodbe v notranjosti stolpa: odpadanje ometa in opleska v območju kupole, zamakanje skozi okenske odprtine

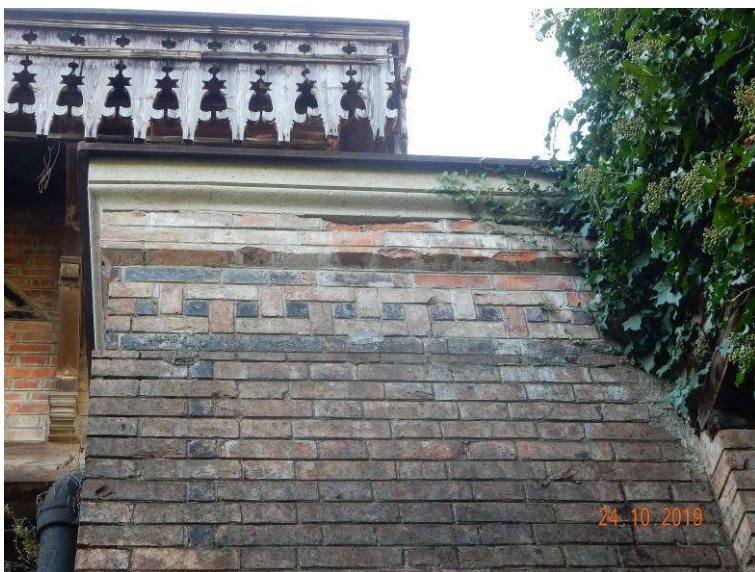
Slika 74: Vhodni objekt, poškodbe na severni fasadi: lokalne poškodbe opečne pozidave

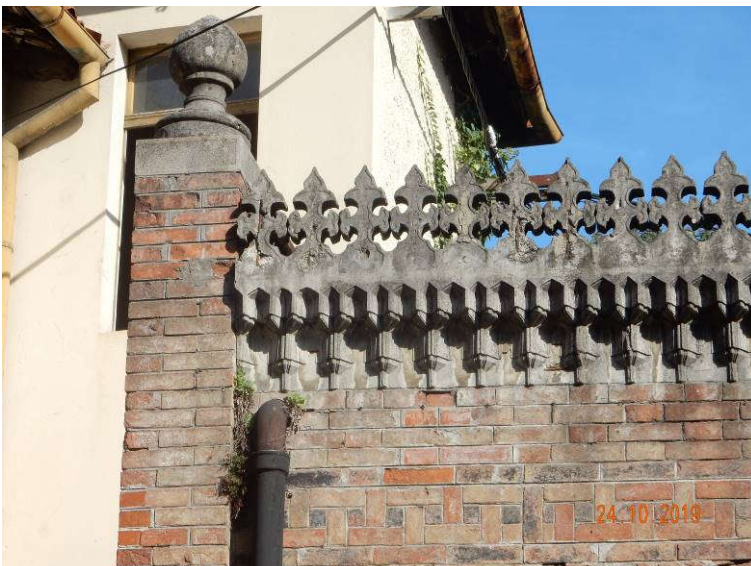
Slika 76: Vhodni objekt, poškodbe na južni fasadi: lokalne poškodbe opeke, odpadanje krovnege sloja betona in korozija armature betonske ograje

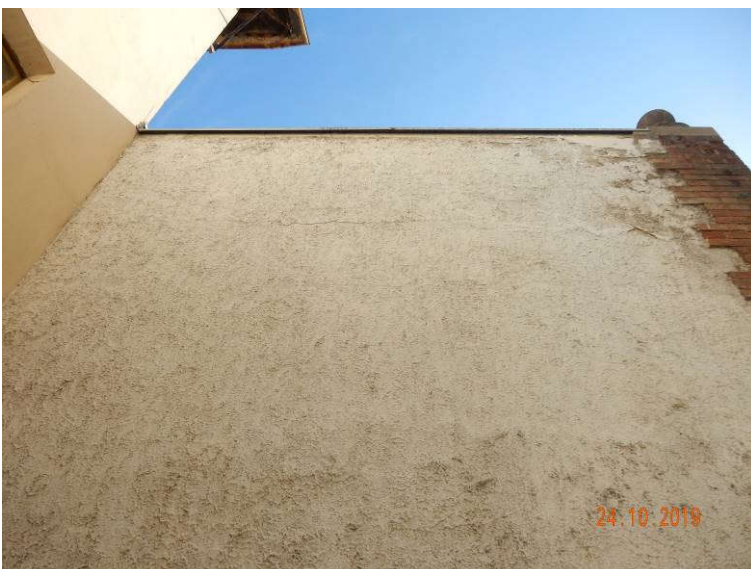
Slika 77: Vhodni objekt, poškodbe na zahodni fasadi: horizontalna razpoka na zidu

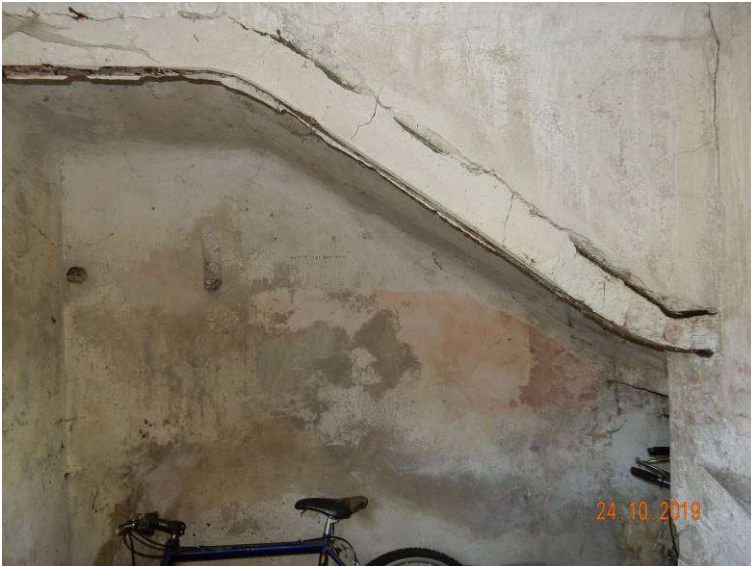
Slika 78: Vhodni objekt, poškodbe v notranjosti: razpoke med jeklenim nosilcem in stopniščno ramo, odpadanje ometa, korozija jeklenega nosilca

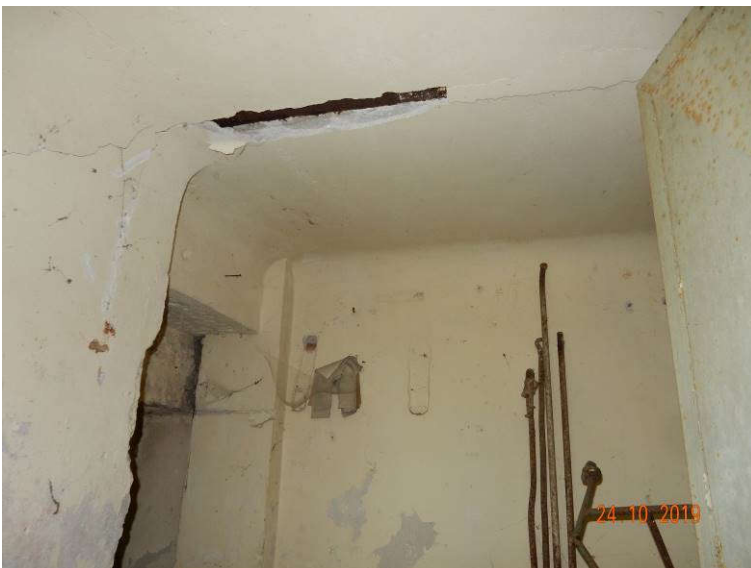
Slika 79: Vhodni objekt, poškodbe v notranjosti: razpoke, odpadanje ometa, korozija jeklenega nosilca

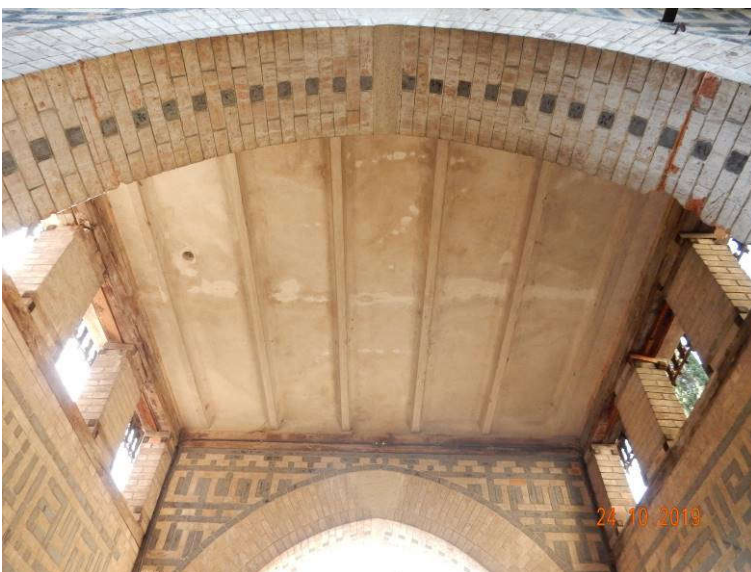
Slika 80: Vhodni objekt, poškodbe v notranjosti: sledovi zamakanja na stropni konstrukciji

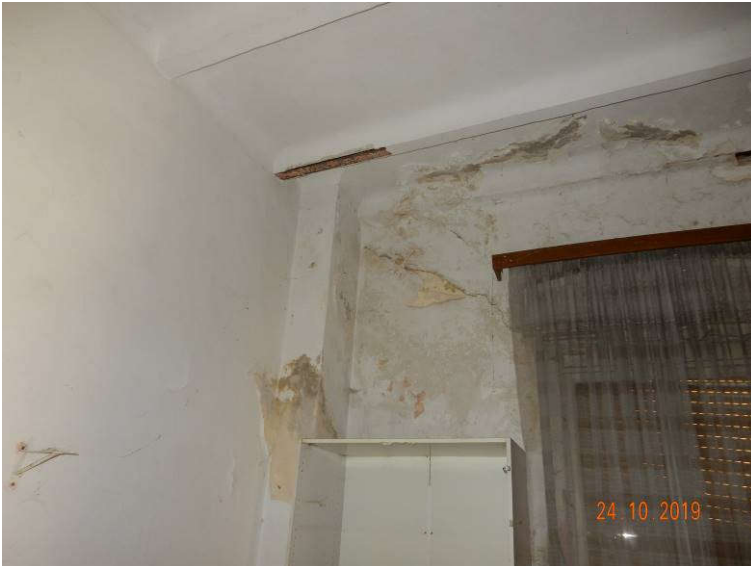
Slika 81: Vhodni objekt, poškodbe v notranjosti: odpadanje ometa, korozija jeklenega nosilca, zamakanje v območju okenske odprtine
