VILA (OBJEKT A)

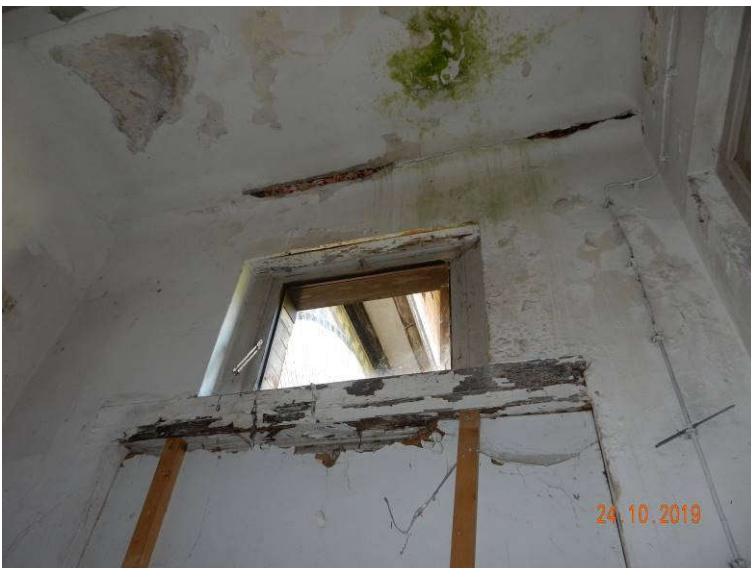
Slika 82: Vhodni objekt, poškodbe v notranjosti: odpadanje ometa, korozija jeklenega nosilca, zamakanje skozi strop, zamakanje v območju okenske odprtine

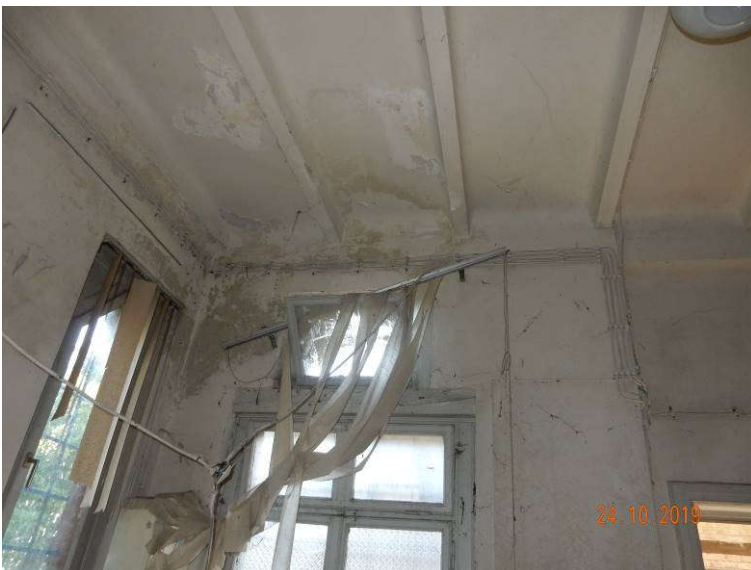
Slika 83: Vhodni objekt, poškodbe v notranjosti: odpadanje ometa, zamakanje v območju okenske odprtine

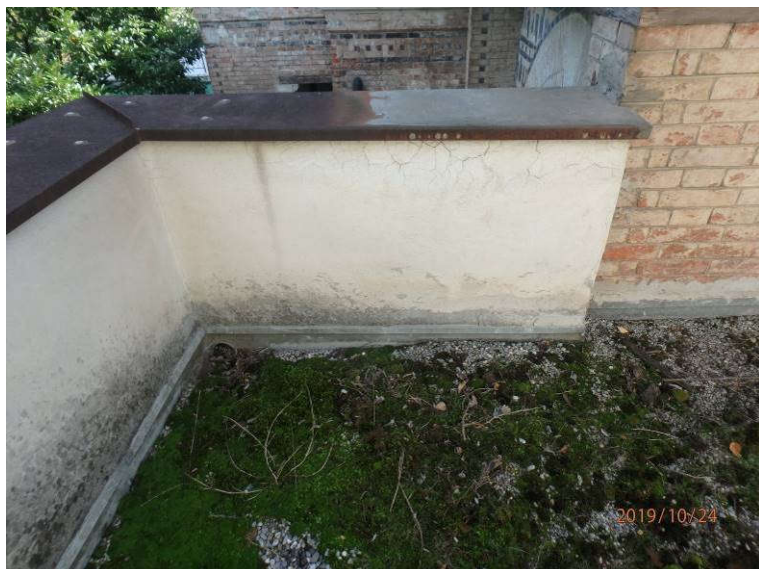
Slika 84: Vhodni objekt, poškodbe na strehi: mrežaste razpoke na ometu atike, korozija pločevinaste obrobe

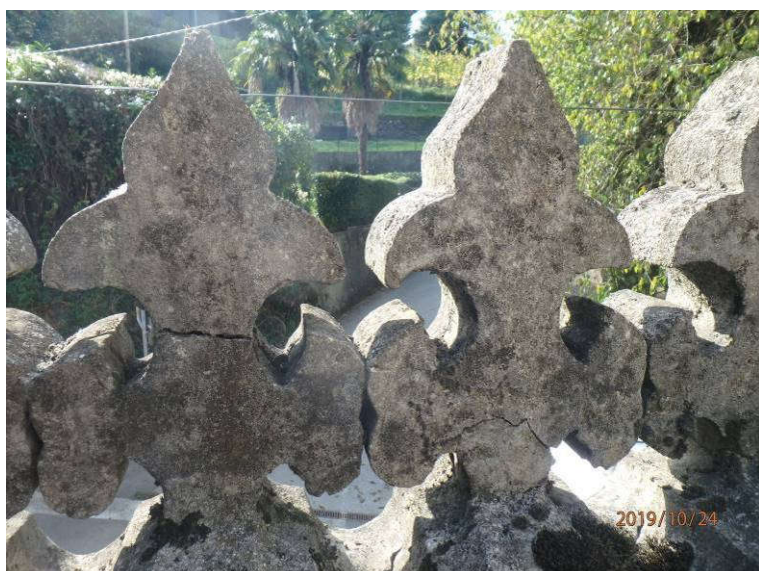
Slika 85: Vhodni objekt, poškodbe na strehi: razpadanje betona okrasnih elementov ograje

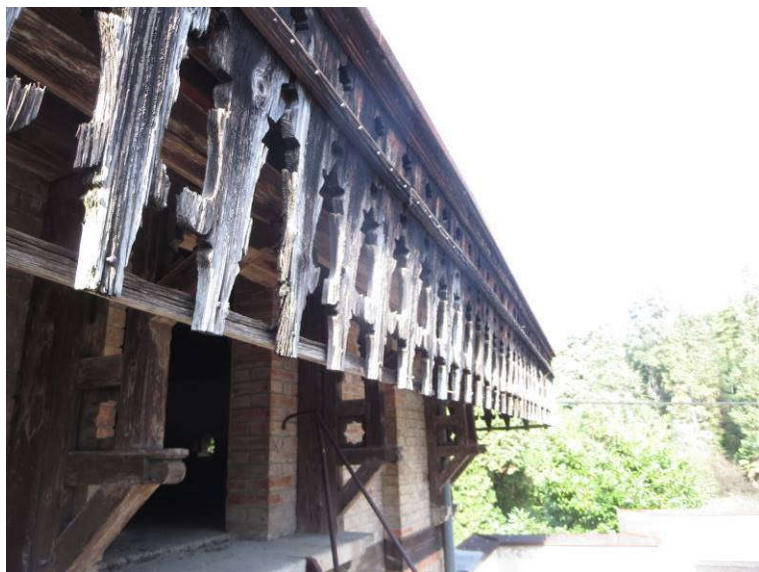
Slika 86: Vhodni objekt, poškodbe na strehi: dotrajani leseni okrasni elementi napušča

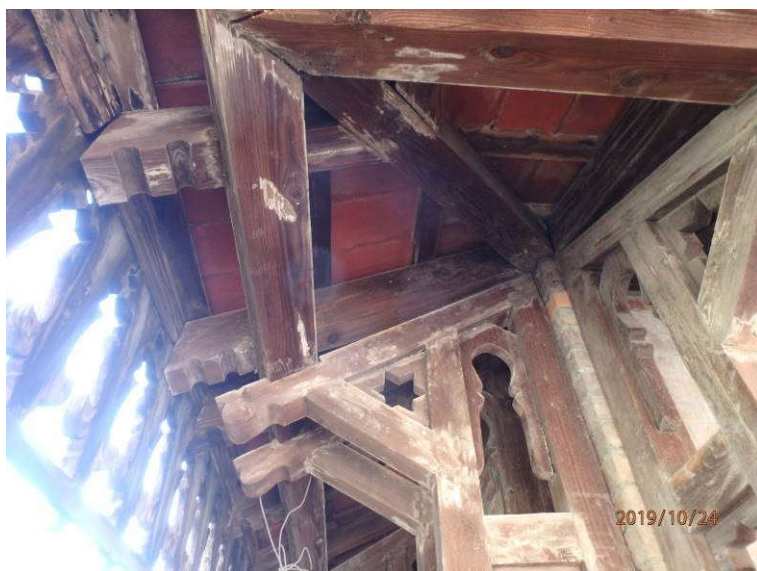
Slika 87: Vhodni objekt, poškodbe na strehi: dotrajani leseni elementi ostrešja

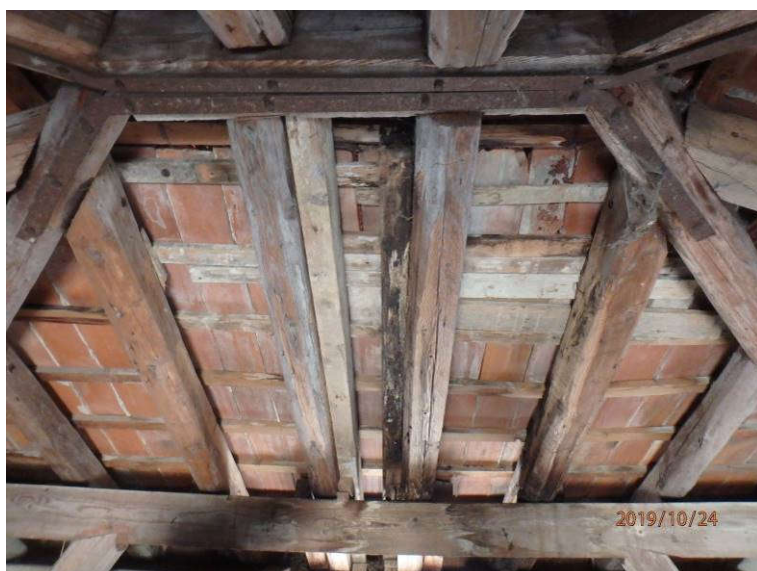
Slika 88: Vhodni objekt, poškodbe na strehi: dotrajani leseni elementi ostrešja, poškodbe zaradi zamakanja

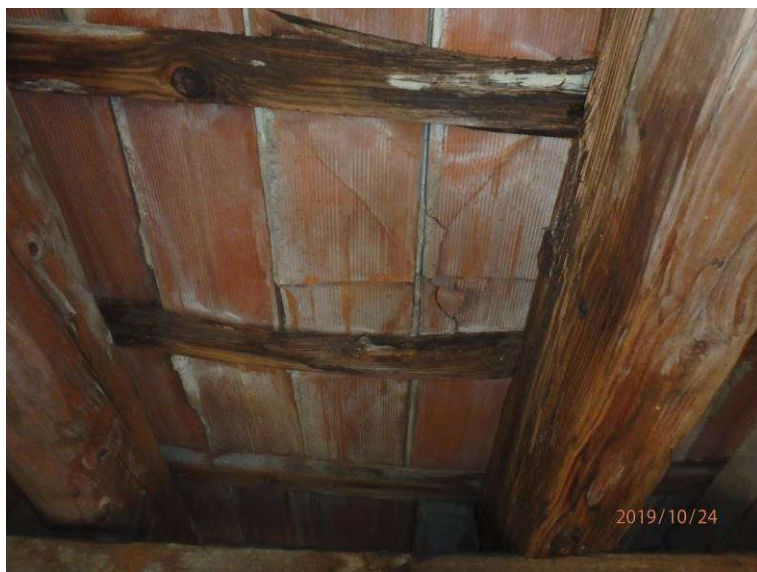
Slika 89: Vhodni objekt, poškodbe na strehi: poškodba opečne kritine, zamakanje, poškodbe lesenih elementov ostrešja

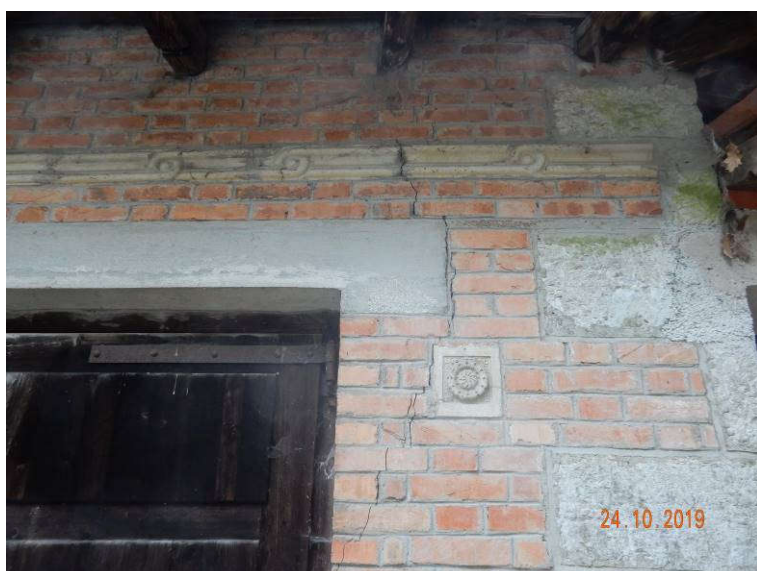
Slika 94: Garaža, poškodbe na zahodni fasadi: razpoka v območju preklade

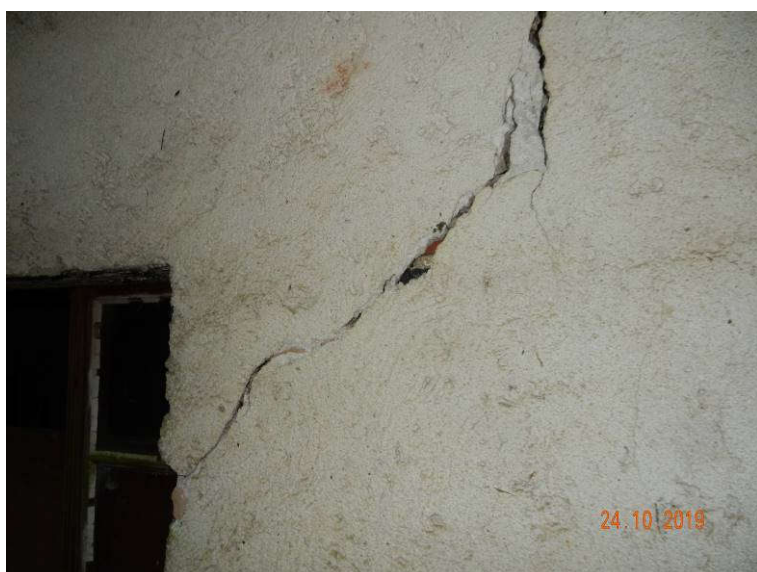
Slika 95: Garaža, poškodbe na severni fasadi: razpoka v območju preklade

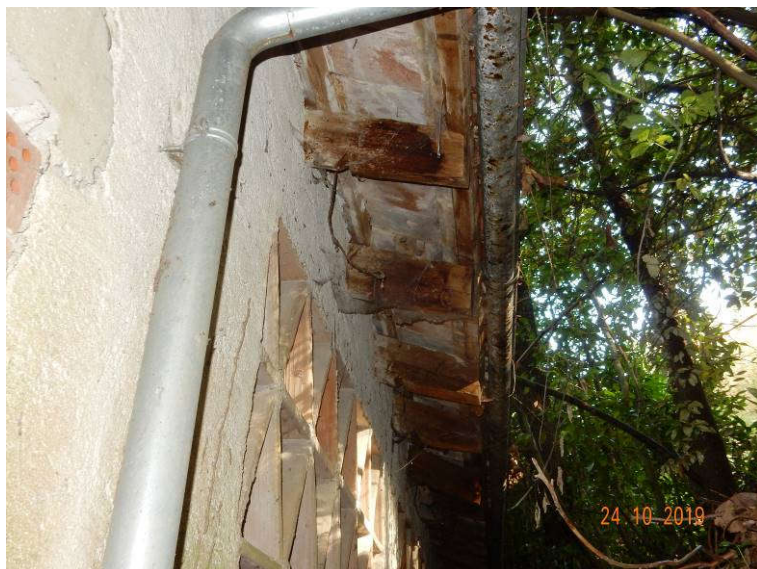
Slika 96: Garaža, poškodbe na vzhodni fasadi: dotrajani leseni elementi ostrešja, korozijske poškodbe na žlebu

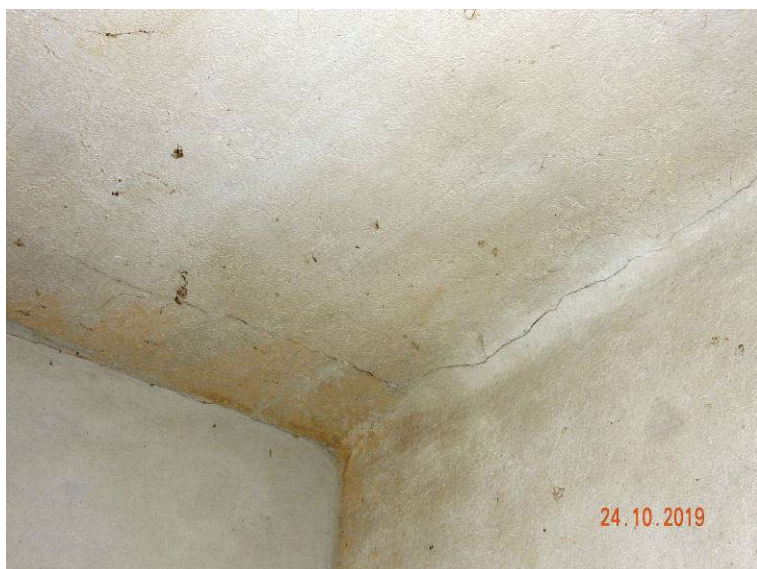
Slika 97: Garaža, poškodbe v notranjosti: razpoke na stiku strop-stena

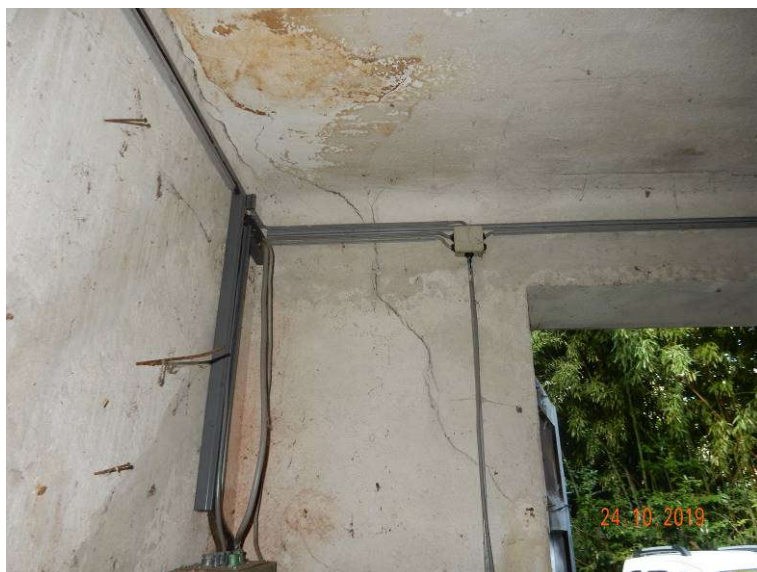
Slika 98: Garaža, poškodbe v notranjosti: razpoke na stiku strop-stena, poševna razpoka na steni
