VILA (OBJEKT A)

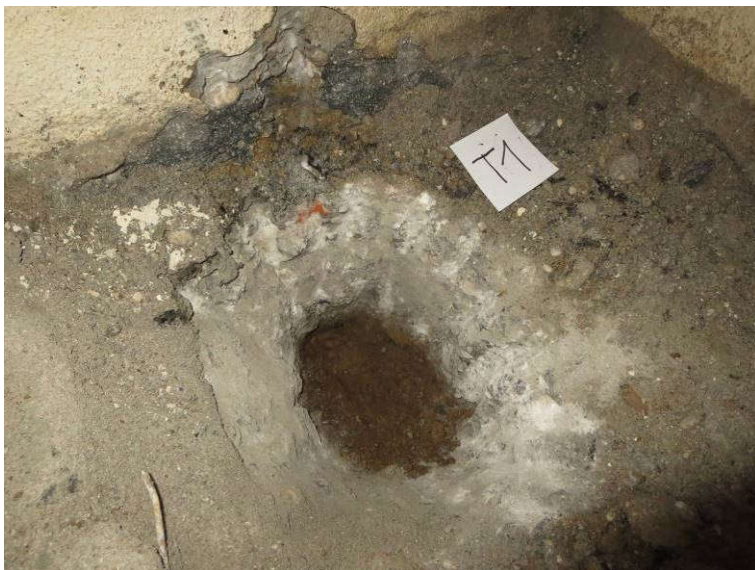
Slika 1: Sondažni izkop T1 ob temelju v kleti; na mestu sonde je izvedena temeljna plošča

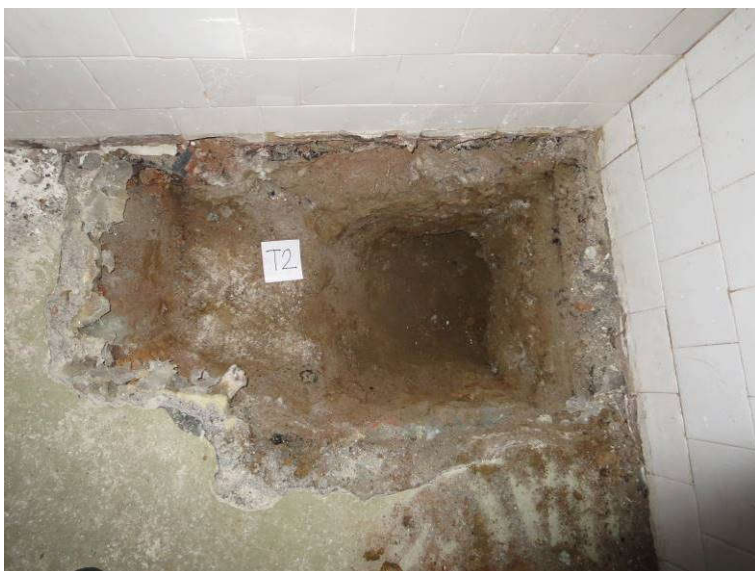
Slika 2: Sondažni izkop T2 ob temelju v pritličju;

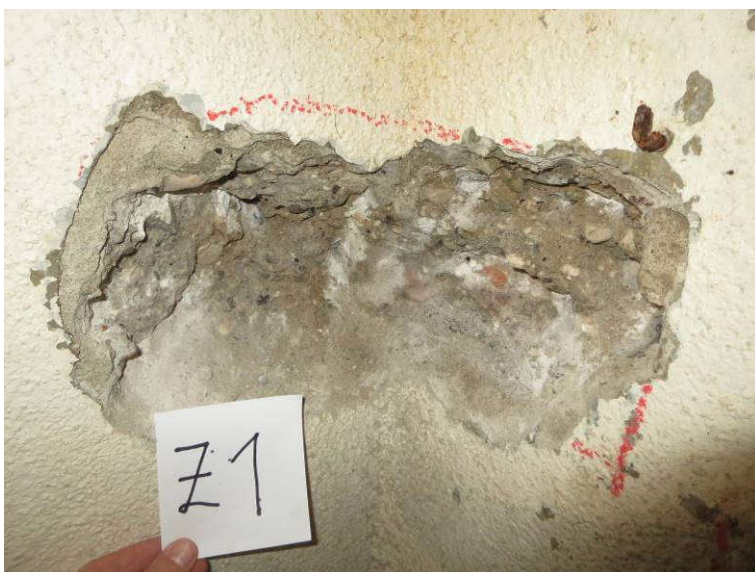
Slika 3: Preiskovalna sonda Z1 na kletni steni; nearmiran beton

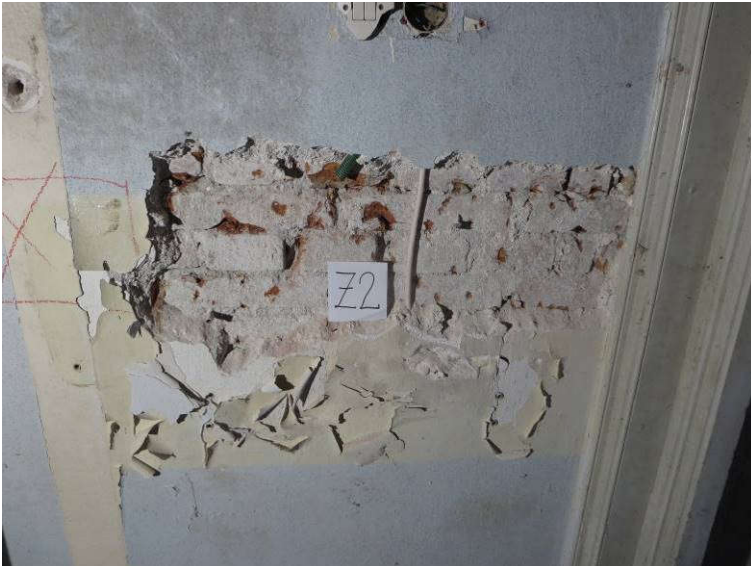
Slika 4: Preiskovalna sonda Z2 na zidu v pritličju z notranje strani; opečni zid (ni grajen iz betonskih votlakov)

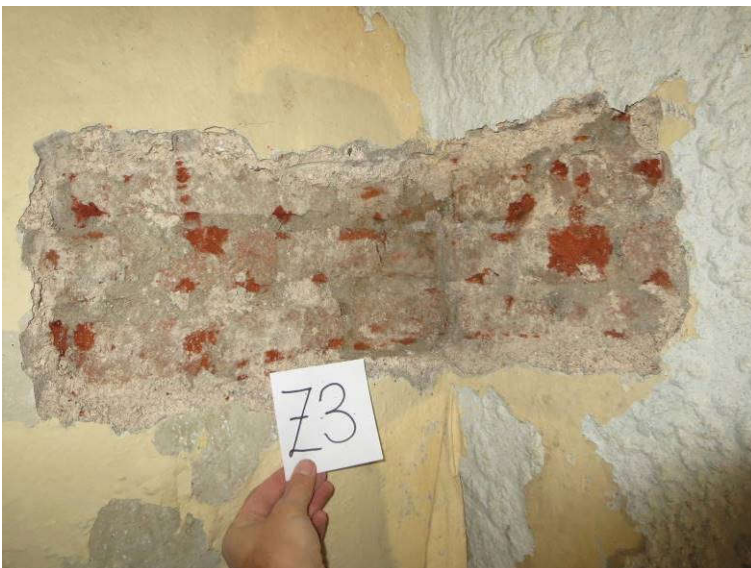
Slika 5: Preiskovalna sonda Z3 na zidu v pritličju; v vogalu je izvedena zidarska zveza s preklopi zidakov

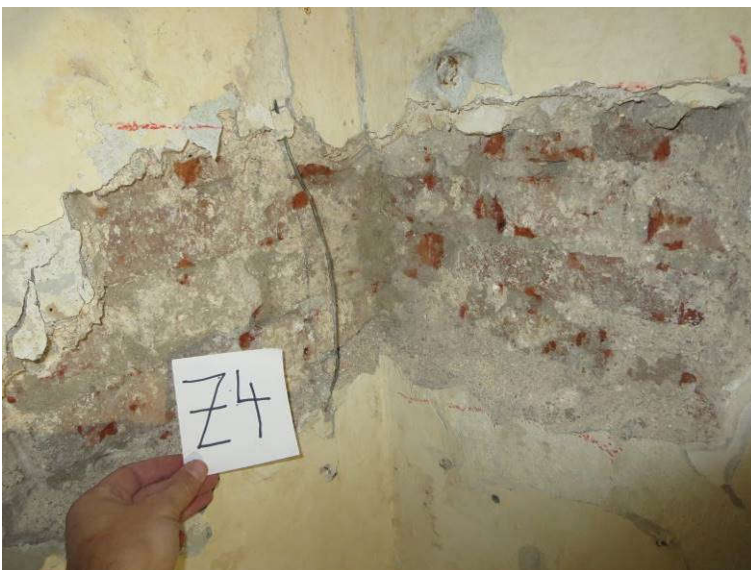
Slika 6: Preiskovalna sonda Z4 na zidu v pritličju; v vogalu je izvedena zidarska zveza s preklopi zidakov

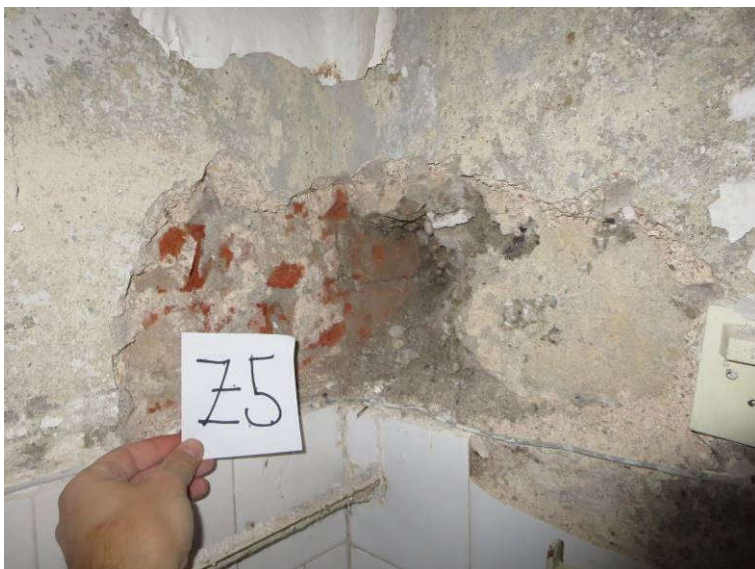
Slika 7: Preiskovalna sonda Z5 na zidu v pritličju; stik opečne in nearmirane betonske stene

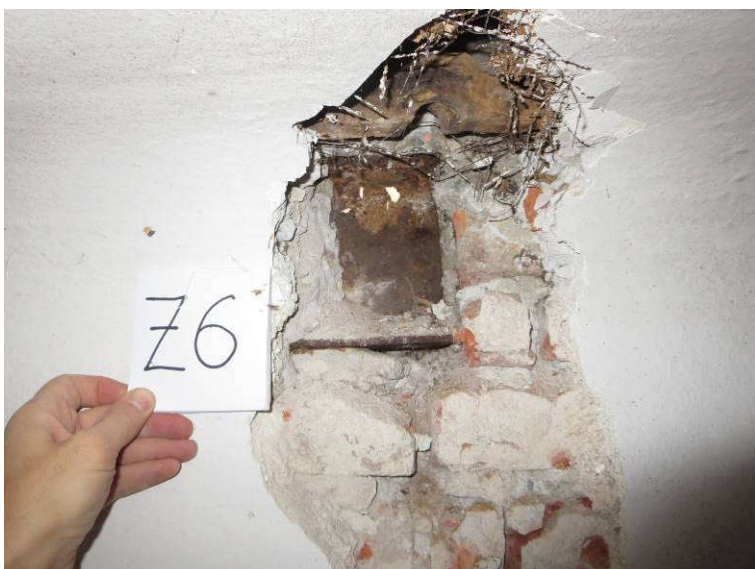
Slika 8: Preiskovalna sonda Z6 na zidu v 2. nadstropju; pod stropom je vgrajena jeklena vez iz I profila, ki pa ne poteka po celi dolžini stene – na mestu sonde viden konec profila

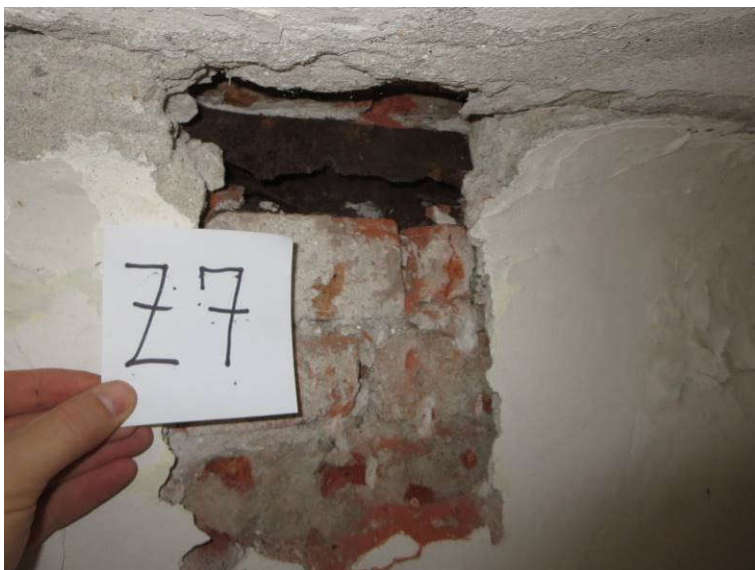
Slika 9: Preiskovalna sonda Z7 na zidu v 2. nadstropju; pod stropom je vgrajena jeklena vez iz zvrnjenega I profila; prisotna močna korozija I profila

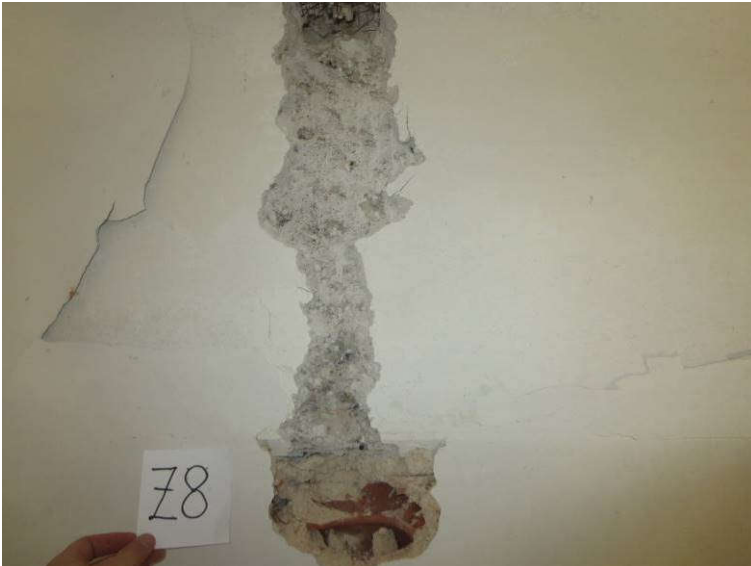
Slika 10: Preiskovalna sonda Z8 na zidu v 2. nadstropju; pod stropom je izveden betonski nosilec

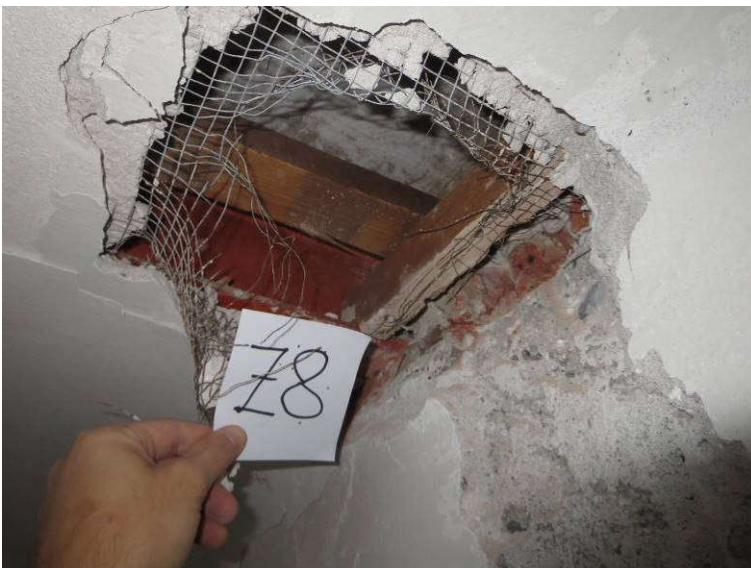
Slika 11: Preiskovalna sonda Z8 na zidu v 2. nadstropju; pod stropom je izveden betonski nosilec; zgoraj betonski strop na jeklenih nosilcih

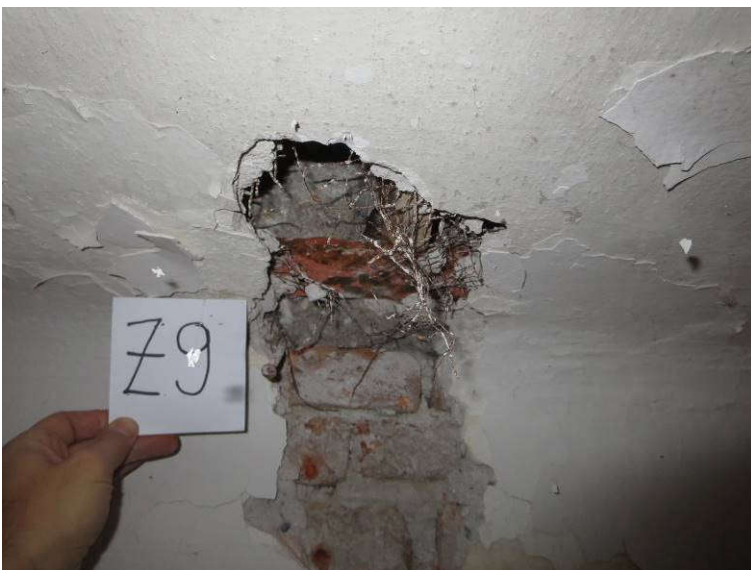
Slika 12: Preiskovalna sonda Z9 na zidu v 2. nadstropju; pod stropom ni izvedene zidne vezi

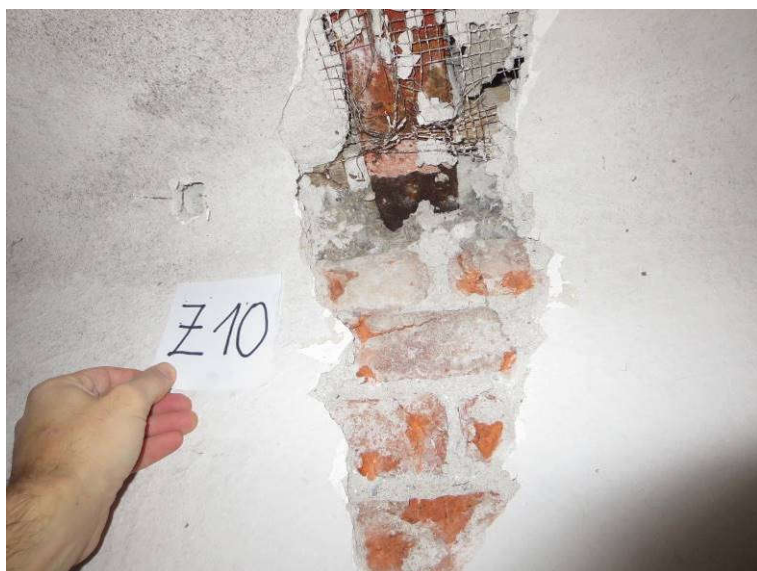
Slika 13: Preiskovalna sonda Z10 na zidu v 2. nadstropju; pod stropom ni izvedene zidne vezi

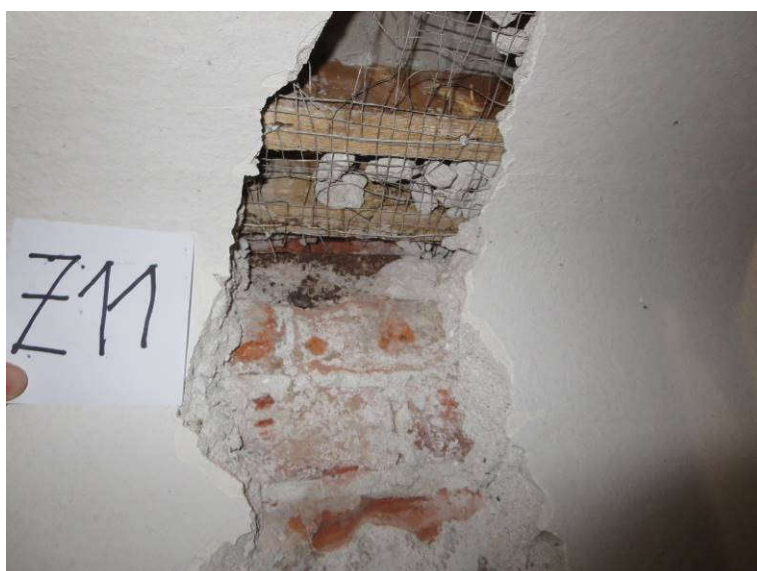
Slika 14: Preiskovalna sonda Z11 na zidu v 1. nadstropju; pod stropom je vgrajena jeklena vez iz zvrnjenega I profila

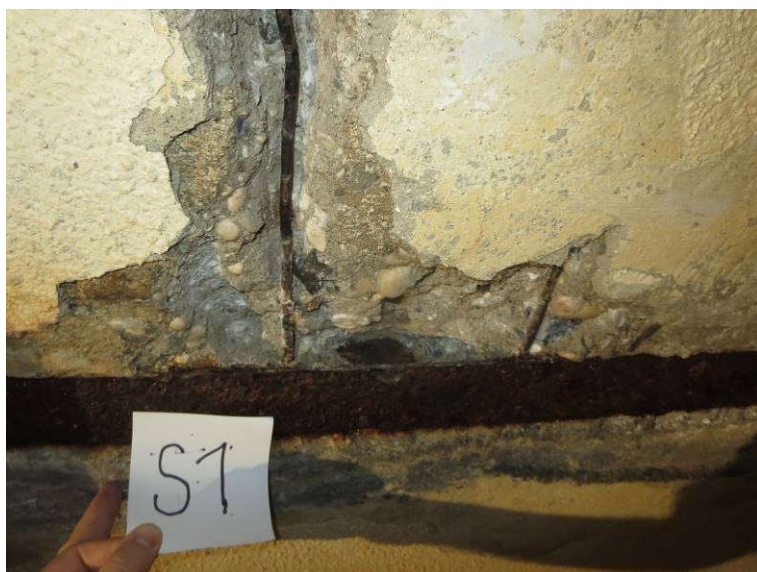
Slika 15: Preiskovalna sonda S1 na stropu nad kletjo; betonska plošča z jeklenimi profili; korozija jeklenih elementov

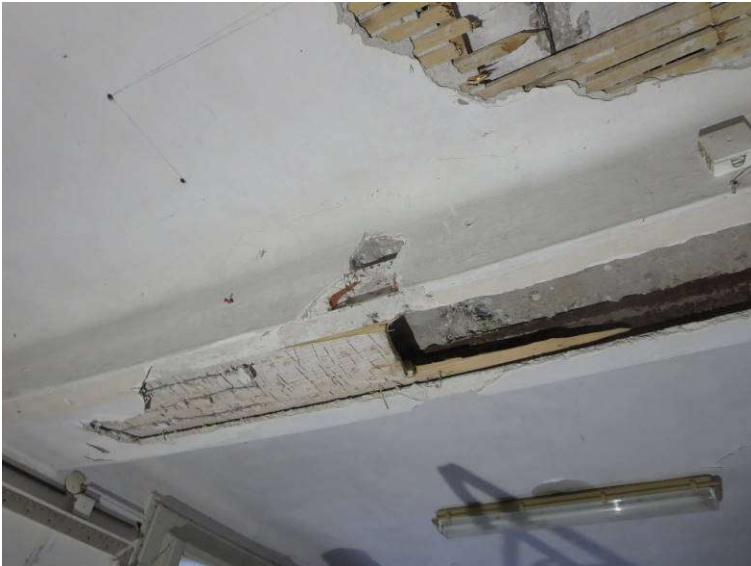
Slika 16: Preiskovalna sonda S2 na stropu nad pritličjem; nosilec izveden iz dveh jeklenih I profilov in betona

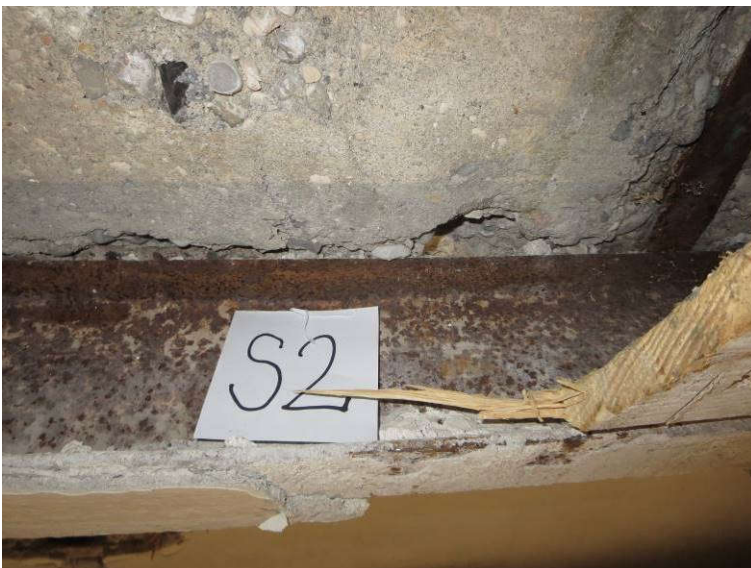
Slika 17: Preiskovalna sonda S2 na stropu nad pritličjem; nosilec izveden iz dveh jeklenih I profilov in betona; vidna prečna povezava jeklenih nosilcev;

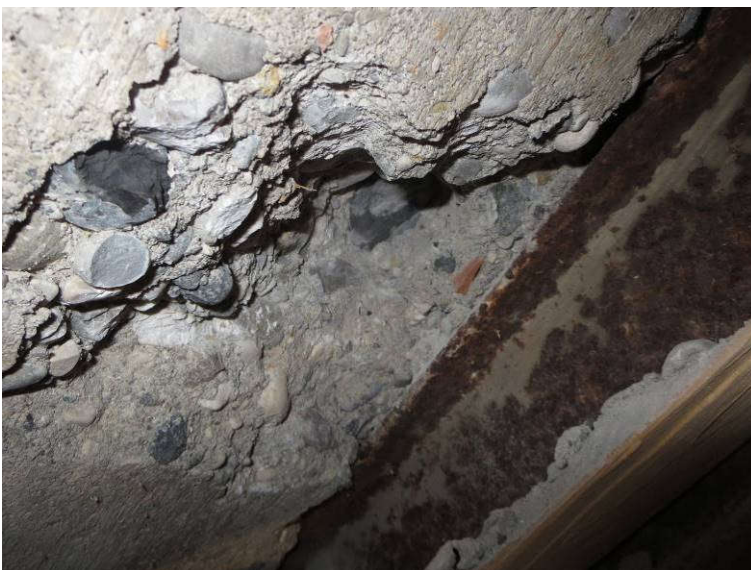
Slika 18: Preiskovalna sonda S2 na stropu nad pritličjem; nosilec izveden iz dveh jeklenih I profilov in betona; beton nad jeklenim nosilcem je nearmiran

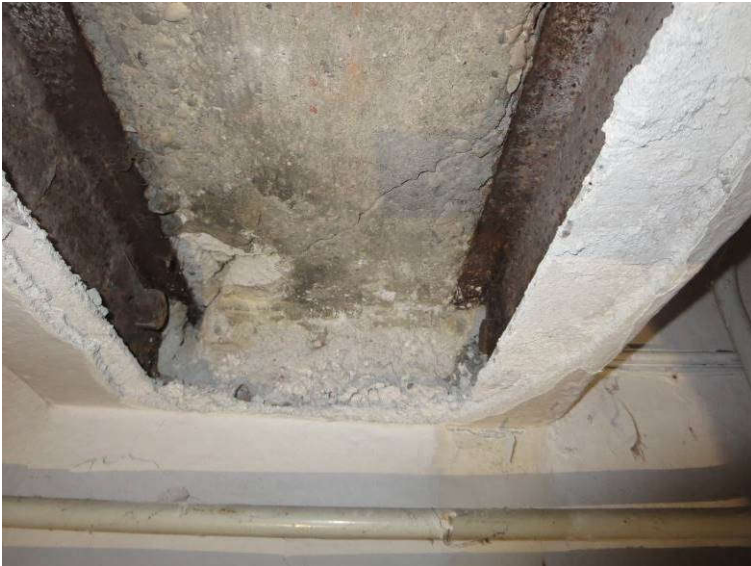
Slika 19: Preiskovalna sonda S2 na stropu nad pritličjem; nosilec izveden iz dveh jeklenih I profilov in betona; razpoka v betonu nad jeklenima nosilcema

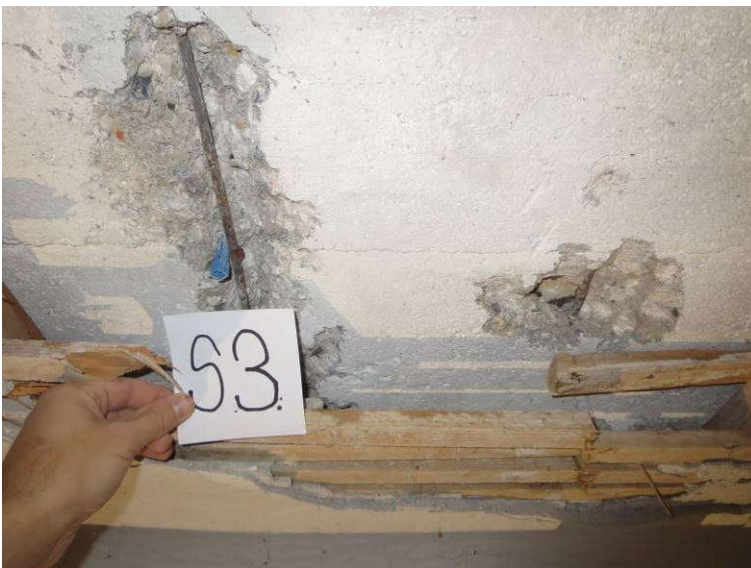
Slika 20: Preiskovalna sonda S3 na stropu nad pritličjem; betonska plošča na jeklenih profilih

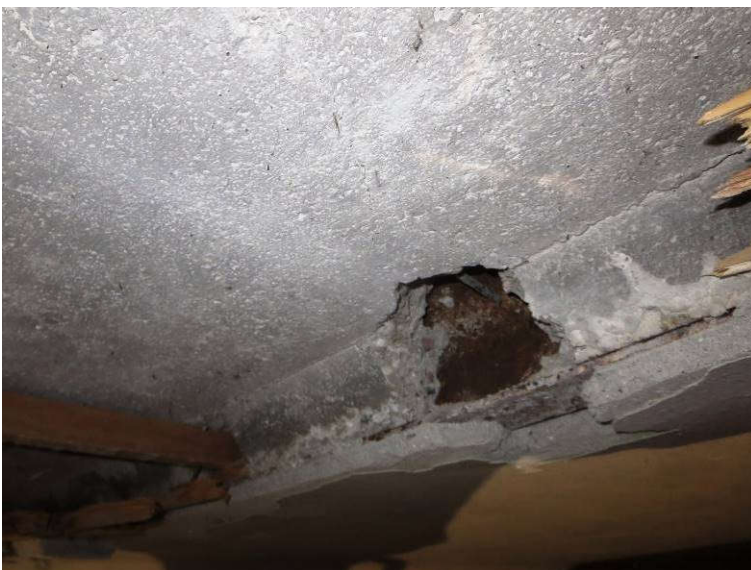
Slika 21: Preiskovalna sonda S3 na stropu nad pritličjem; betonska plošča na jeklenih profilih; armaturne palice plošče se ne nadaljujejo skozi jekleni nosilec

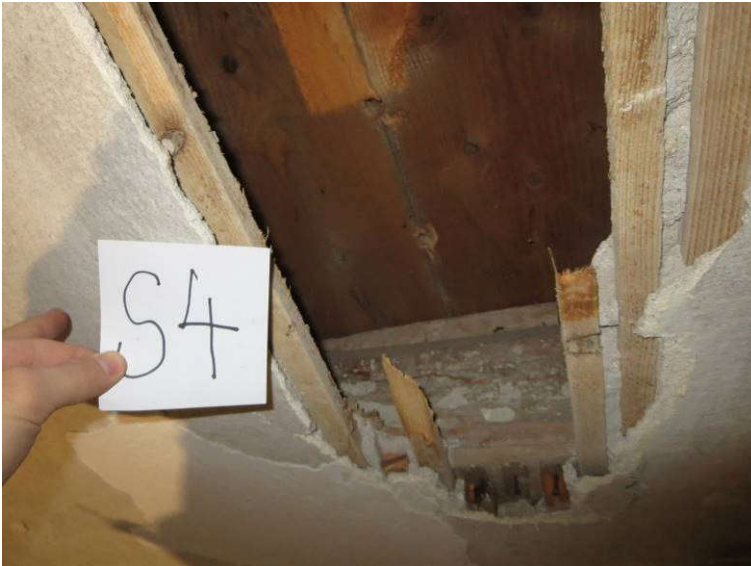
Slika 22: Preiskovalna sonda S4 na stropu nad pritličjem; lesen strop; omet na letvah

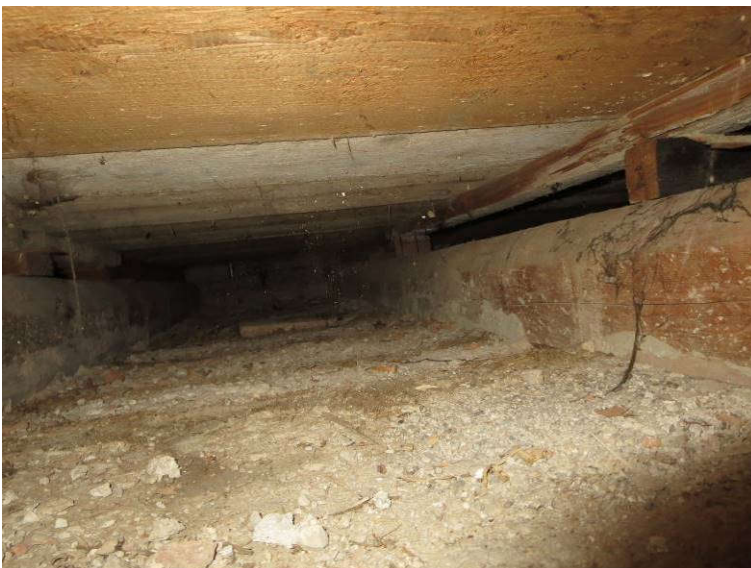
Slika 23: Preiskovalna sonda S4 na stropu nad pritličjem; nad stropniki so deske, pod stropniki pa omet na letvah; nasutje ni izvedeno

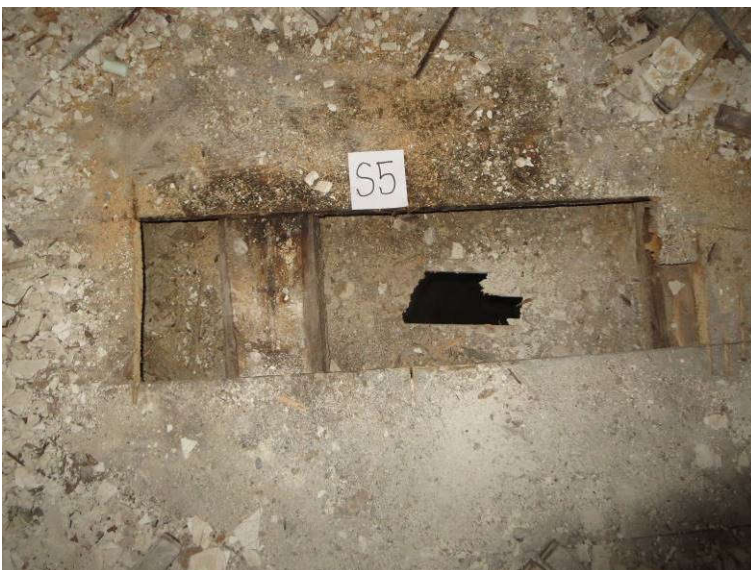
Slika 24: Preiskovalna sonda S5 na stropu nad 1. nadstropjem; odprto v območju vidnih sledov zamakanja (pod mestom sonde S6); lesen strop

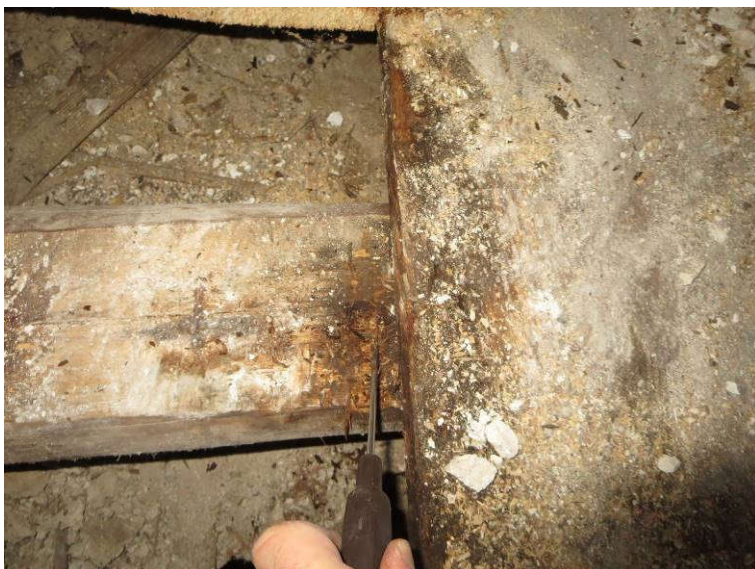
Slika 25: Preiskovalna sonda S5 na stropu nad 1. nadstropjem; odprto v območju vidnih sledov zamakanja; leseni stropni nosilec je v območju sodne lokalno poškodovan (oslabitev prereza)

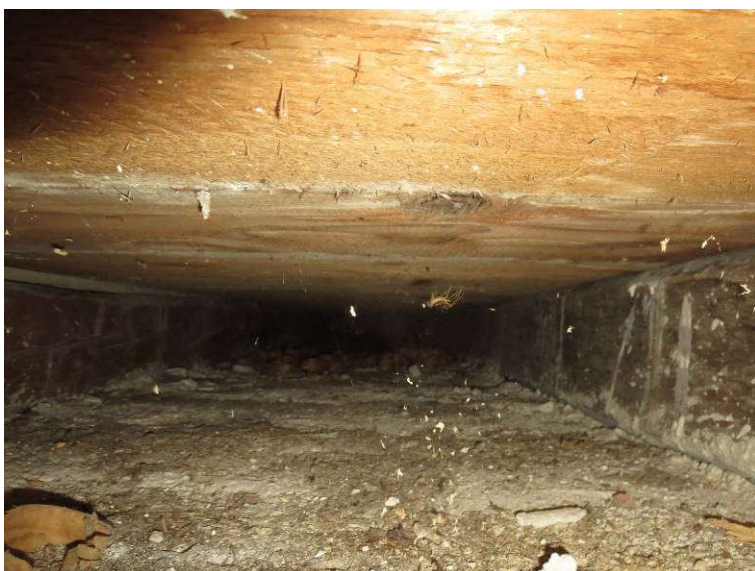
Slika 26: Preiskovalna sonda S5 na stropu nad 1. nadstropjem; nad stropniki so deske, pod stropniki pa omet na letvah; nasutje ni izvedeno

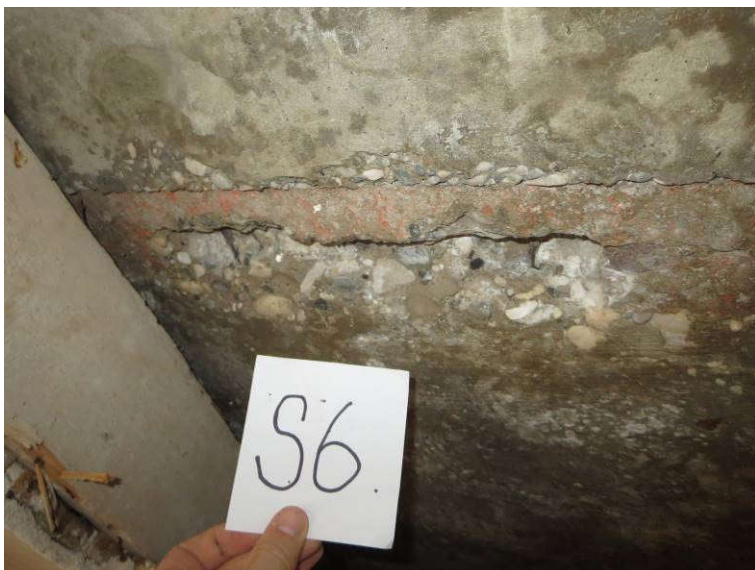
Slika 27: Preiskovalna sonda S6 na stropu nad 2. nadstropjem; betonska plošča na jeklenih profilih; odprto v območju vidnih sledov zamakanja na stropni oblogi

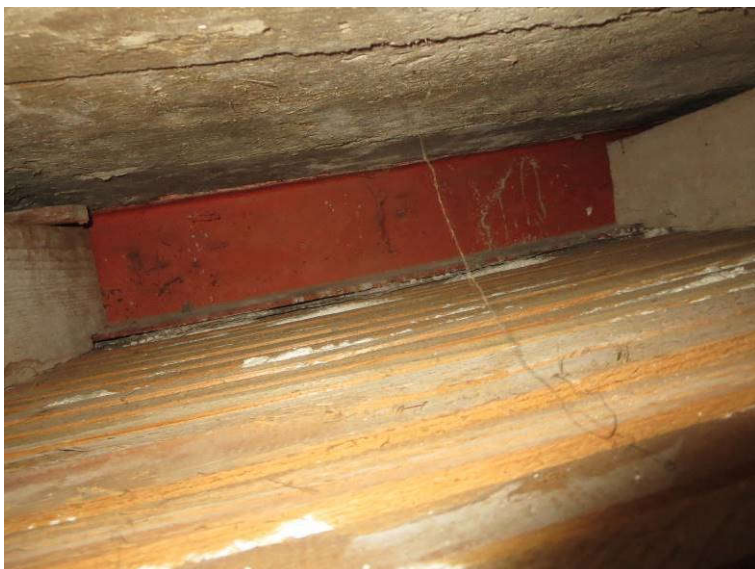
Slika 28: Preiskovalna sonda S6 na stropu nad 2. nadstropjem; betonska plošča na jeklenih profilih; spodaj leseni tramiči in letve za omet

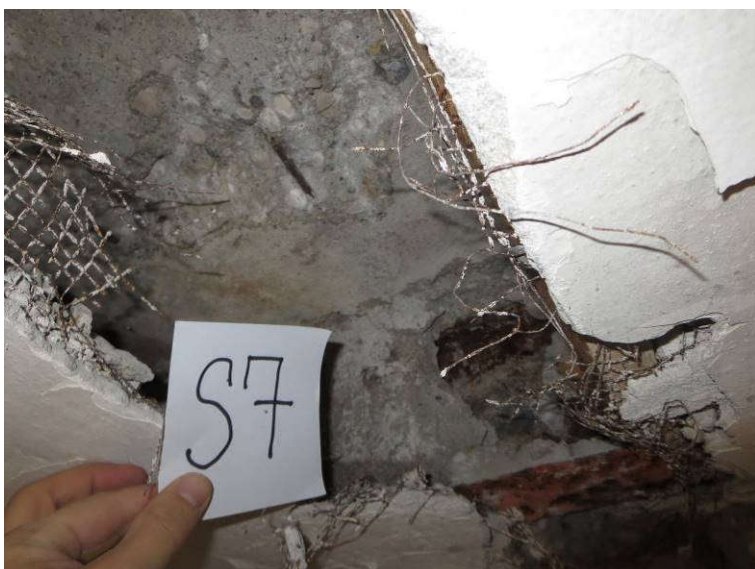
Slika 29: Preiskovalna sonda S7 na stropu nad 2. nadstropjem; betonska plošča na jeklenih profilih

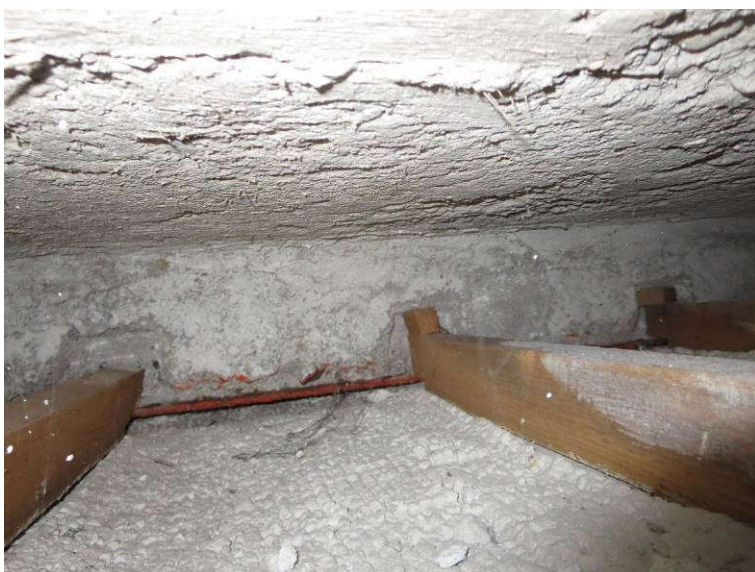
Slika 30: Preiskovalna sonda S7 na stropu nad 2. nadstropjem; betonska plošča na jeklenih profilih; jekleni profili so zapolnjeni z betonom; na jeklene nosilce nalegajo leseni tramiči, na katere je izveden omet na mrežici

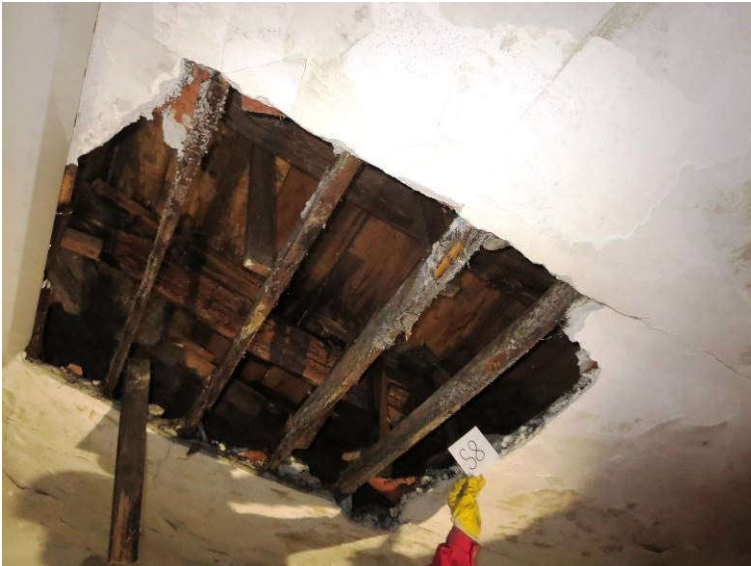
Slika 31: Preiskovalna sonda S8 na stropu nad 2. nadstropjem (streha); odprto na mestu vidnih sledov zamakanja na stropni oblogi

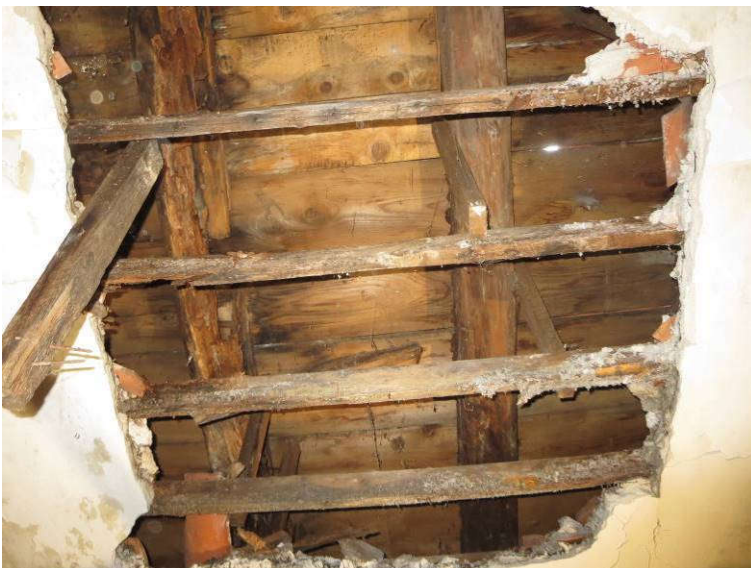
Slika 32: Preiskovalna sonda S8 na stropu nad 2. nadstropjem (streha); odprto na mestu vidnih sledov zamakanja na stropni oblogi; leseni elementi ostrešja so lokalno povsem uničeni

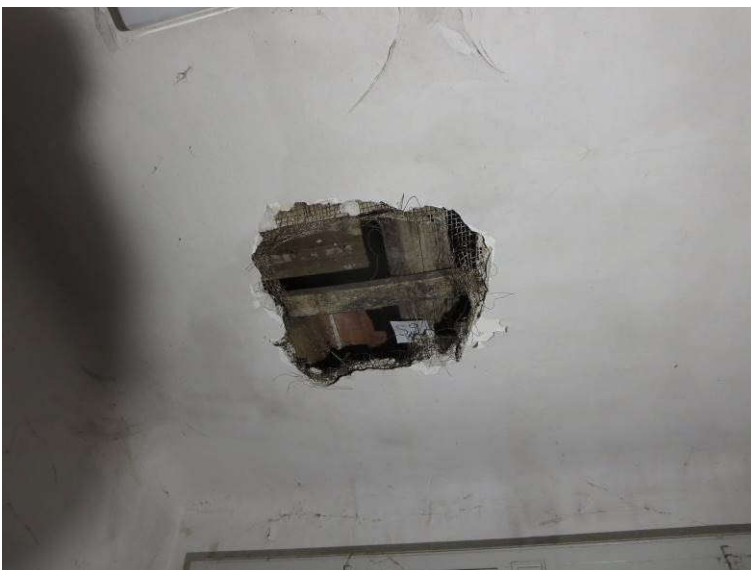
Slika 33: Preiskovalna sonda S9 na stropu nad 2. nadstropjem (streha); odprto na mestu brez vidnih sledov zamakanja na stropni oblogi

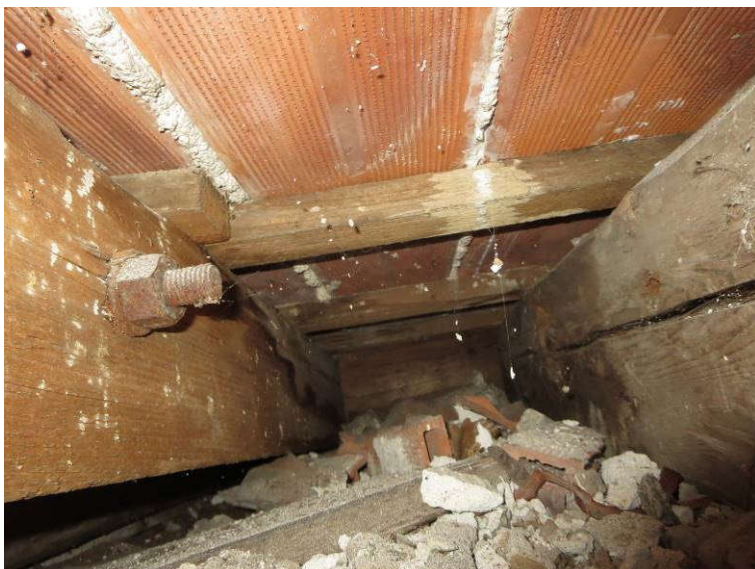
Slika 34: Preiskovalna sonda S9 na stropu nad 2. nadstropjem (streha); odprto na mestu brez vidnih sledov zamakanja na stropni oblogi; leseni elementi ostrešja niso znatno poškodovani; lokalno so vidni sledovi preteklega zamakanja

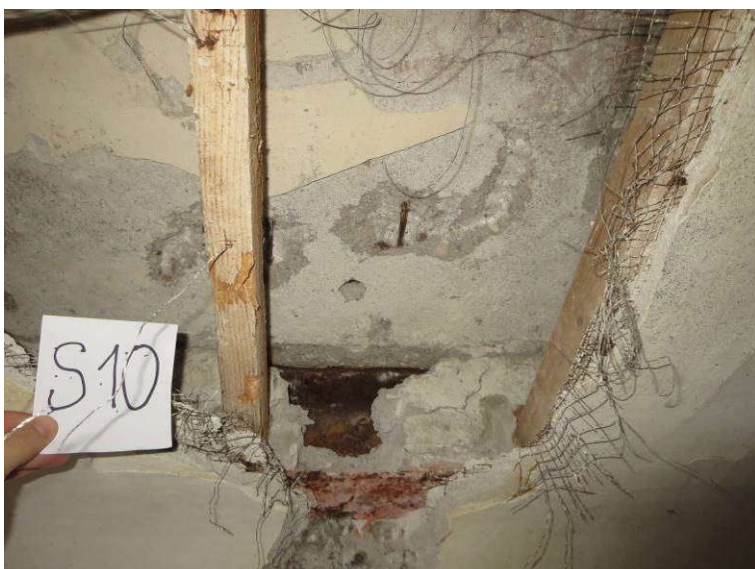
Slika 35: Preiskovalna sonda S10 na stropu nad 2. nadstropjem; betonska plošča na jeklenih profilih;

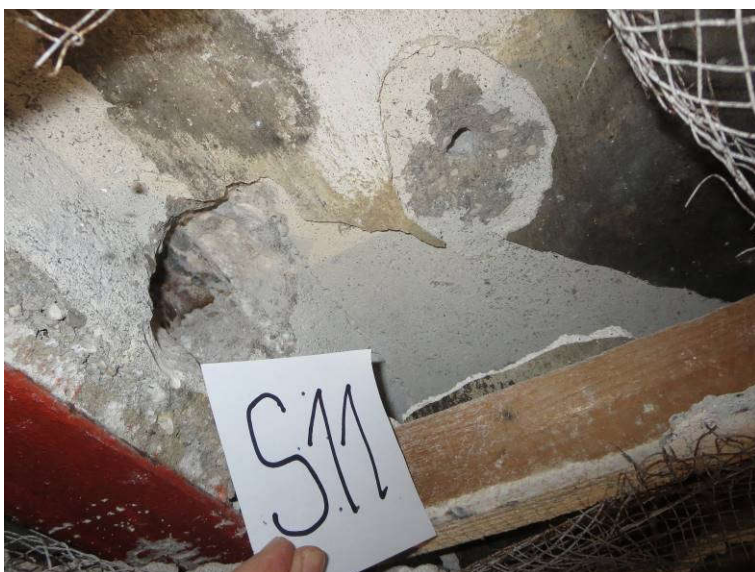
Slika 36: Preiskovalna sonda S11 na stropu nad pritličjem; betonska plošča na jeklenih profilih; spodaj leseni tramiči in omet na mrežici

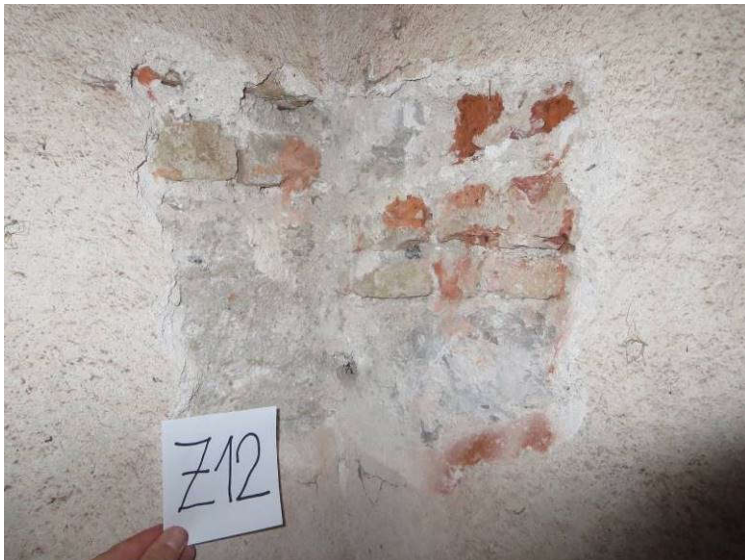
Slika 37: Preiskovalna sonda 12 na zidu v pritličju garaže; prečna stena (levo): spodaj nearmiran beton, nad njim opečni zid, vzdolžna stena (desno): spodaj kamniti zid, nad njim opečni zid s kamnitimi vložki

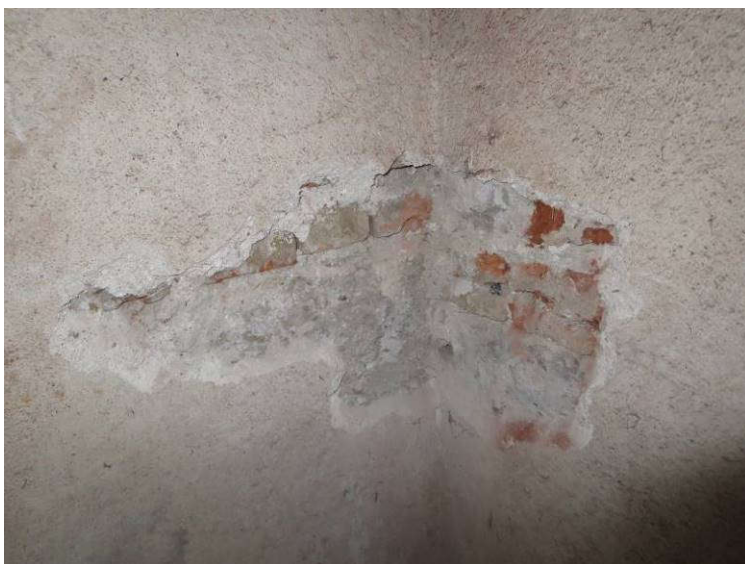
Slika 38: Preiskovalna sonda 12 na zidu v pritličju garaže; prečna stena (levo): spodaj nearmiran beton, nad njim opečni zid, vzdolžna stena (desno): spodaj kamniti zid, nad njim opečni zid s kamnitimi vložki

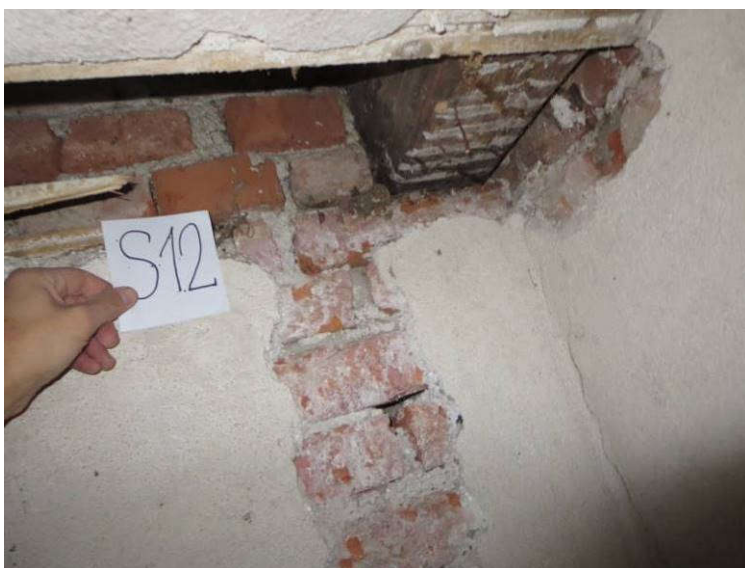
Slika 39: Preiskovalna sonda S12 na stropu nad pritličjem garaže; lesen strop; pod stropom ni izvedene zidne vezi
