Objekt A - vila
Kataster poškodb
Južna fasada

Naročnik / investitor	MO Nova Gorica, Trg Edvarda Kardelja 1, 5000 Nova Gorica		
Objekt in lokacija objekta	Vila Rafut, Kostanjeviška cesta 16, 5000 Nova Gorica		
Nosilec naloge	mag.Anton Štampfl, univ.dipl.inž.grad.	Št. DN 200 6714	List številka 3.2
Izdelal	Boštjan Kovač, grad.teh.	Datum November 2019

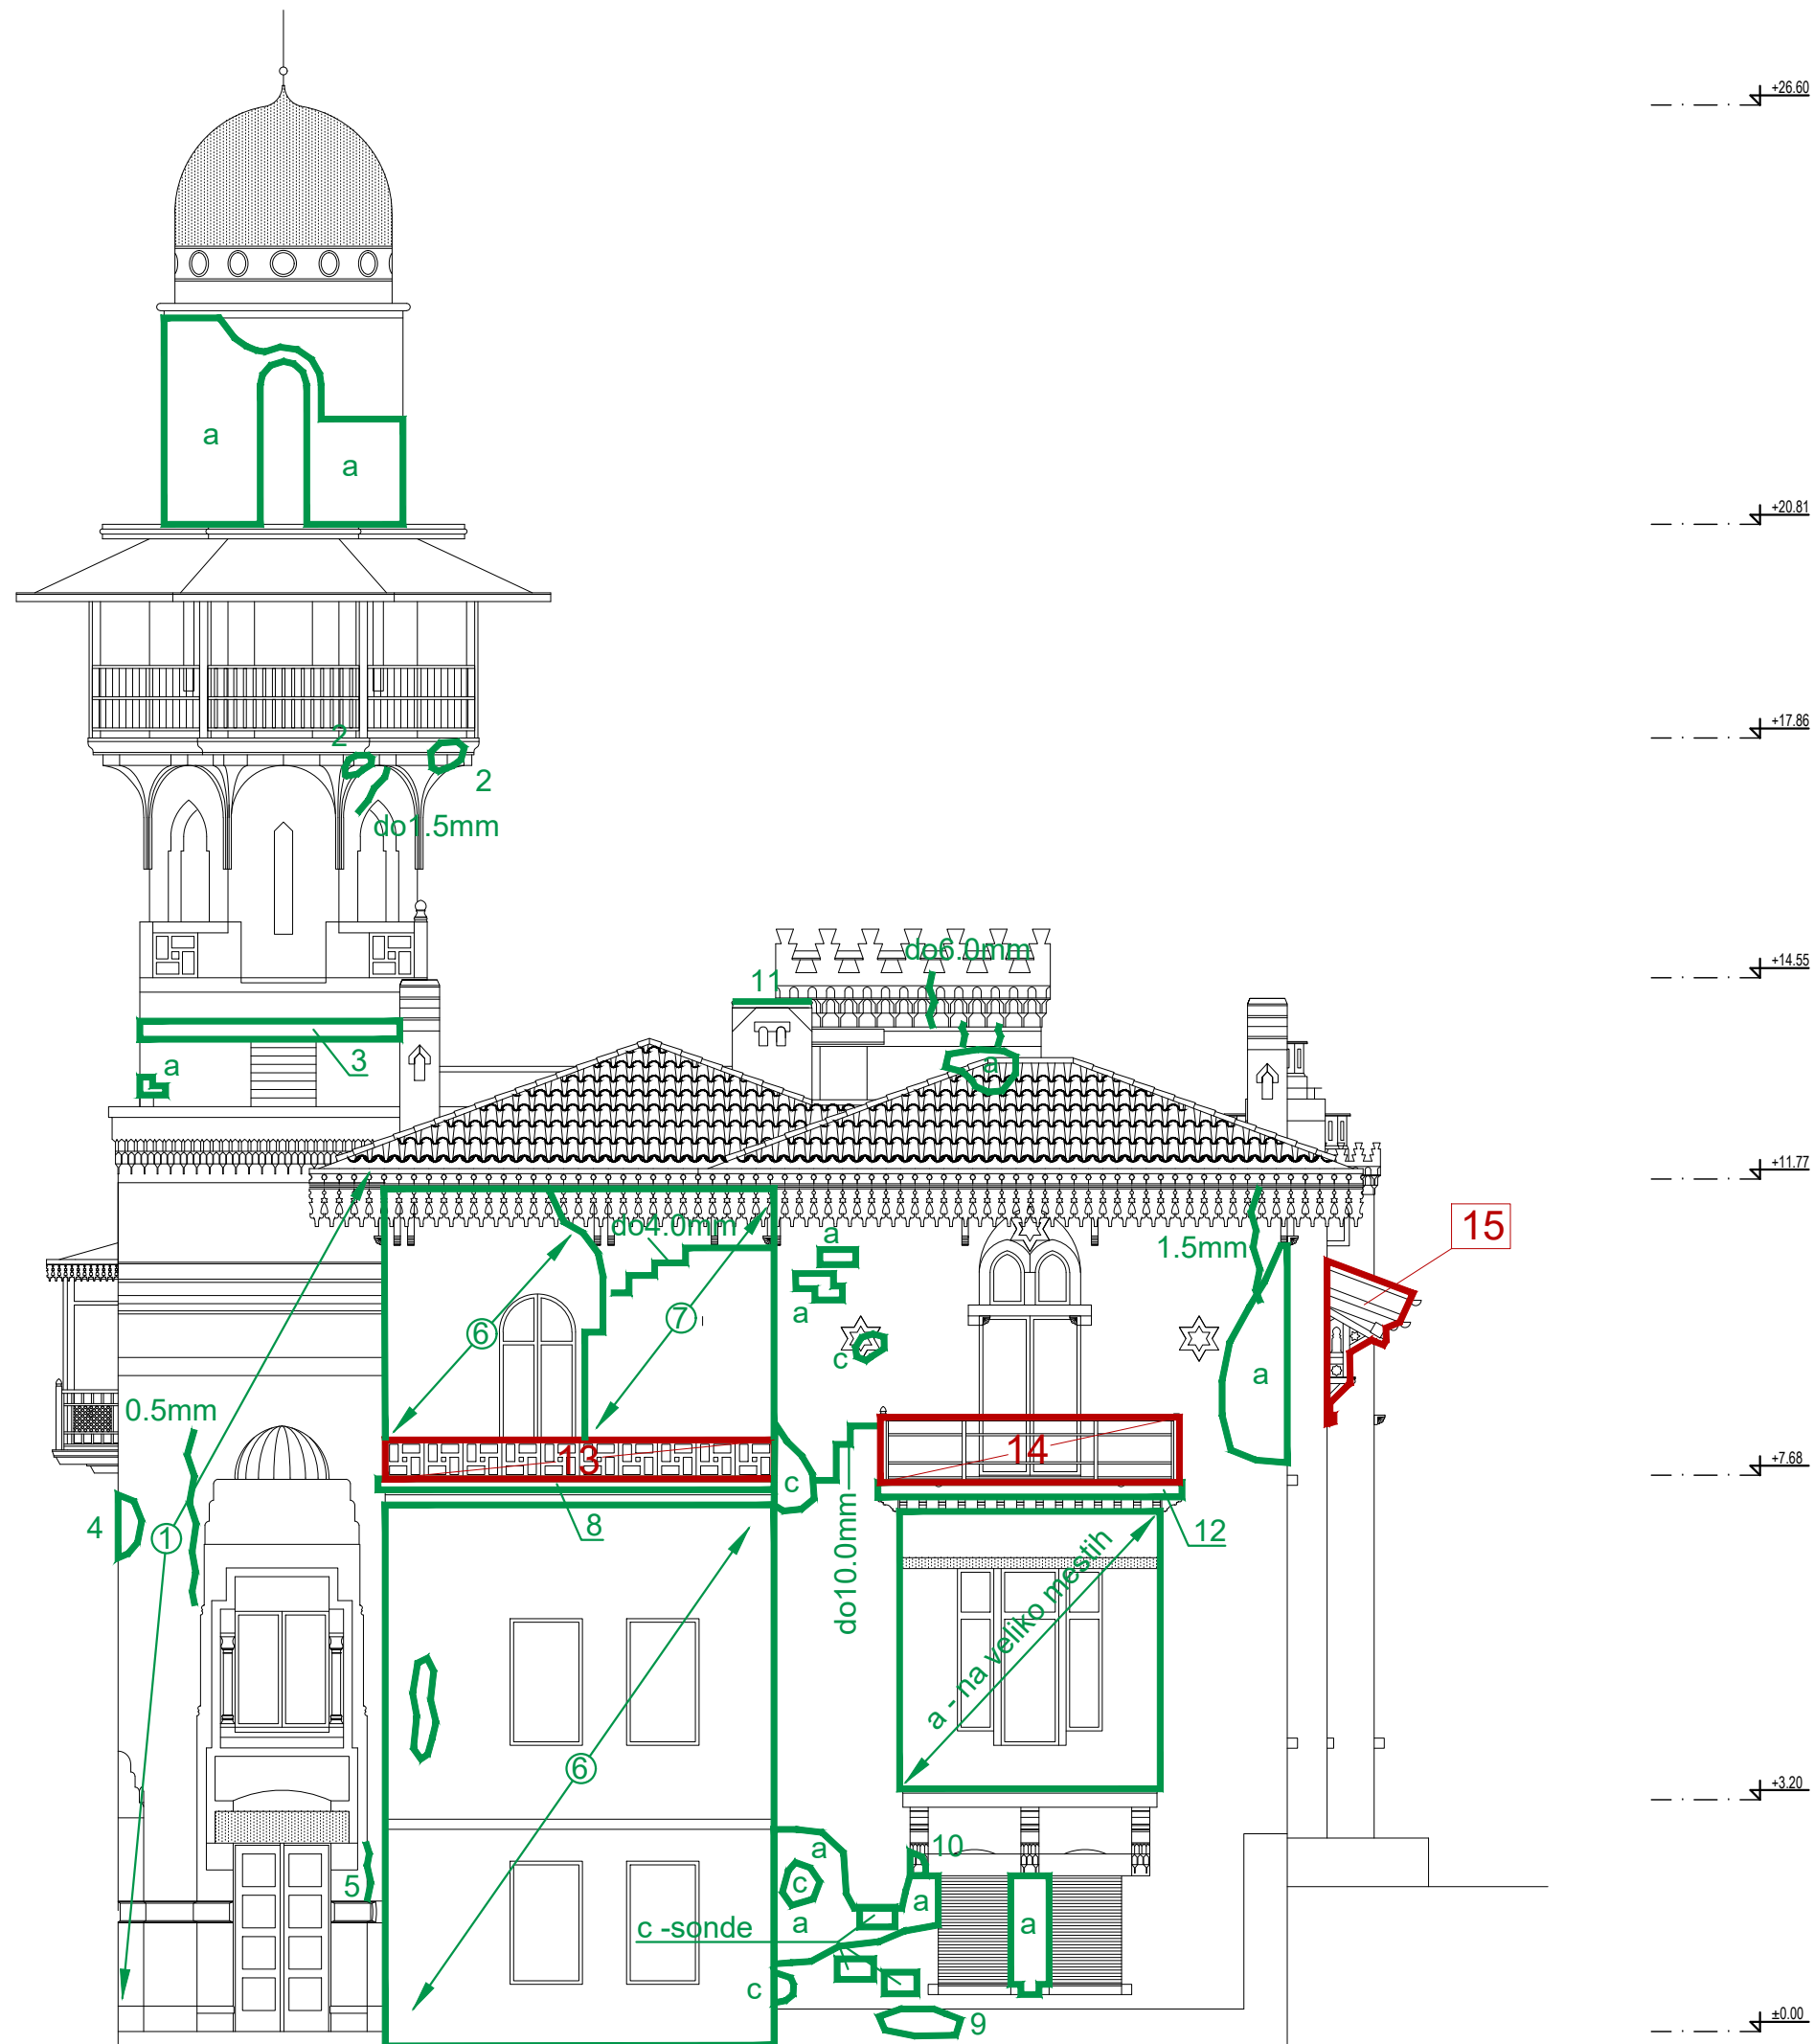
Splošni opis poškodb:

- Leseni elementi (okrasni elementi v območju napušča, okrasni elementi zaključkov plošč teras, polnila lesenih ograj in podobno) so dotrajani in na posameznih mestih odpadeni.
Zaradi dotrajanosti predstavljajo nevarnost nadaljnjega odpadanja (po celotnem obodu objekta)
- Poleg vrisanih mest zamenjave fasadne opeke se pojavljajo še mesta, kjer so bile zamenjane posamezne fasadne opeke.
- Poleg vrisanih mest manjkajoče ali globinsko poškodovane fasadne opeke se pojavljajo še mesta kjer manjkajo ali so poškodovane posamezne fasadne opeke.
- Na fasadi se pojavljajo mesta, kjer so počene posamezne fasadne opeke.

- 1 -Površinsko poškodovan beton fasadnih plošč; na veliko mestih zaradi korozije armature odpadene majhne površine betona - vidna korodirana armatura
- 2 -Propadanje betona

- 3 -Površinsko poškodovan beton; mrežaste razpoke
- 4 -Odlom betona na betonski fasadni plošči
- 5 -Do 3.0mm razmaknjen stik med betonskimi fasadnimi ploščami

- 6 -Naknadna pozidava iz opeke slabše kvalitete, kot je osnovna fasadna opeka; malta in zapolnjenost spojníc sta nekoliko slabše kvalitete
- 7 -Fasadna opeka prvotne izvedbe

- 8 -Površinsko propadanje čela plošče terase
- 9 -Luščenje betona na "coklu"
- 10 -Poškodovan betonski okrasni element
- 11 -Manjka betonska "kapa" dimnika; opeke pod manjkajočo kapo so razmaknjene

- 12 -Močno propaden in razslojen beton na čelu manjše terase

- 13 -Površinsko poškodovani betonski elementi ograje**
- Odpadanje manjših kosov betona - lokalno vidna korodirana armatura
 - Elementi so vertikalno in horizontalno rahlo zamaknjeni
 - Sidranje elementov je vprašljivo
 - Obstoja nevarnost odpadanja manjših kosov betona
 - Ob obremenitvi obstoja nevarnost porušitve ograje
- 14 -Močno dotrajana ograja manjše terase**
- Obstoja nevarnost porušitve
- 15 -Dotrajano in delno porušeno ostrešje v območju napušča.**
- Obstoja nevarnost odpadanja manjših kosov, lahko pa tudi porušitev večjih območij ostrešja

- a -Naknadna pozidava poškodovanih mest z opeko in malto podobne kvalitete, kot je bila osnovna pozidava
- c -Manjkajoča fasadna opeka ali močno poškodovana
