Objekt A - vila
Kataster poškodb
Vzhodna fasada

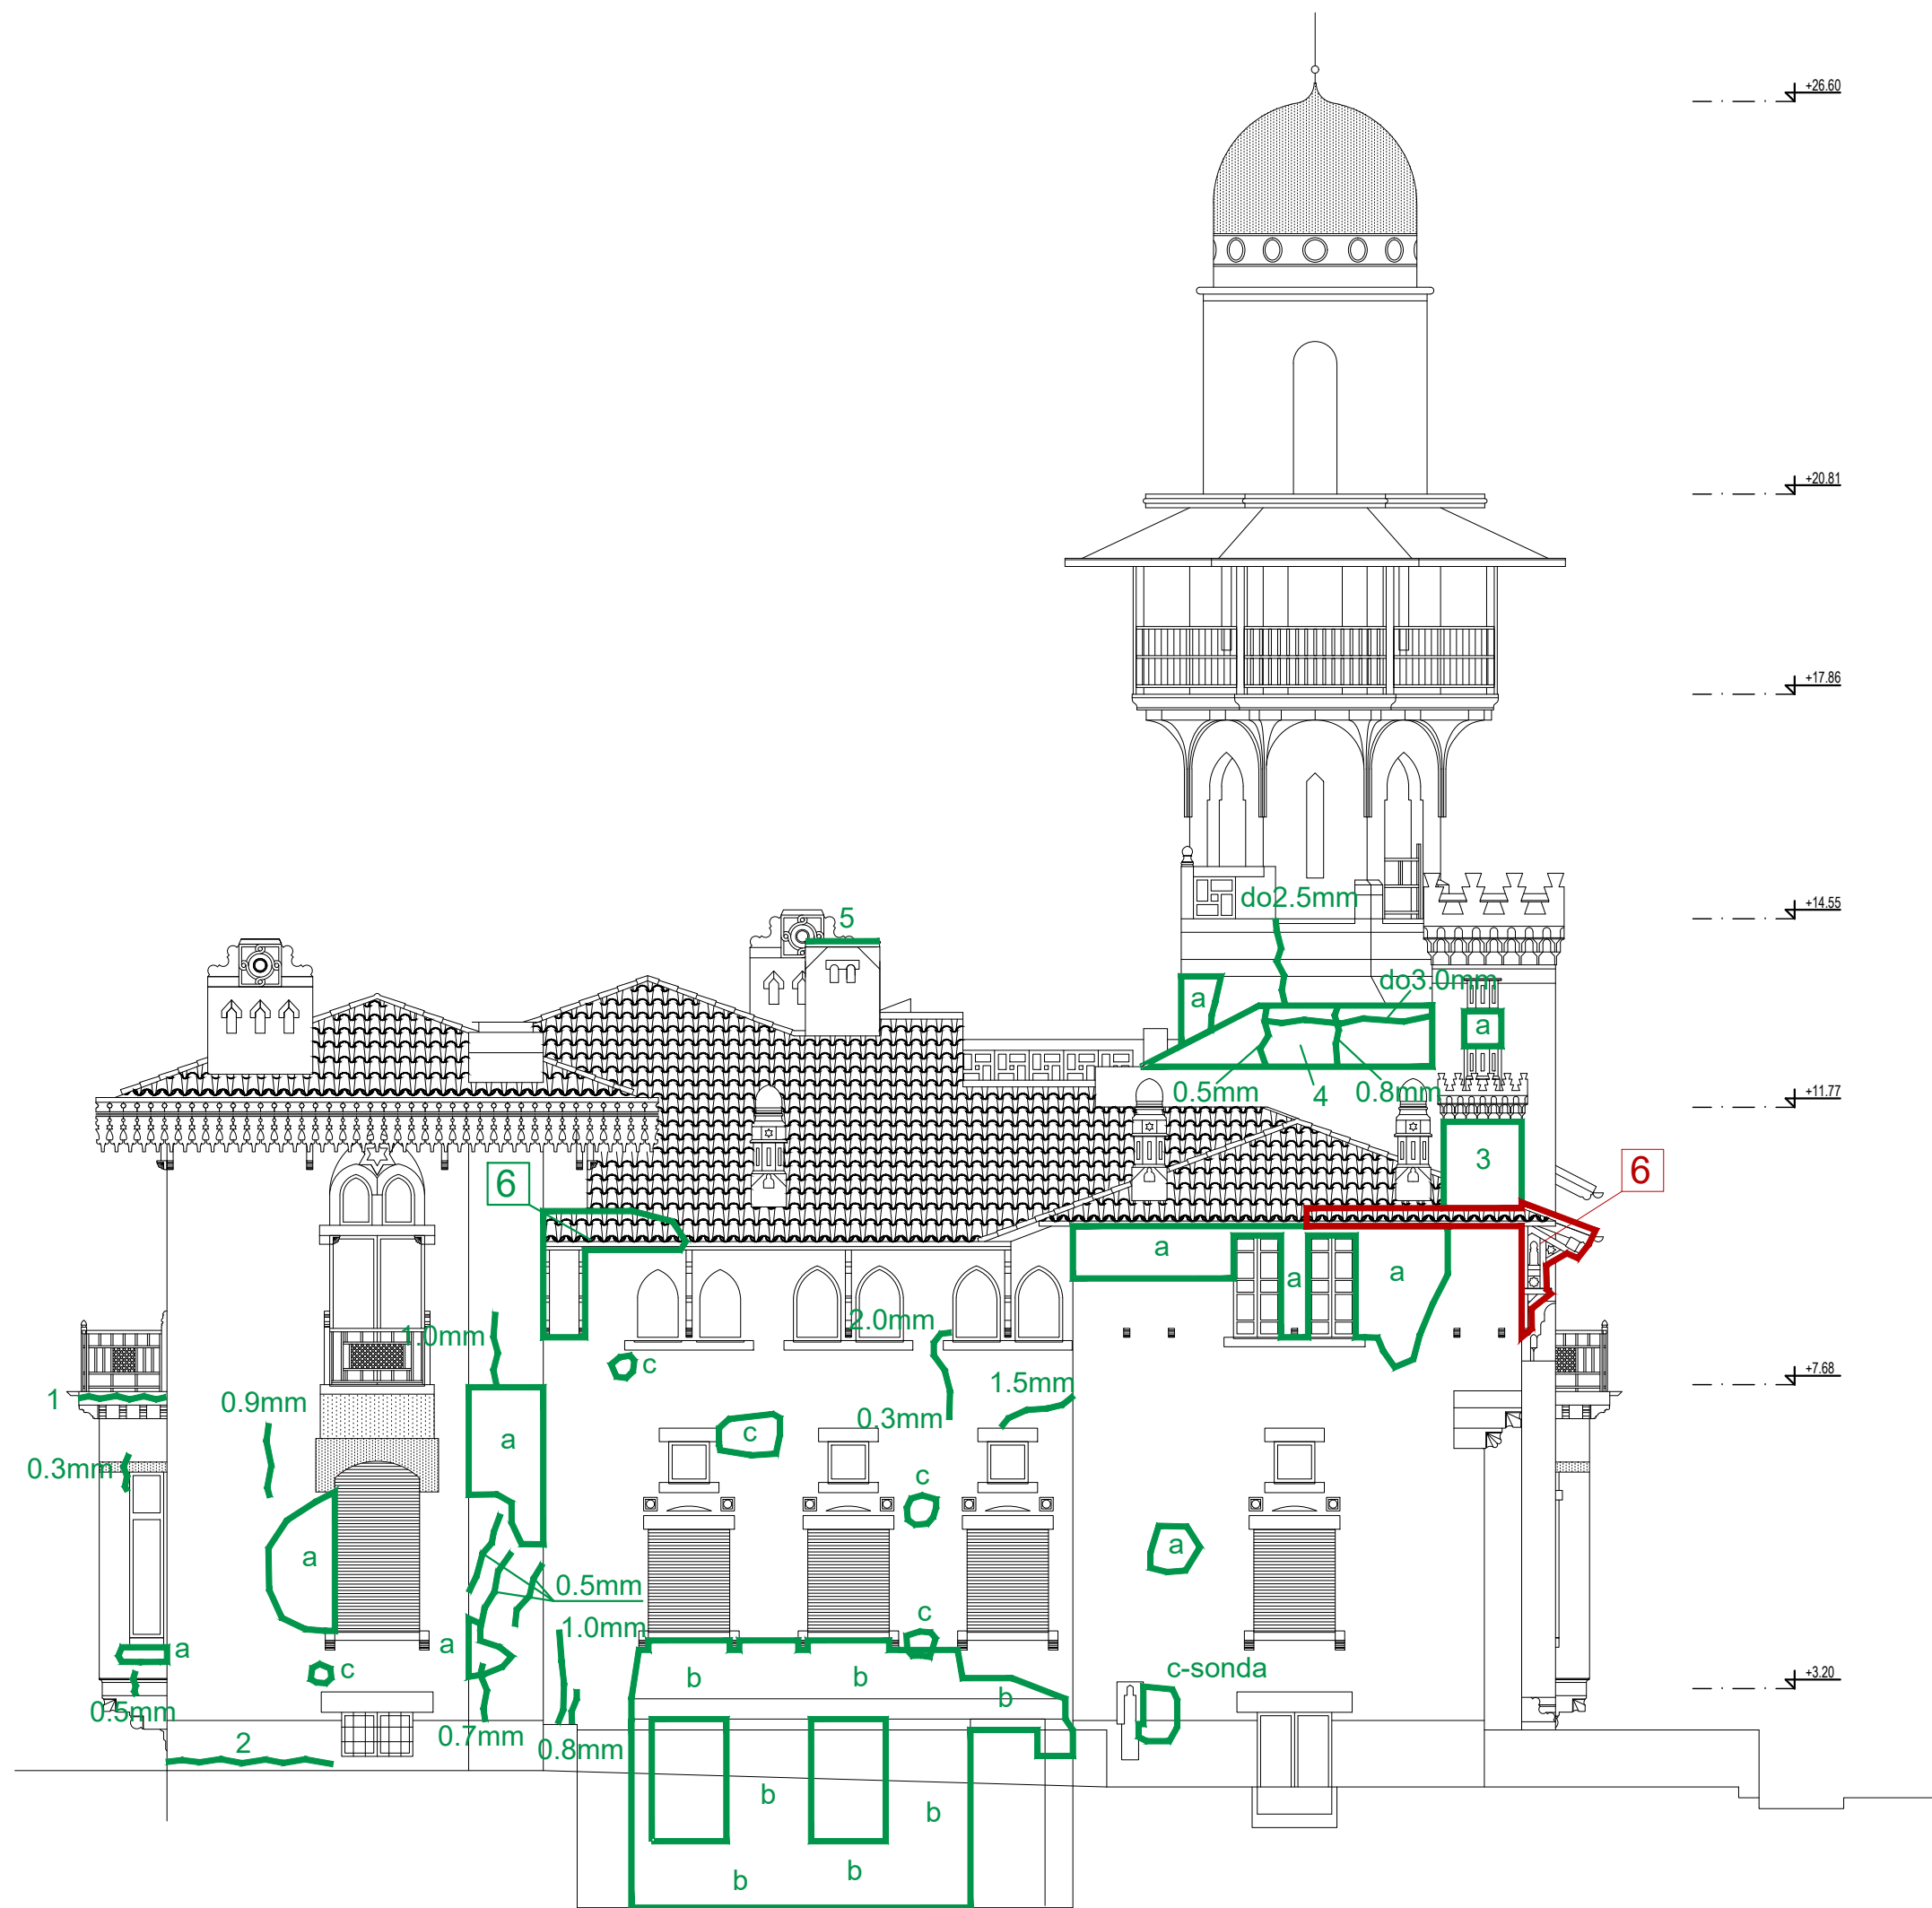
Splošni opis poškodb:

- Leseni elementi (okrasni elementi v območju napušča, okrasni elementi zaključkov plošč teras, polnila lesenih ograj in podobno) so dotrajani in na posameznih mestih odpadeni.
Zaradi dotrajanosti predstavljajo nevarnost nadaljnega odpadanja (po celotnem obodu objekta)
- Poleg vrisanih mest zamenjave fasadne opeke se pojavljajo še mesta, kjer so bile zamenjane posamezne fasadne opeke.
- Poleg vrisanih mest manjkajoče ali globinsko poškodovane fasadne opeke se pojavljajo še mesta kjer manjkajo ali so poškodovane posamezne fasadne opeke.
- Na fasadi se pojavljajo mesta, kjer so počene posamezne fasadne opeke.

- a -Naknadna pozidava poškodovanih mest z opeko in malto podobne kvalitete, kot je bila osnovna pozidava
- b -Naknadna pozidava poškodovanih mest z opeko in malto slabše kvalitete, kot je bila osnovna pozidava
- c -Manjkajoča fasadna opeka ali močno poškodovana
- 1 -Horizontalna razpoka na konzolni plošči, t=do 1.5mm (razslojenost)
- 2 -Počen delovni stik
- 3 -Propadanje opečnega dela stolpiča
- 4 -Mrežaste razpoke po celi steni (močnejše so vrisane)
- 5 -Manjka betonska "kapa" dimnika;
opeke pod manjkajočo kapo so razmaknjene

6 -Dotrajano in delno porušeno ostrešje v območju napušča.
-Obstoja nevarnost odpadanja manjših kosov, lahko pa tudi porušitev večjih območij ostrešja
