Objekt A - vila
Kataster poškodb
Zahodna fasada

Naročnik / investitor	MO Nova Gorica, Trg Edvarda Kardelja 1, 5000 Nova Gorica		
Objekt in lokacija objekta	Vila Rafut, Kostanjeviška cesta 16, 5000 Nova Gorica		
Nosilec naloge	mag.Anton Štampfl, univ.dipl.inž.grad.	Št. DN 200 6714	List številka 3.4
Izdelal	Boštjan Kovač, grad.teh.	Datum November 2019

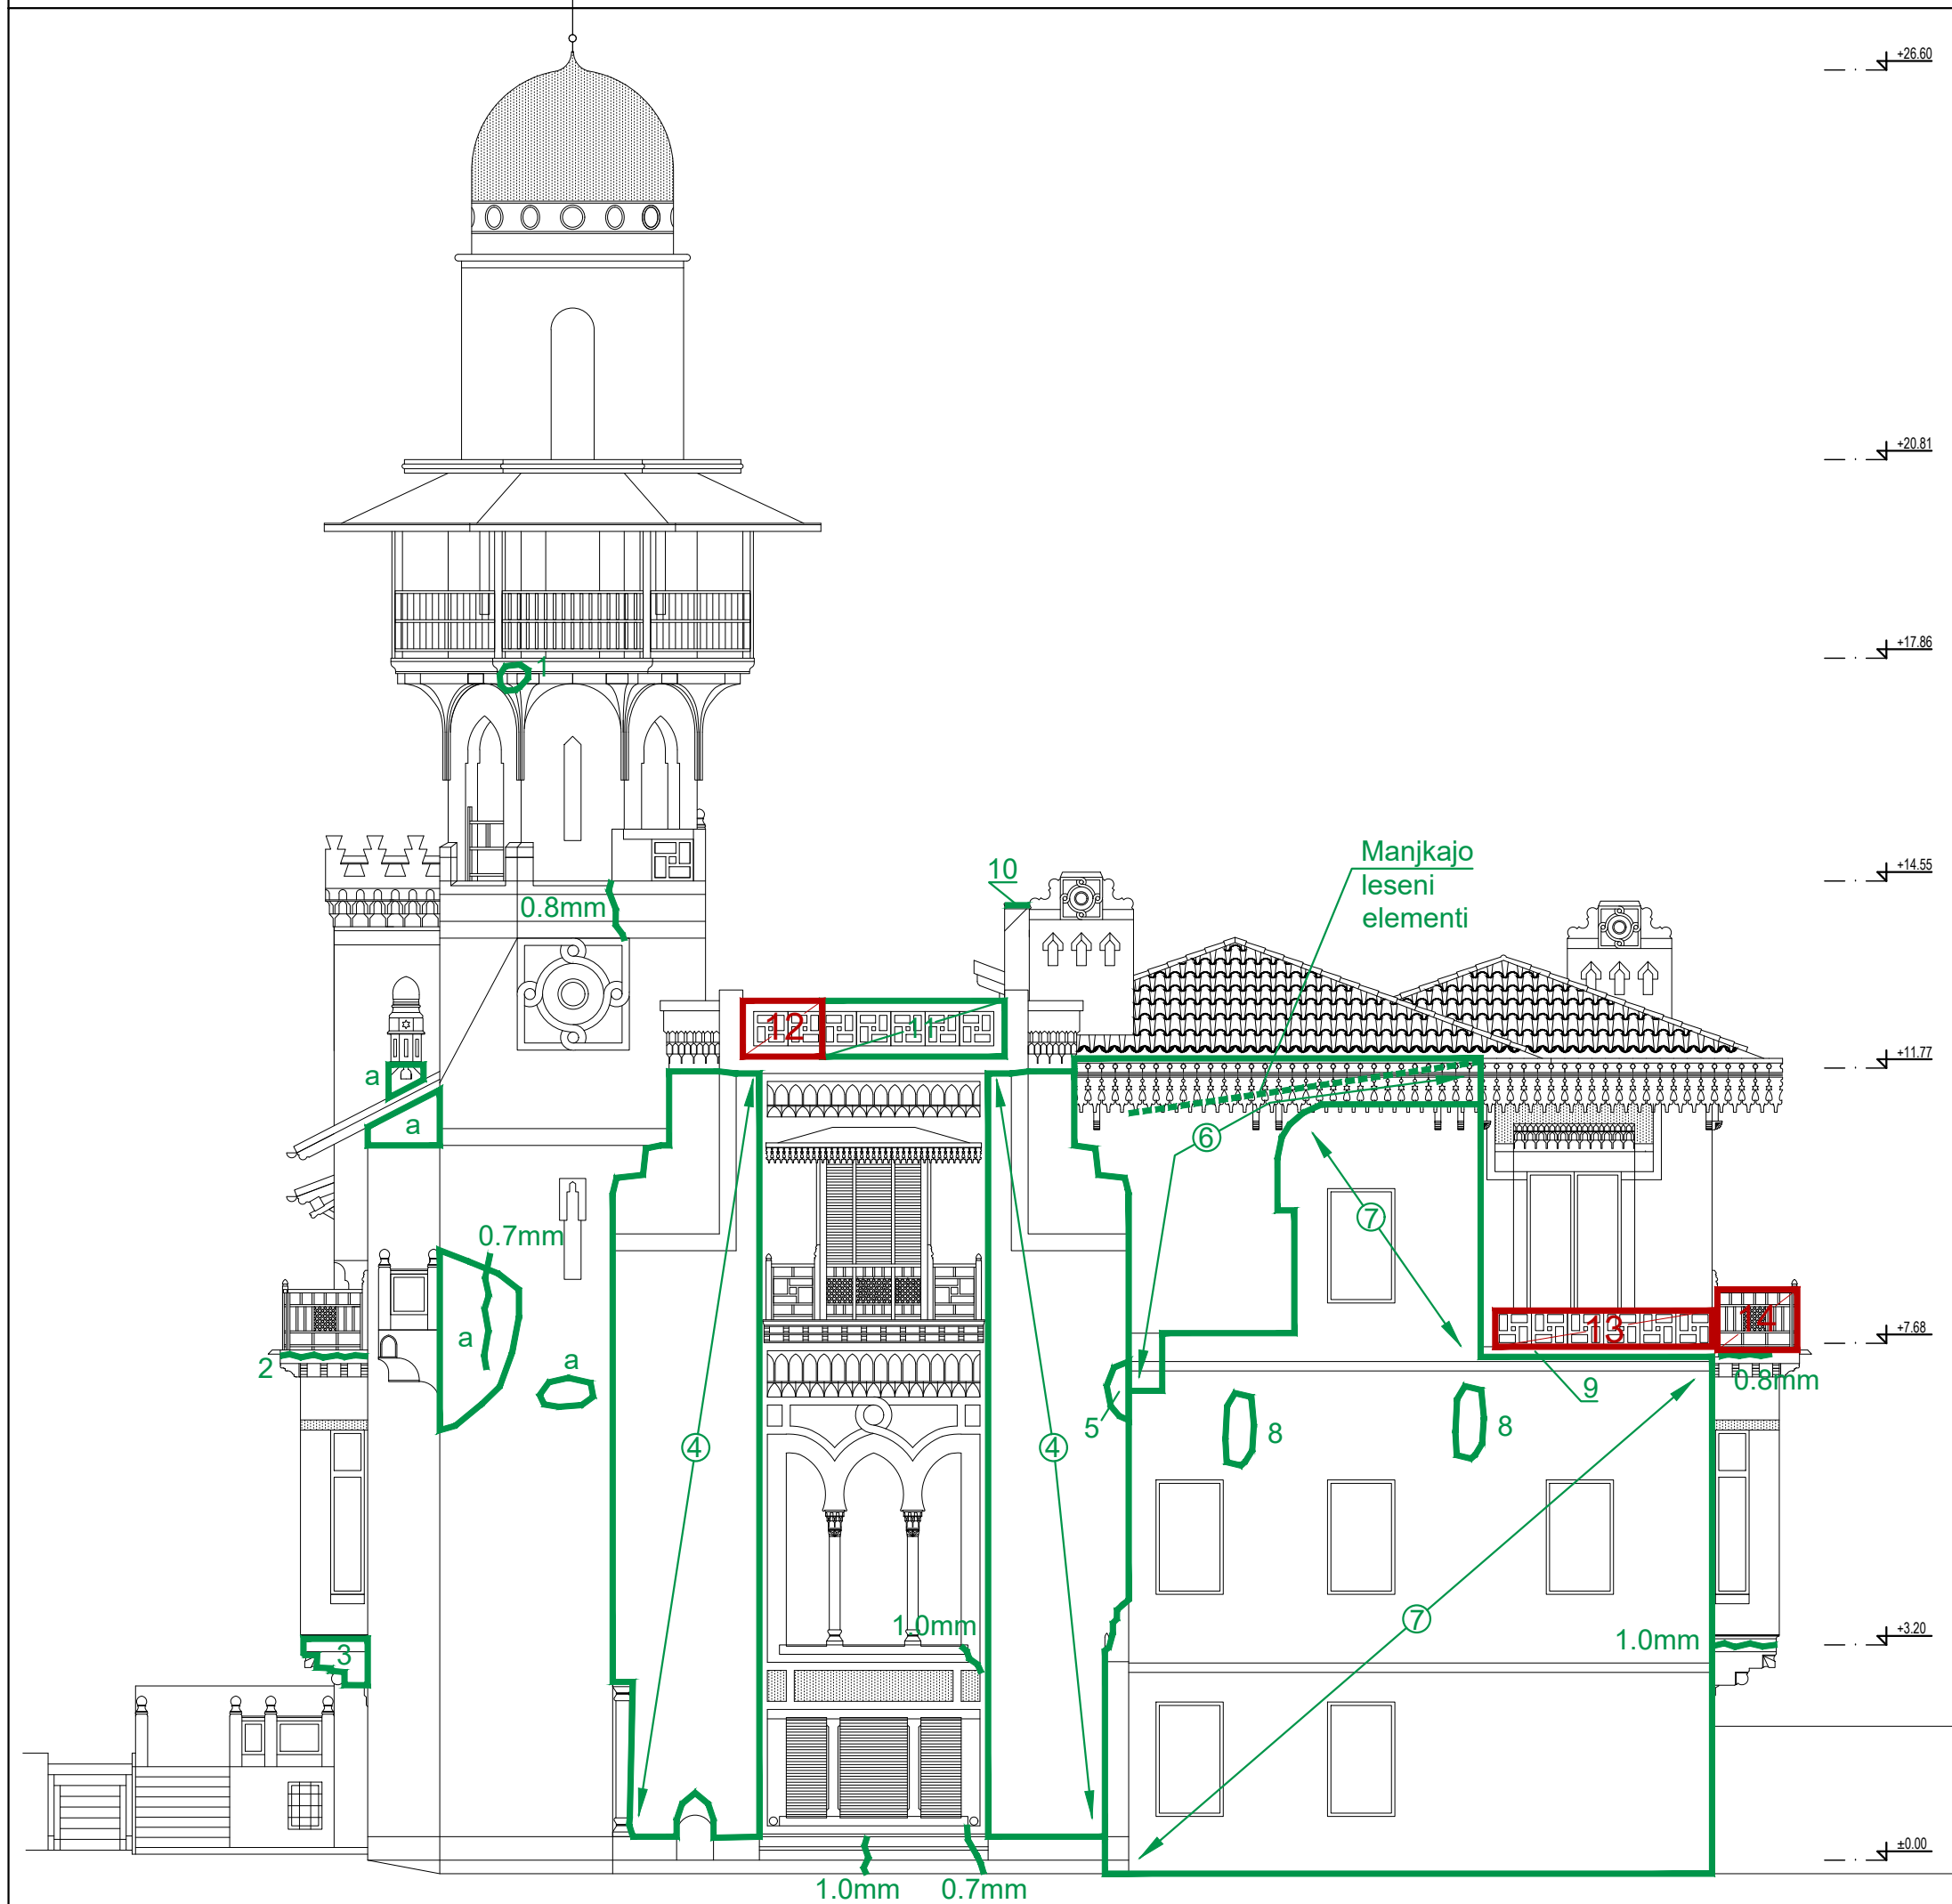
Splošni opis poškodb:

- Leseni elementi (okrasni elementi v območju napušča, okrasni elementi zaključkov plošč teras, polnila lesenih ograj in podobno) so dotrajani in na posameznih mestih odpadeni.
Zaradi dotrajanosti predstavljajo nevarnost nadaljnjega odpadanja (po celotnem obodu objekta)
- Poleg vrisanih mest zamenjave fasadne opeke se pojavljajo še mesta, kjer so bile zamenjane posamezne fasadne opeke.
- Poleg vrisanih mest manjkajoče ali globinsko poškodovane fasadne opeke se pojavljajo še mesta kjer manjkajo ali so poškodovane posamezne fasadne opeke.
- Na fasadi se pojavljajo mesta, kjer so počene posamezne fasadne opeke.

- 1 -Propadanje betona
- 2 -Horizontalna razpoka na čelu konzolne plošče, $t=0.5\text{mm}$
- 3 -Mrežaste razpoke, $t\leq 1.0\text{mm}$
- 4 -Površinsko poškodovan beton fasadne obloge; na veliko mestih zaradi korozije armature odpadne majhne površine betona - vidna korodirana armatura
- 5 -Odlom betona na fasadni oblogi
- 6 -Fasdna opeka prvotne izvedbe
- 7 -Naknadna pozidava iz opeke slabše kvalitete kot je osnovna fasdna opeka; malta in zapolnjenost spojníc sta nekoliko slabše kvalitete
- 8 -Spojnice med opekami niso zapolnjene
- 9 -Poškodovana površina čela plošče terase
- 10 -Manjka betonska "kapa" dimnika; opeke pod manjkajočo kapo so razmaknjene
- 11 -Površinsko poškodovani betonski elementi; lokalno vidna armatura

- 12 -Močno razpadeni betonski elementi ograje; vidna močno korodirana armatura**
-Obstoja nevarnost odpadanja kosov betona
-Ob obremenitvi obstoja nevarnost porušitve ograje
- 13 -Površinsko poškodovani betonski elementi ograje**
-Odpadanje manjših kosov betona - vidna korodirana armatura
-Elementi so vertikalno in horizontalno zamaknjeni
-Sidranje elementov je labilno
-Obstoja nevarnost odpadanja manjših kosov betona
-Ob obremenitvi obstoja nevarnost porušitve ograje
- 14 -Močno dotrajana ograja manjše terase**
-Obstoja nevarnost porušitve

a -Naknadna pozidava poškodovanih mest z opeko in malto podobne kvalitete kot je bila osnovna pozidava
