Objekt A - vila  
Kataster poškodb  
Tloris 2.nadstropja

Naročnik / investitor	MO Nova Gorica, Trg Edvarda Kardelja 1, 5000 Nova Gorica		
Objekt in lokacija objekta	Vila Rafut, Kostanjeviška cesta 16, 5000 Nova Gorica		
Nosilec naloge	mag.Anton Štampfl, univ.dipl.inž.grad.	Št. DN 200 6714	List številka 3.8
Izdelal	Boštjan Kovač, grad.teh.	Datum November 2019

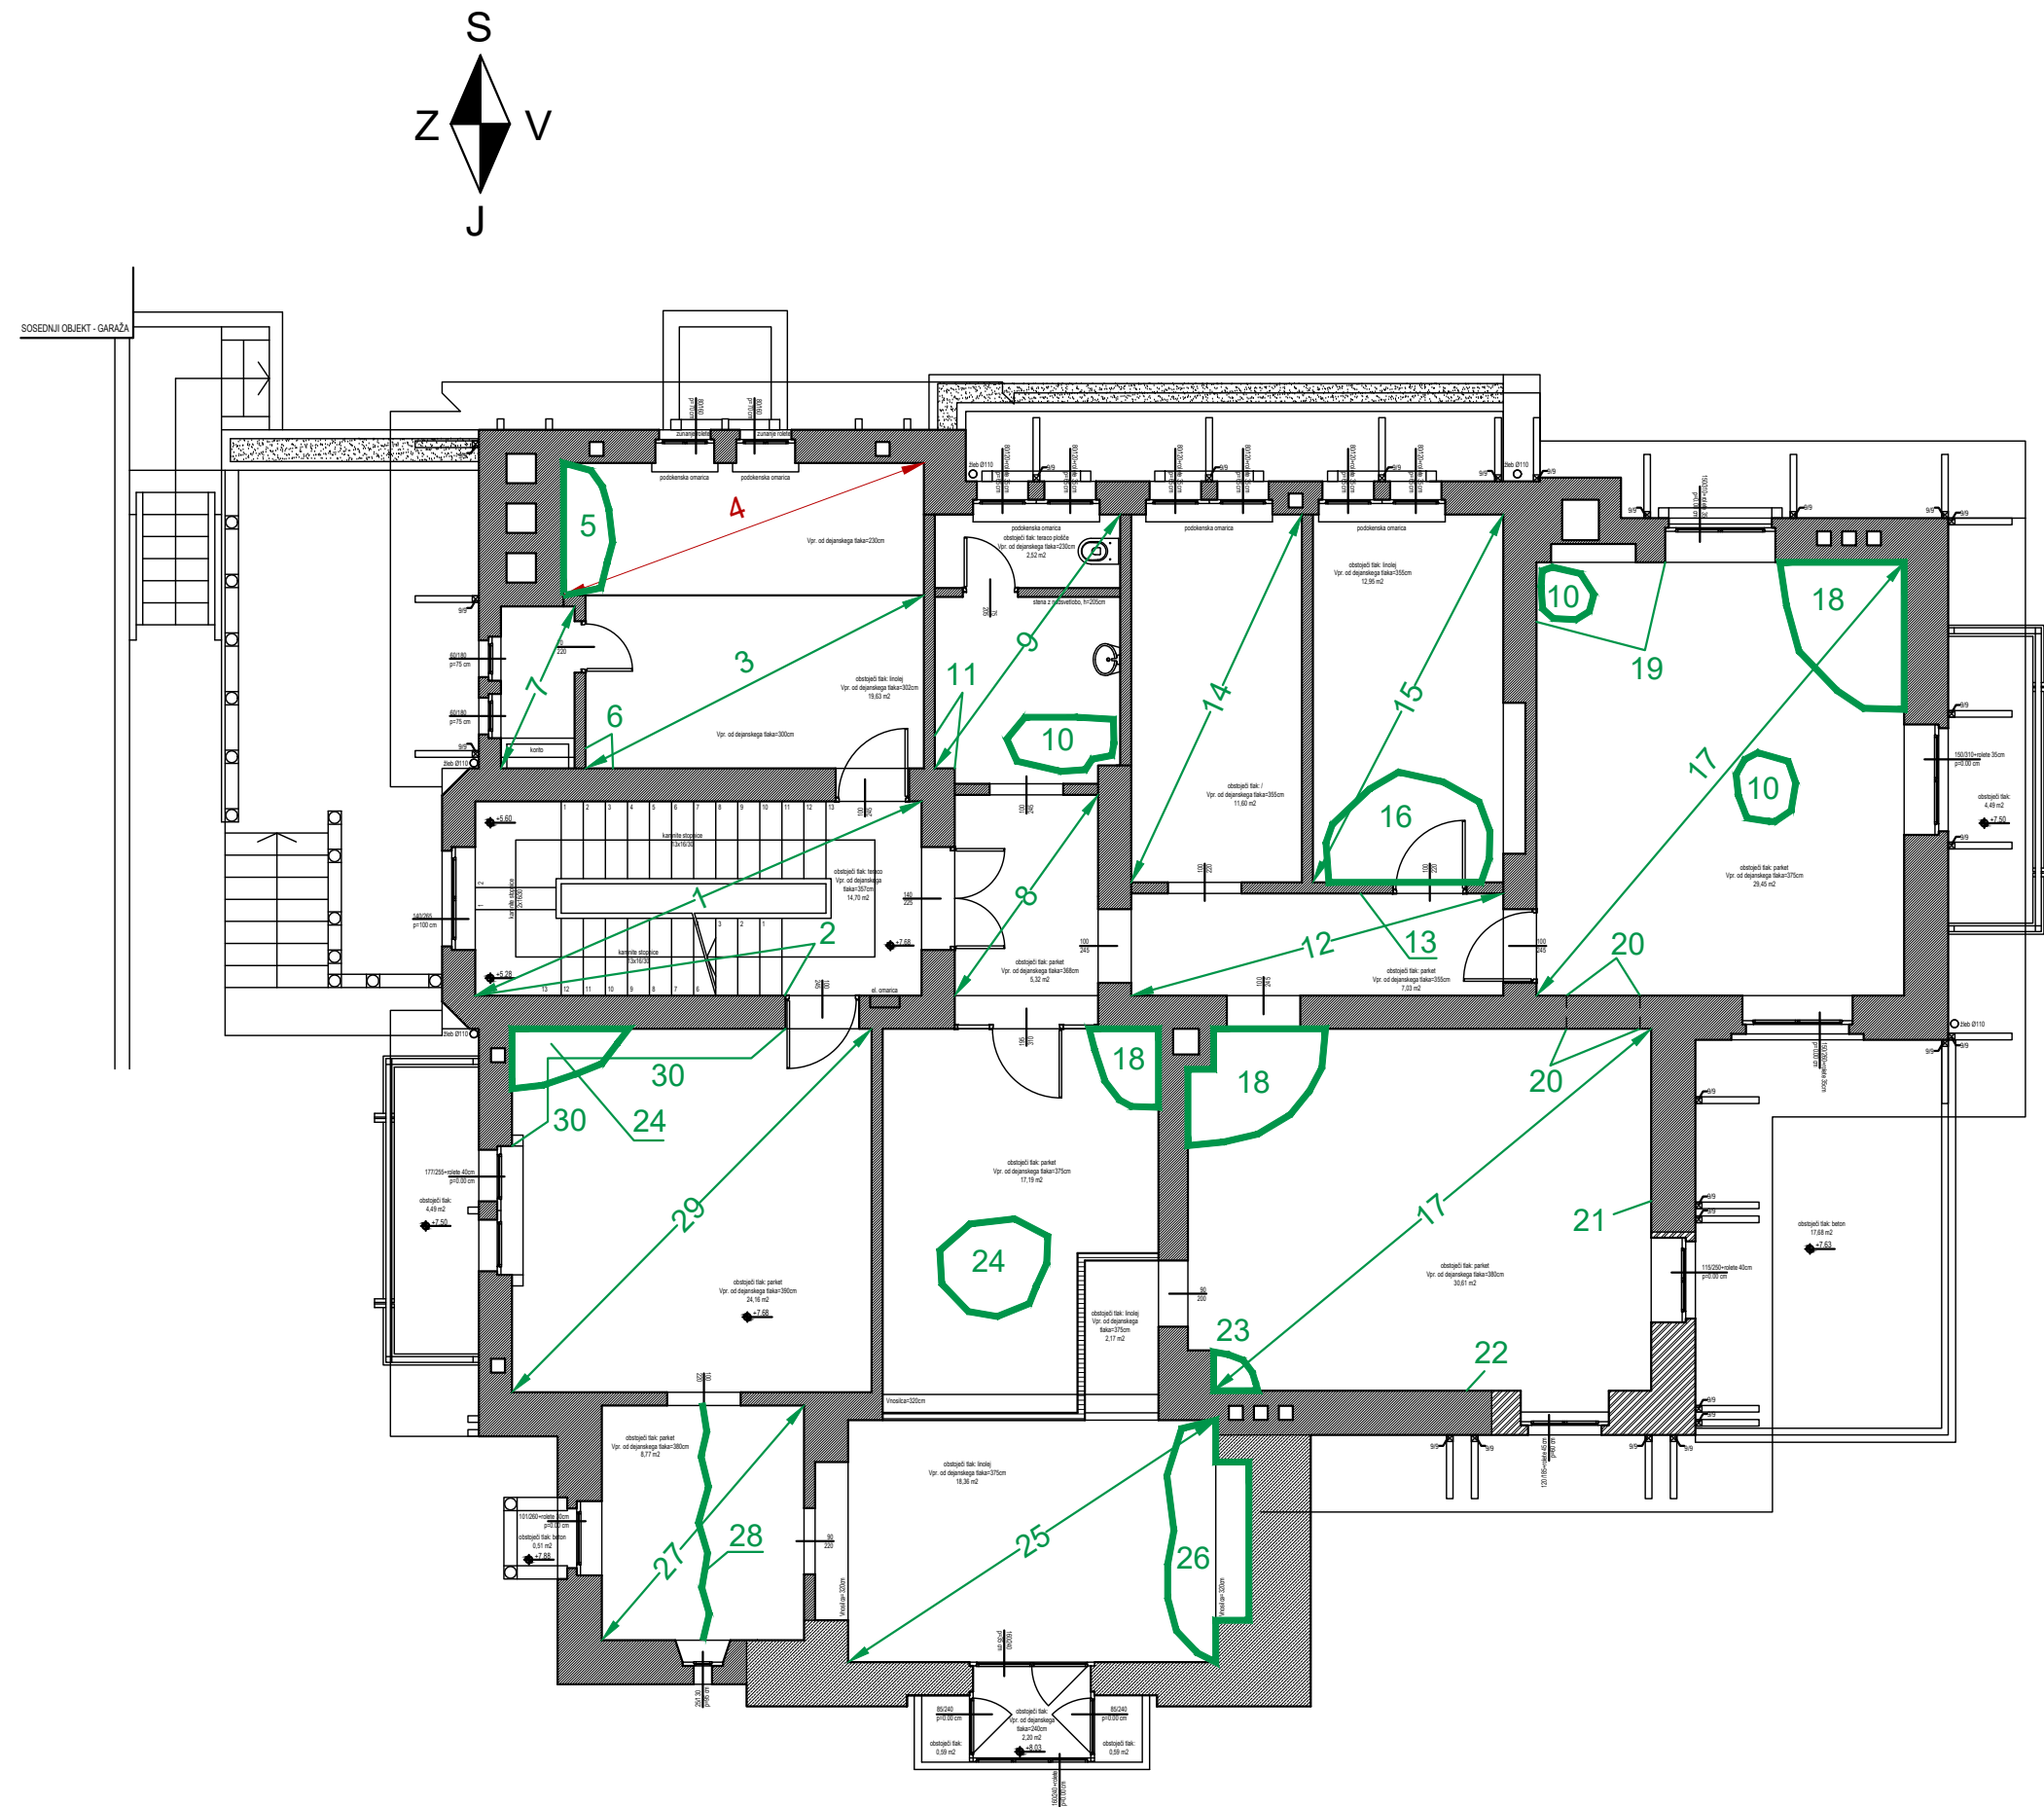
- 1 -Močno luščenje opleska na stenah in stropu stopnišča (praktično v celoti); močno korodirani kovinski deli ograje
- 2 -Močno povečana vlaga na steni nad stopnicami  
-Po videzu prihaja do zamakanja iz terasnega dela strehe (niso izvedeni iztoki meteorne vode) preko stopnišča iz 2.nadstropja na streho oz.teraso

- 3 -Lokalna luščenja opleska na stropu in stenah
- 4 -Povešen poševni del stropa; močno luščenje opleska na stropu in stenah; mrežasto razpokani ometi - nevarnost porušitve**

- 5 -Zamakanje na stropu in steni
- 6 -Poševna razpoka na steni preko vogala in po stropu,  $t=do1.5mm$ ,  $l=1.5m$
- 7 -Močno luščenje opleska na stropu in stenah; zamaknje na stropu in steni v območju proti dimniku; počeni stiki strop-stena

- 8 -Močno luščenje opleska na stropu in zgornji polovici sten
- 9 -Luščenje opleska na stropu in stenah; počeni stiki strop-stena v območju poševnega dela stropa

- 10 -Sledovi zamakanja na stropu
- 11 -Sledovi vlaženja in plesen v vogalu na spodnji polovici stene
- 12 -Luščenje opleska na stropu in stenah
- 13 -Lokalno odstranjen fini omet na steni

- 14 -Lokalna luščenja opleska na stenah
- 15 -Luščenje opleska na stopu in stenah (razen na površinah sten, ki so obdelane s keramičnimi ploščicami)
- 16 -Zamakanje na stropu in steni

- 17 -Lokalna luščenja opleska na stropu in stenah
- 18 -Zamakanje na stropu in steni
- 19 -Močno luščenje opleska na spodnjih  $\frac{2}{3}$  stene
- 20 -Dve vertikalni razpoki od tal na obeh straneh stene,  $t=0.3mm$ ,  $l=2.0$  in  $2.8m$  (verjetno stik z zazidani odprtino)

- 21 -Vertikalno poševna (lomljena in prekinjena) razpoka,  $t=do0.4mm$ ,  $l=2.5m$
- 22 -Vertikalna razpoka,  $t=0.3mm$ ,  $l=2.5m$
- 23 -Zamakanje in izločanje žlindre na stropu in steni ob dimniku

- 24 -Zamakanje na stropu
- 25 -Močno luščenje opleska na stropu in stenah
- 26 -Zamakanje na stropu in steni; propadanje ometa na zgornjem delu stene
- 27 -Močno luščenje opleska na stropu; luščenje opleska na stenah

- 28 -Razpoka na stropu,  $t=0.7mm$
- 29 -Močno luščenje opleska na stropu in stenah (praktično v celoti)
- 30 -Močno povečana vlaga na steni; oplesk skoraj v celoti odpaden; omet površinsko poškodovan
