## Objekt A - vila

### Kataster poškodb

### Terasa, streha in stolp

Naročnik / investitor	MO Nova Gorica, Trg Edvarda Kardelja 1, 5000 Nova Gorica		
Objekt in lokacija objekta	Vila Rafut, Kostanjeviška cesta 16, 5000 Nova Gorica		
Nosilec naloge	mag.Anton Štampfl, univ.dipl.inž.grad.	Št. DN 200 6714	List številka 3.9
Izdelal	Boštjan Kovač, grad.teh.	Datum November 2019

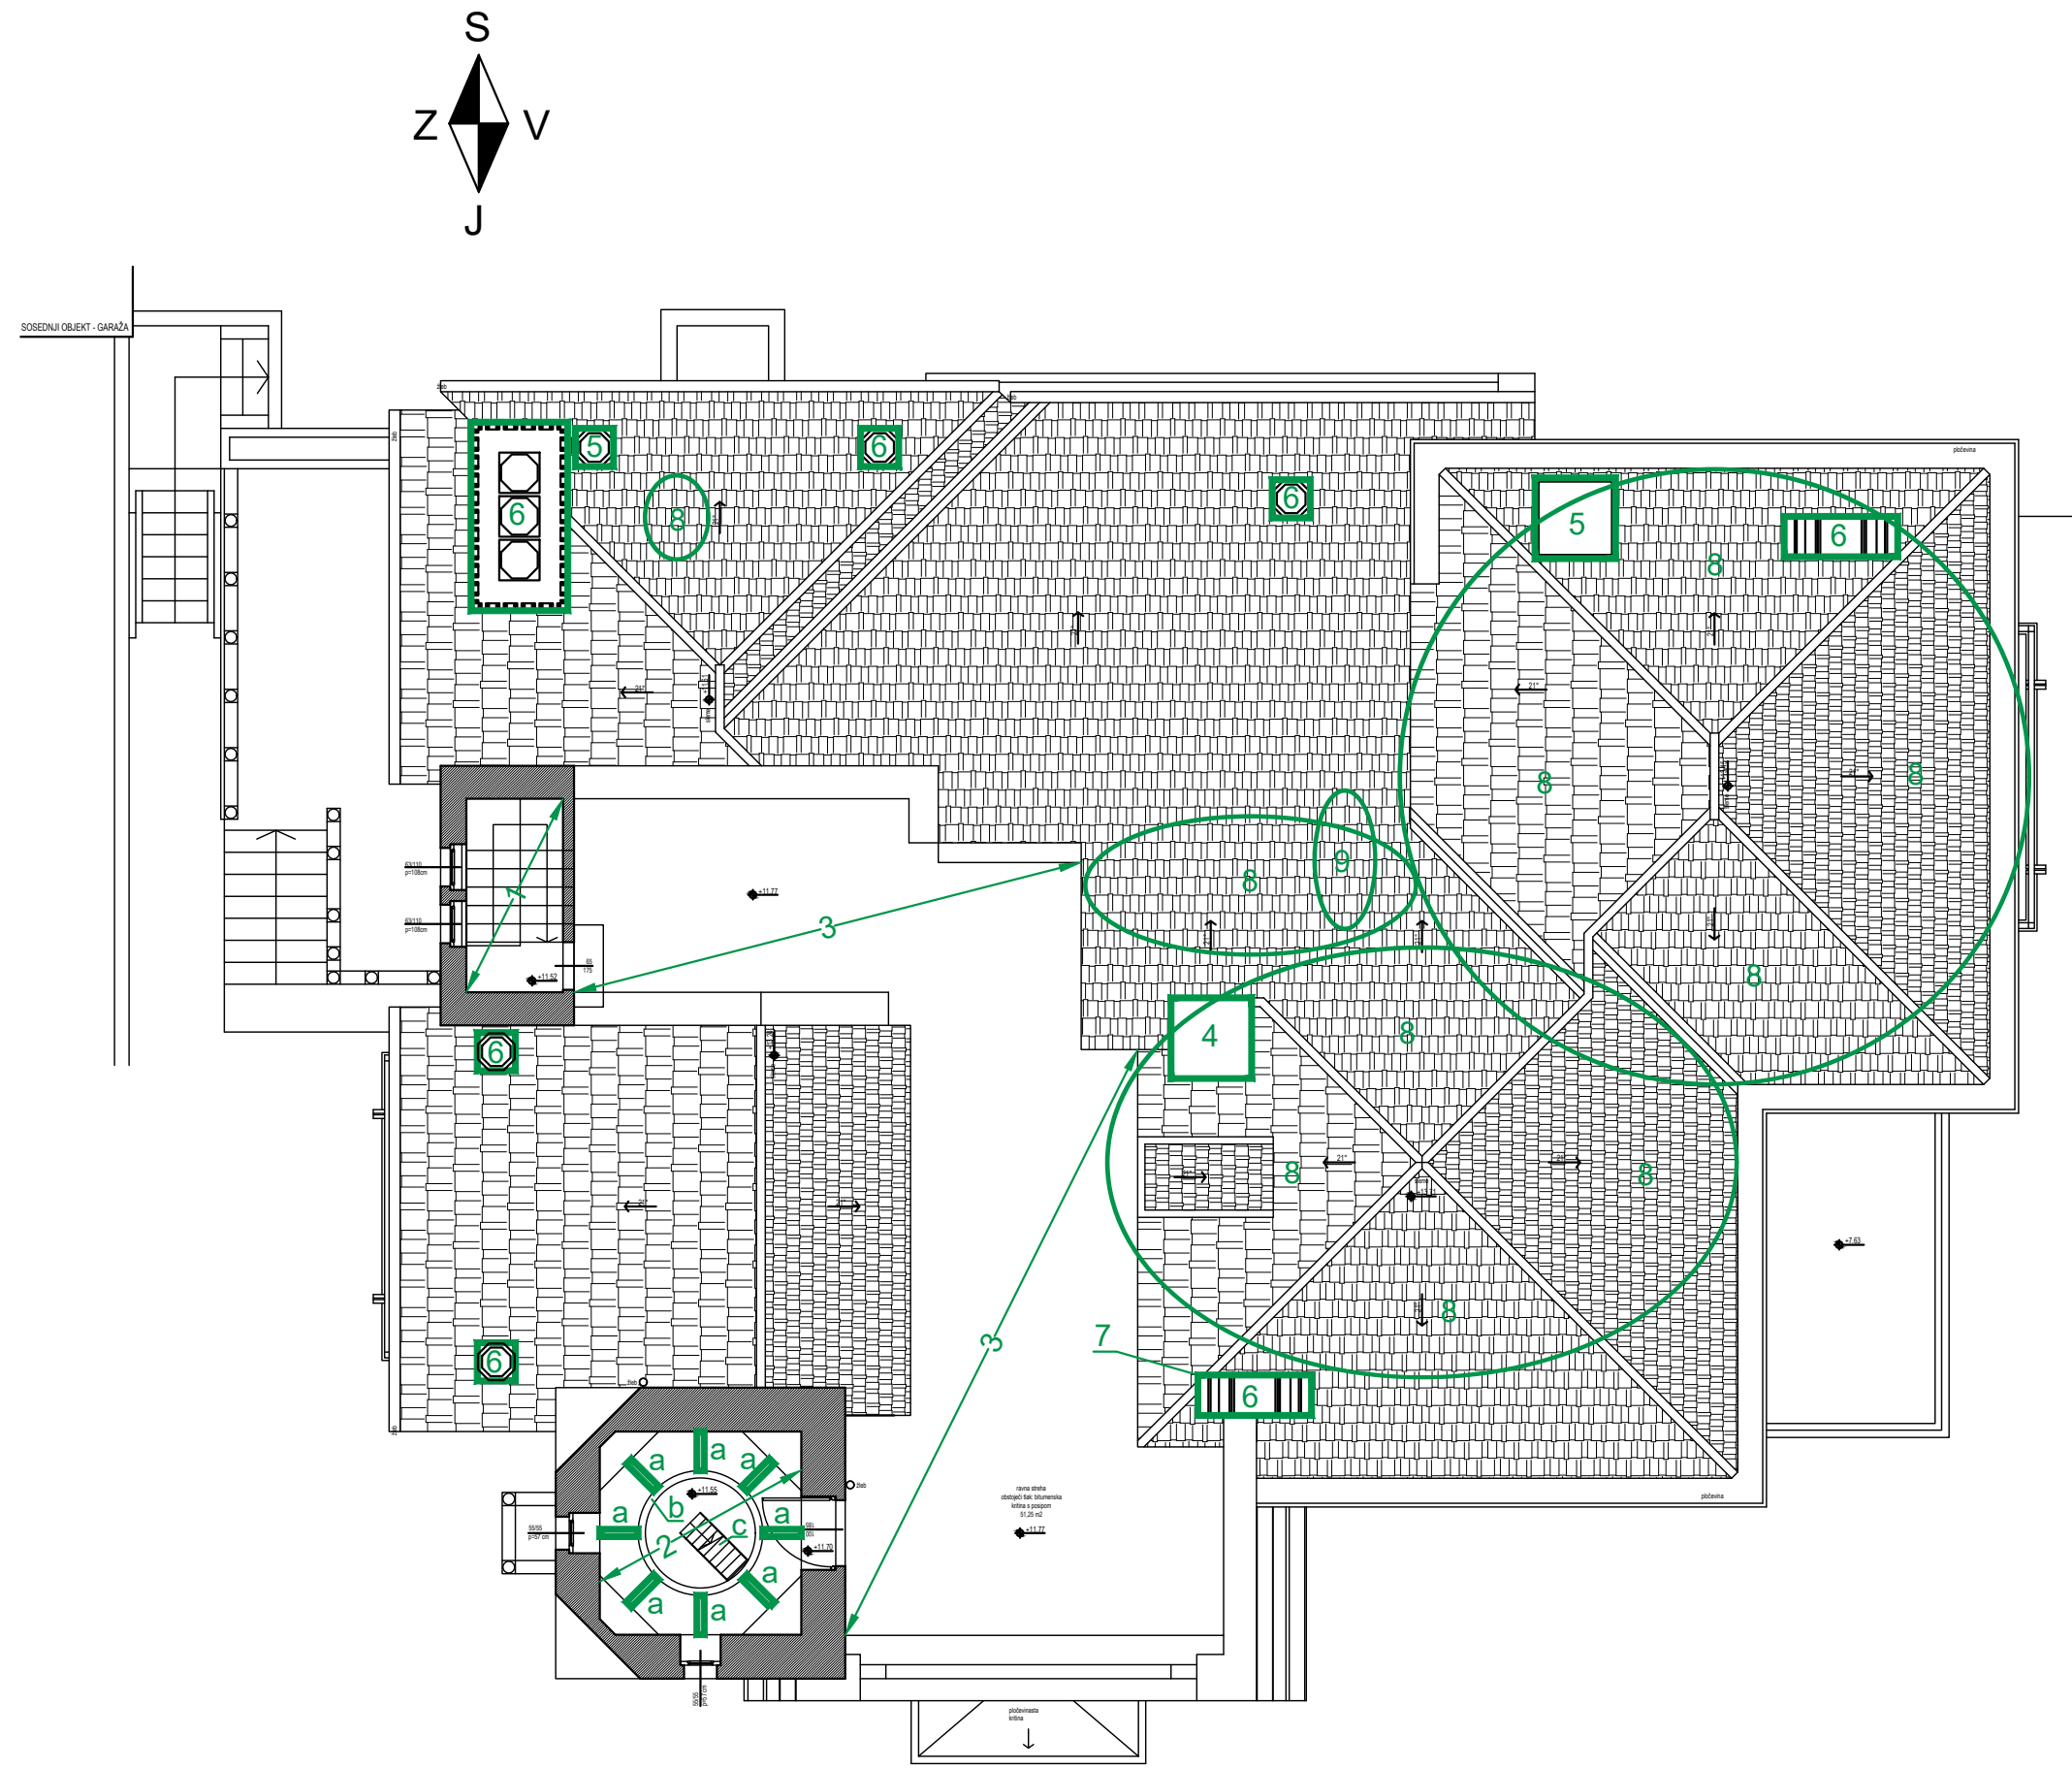
- 1 -Stopnišče na streho oziroma teraso:
  - Zamakanje na stropu
  - Delno odpaden omet iz stopnih jeklenih profilov, jekleni profili so korodirani
  - Razpokan in odstopljen omet na jeklenih profilih

- Stene so navlažene; večji del opleska je odpaden; ometi so mrežasto razpokani, površinsko poškodovani in na veliko mestih odstopljeni
  - Leseni elementi stopnic so dotrajani

- Kovinski pritrdilni elementi so korodirani
- 2 -Stolp (vse etaže):
  - Mrežaste razpoke na ometu
  - Lokalna luščenja opleska in odstopanja ometa
  - Vertikalne razpoke od ležišč jeklenih nosilcev,  $t=do 2.0mm$  (~70%)

- a -Pod jeklenimi nosilci odpaden omet, viden korodiran nosilec (~50%)
    - Razpokan in odstopljen omet pod jeklenimi nosilci (~50%)
  - b -Korodiran notranji jekleni povezovalni obroč

- c -Korodirana ograja
  - Slaba sidrišča ograje
- 3 -Hidroizolacija na terasi je po videzu novejša, vendar izvedena brez odtokov meteornih vod, zaradi česar prihaja do zatekanja vode na stopnišče

- 4 -Manjka zgornji betonski zaključni element dimnika;
  - opeka na zgornjem delu dimnika je razrahljana
- 5 -Manjka betonski zaključni element dimnika (nadomeščen s pločvino)

- 6 -Površinsko poškodovani betonski zaključni elementi dimnikov (enako streha stopnišča); lokalna odpadanja manjših kosov betona (ponekod tudi vidna armatura); tehnološke razpoke na betonu (večina tanjša);

- 7 -Močno odstopljena zaščitna pločvina okoli dimnika
- 8 -Zaradi zamakanja močno poškodovani leseni elementi ostrešja
- 9 -Zaradi zamakanja izpadel del preperelega špirovca

- Zaključne pločvine so večinoma korodirane
- Strešna kritina (korci) je na veliko mestih strta ali premaknjena
- Na mestih močnejših poškodb je bila kritina že menjana
- S terase vidni leseni elementi ostrešja so površinsko poškodovani
- Elementi ostrešja so na več mestih v območjih zamakanja močno poškodovani
