## Objekt A - vila, tloris 2. nadstropja

## Mesta pregleda objekta in ugotovitve preiskovalnih sond

Gradbeni inštitut ZRMK d.o.o. Building and Civil Engineering Institute	
Gradbeni inštitut ZRMK d.o.o., Dimičeva 12, p.p.2554, 1000 Ljubljana, Slovenija, tel.:+386 01/280 81 91			
Naročnik / investitor	MO Nova Gorica, Trg Edvarda Kardelja 1, 5000 Nova Gorica		
Objekt in lokacija objekta	Vila Rafut, Kostanjeviška cesta 16, 5000 Nova Gorica		
Nosilec naloge	mag. Anton Štampfl, univ. dipl. inž. grad.	Št. DN 2006714	List številka  4.4
Izdajal	mag. Barbara Mihaela Sajc, univ. dipl. inž. grad.	Datum nov.2019

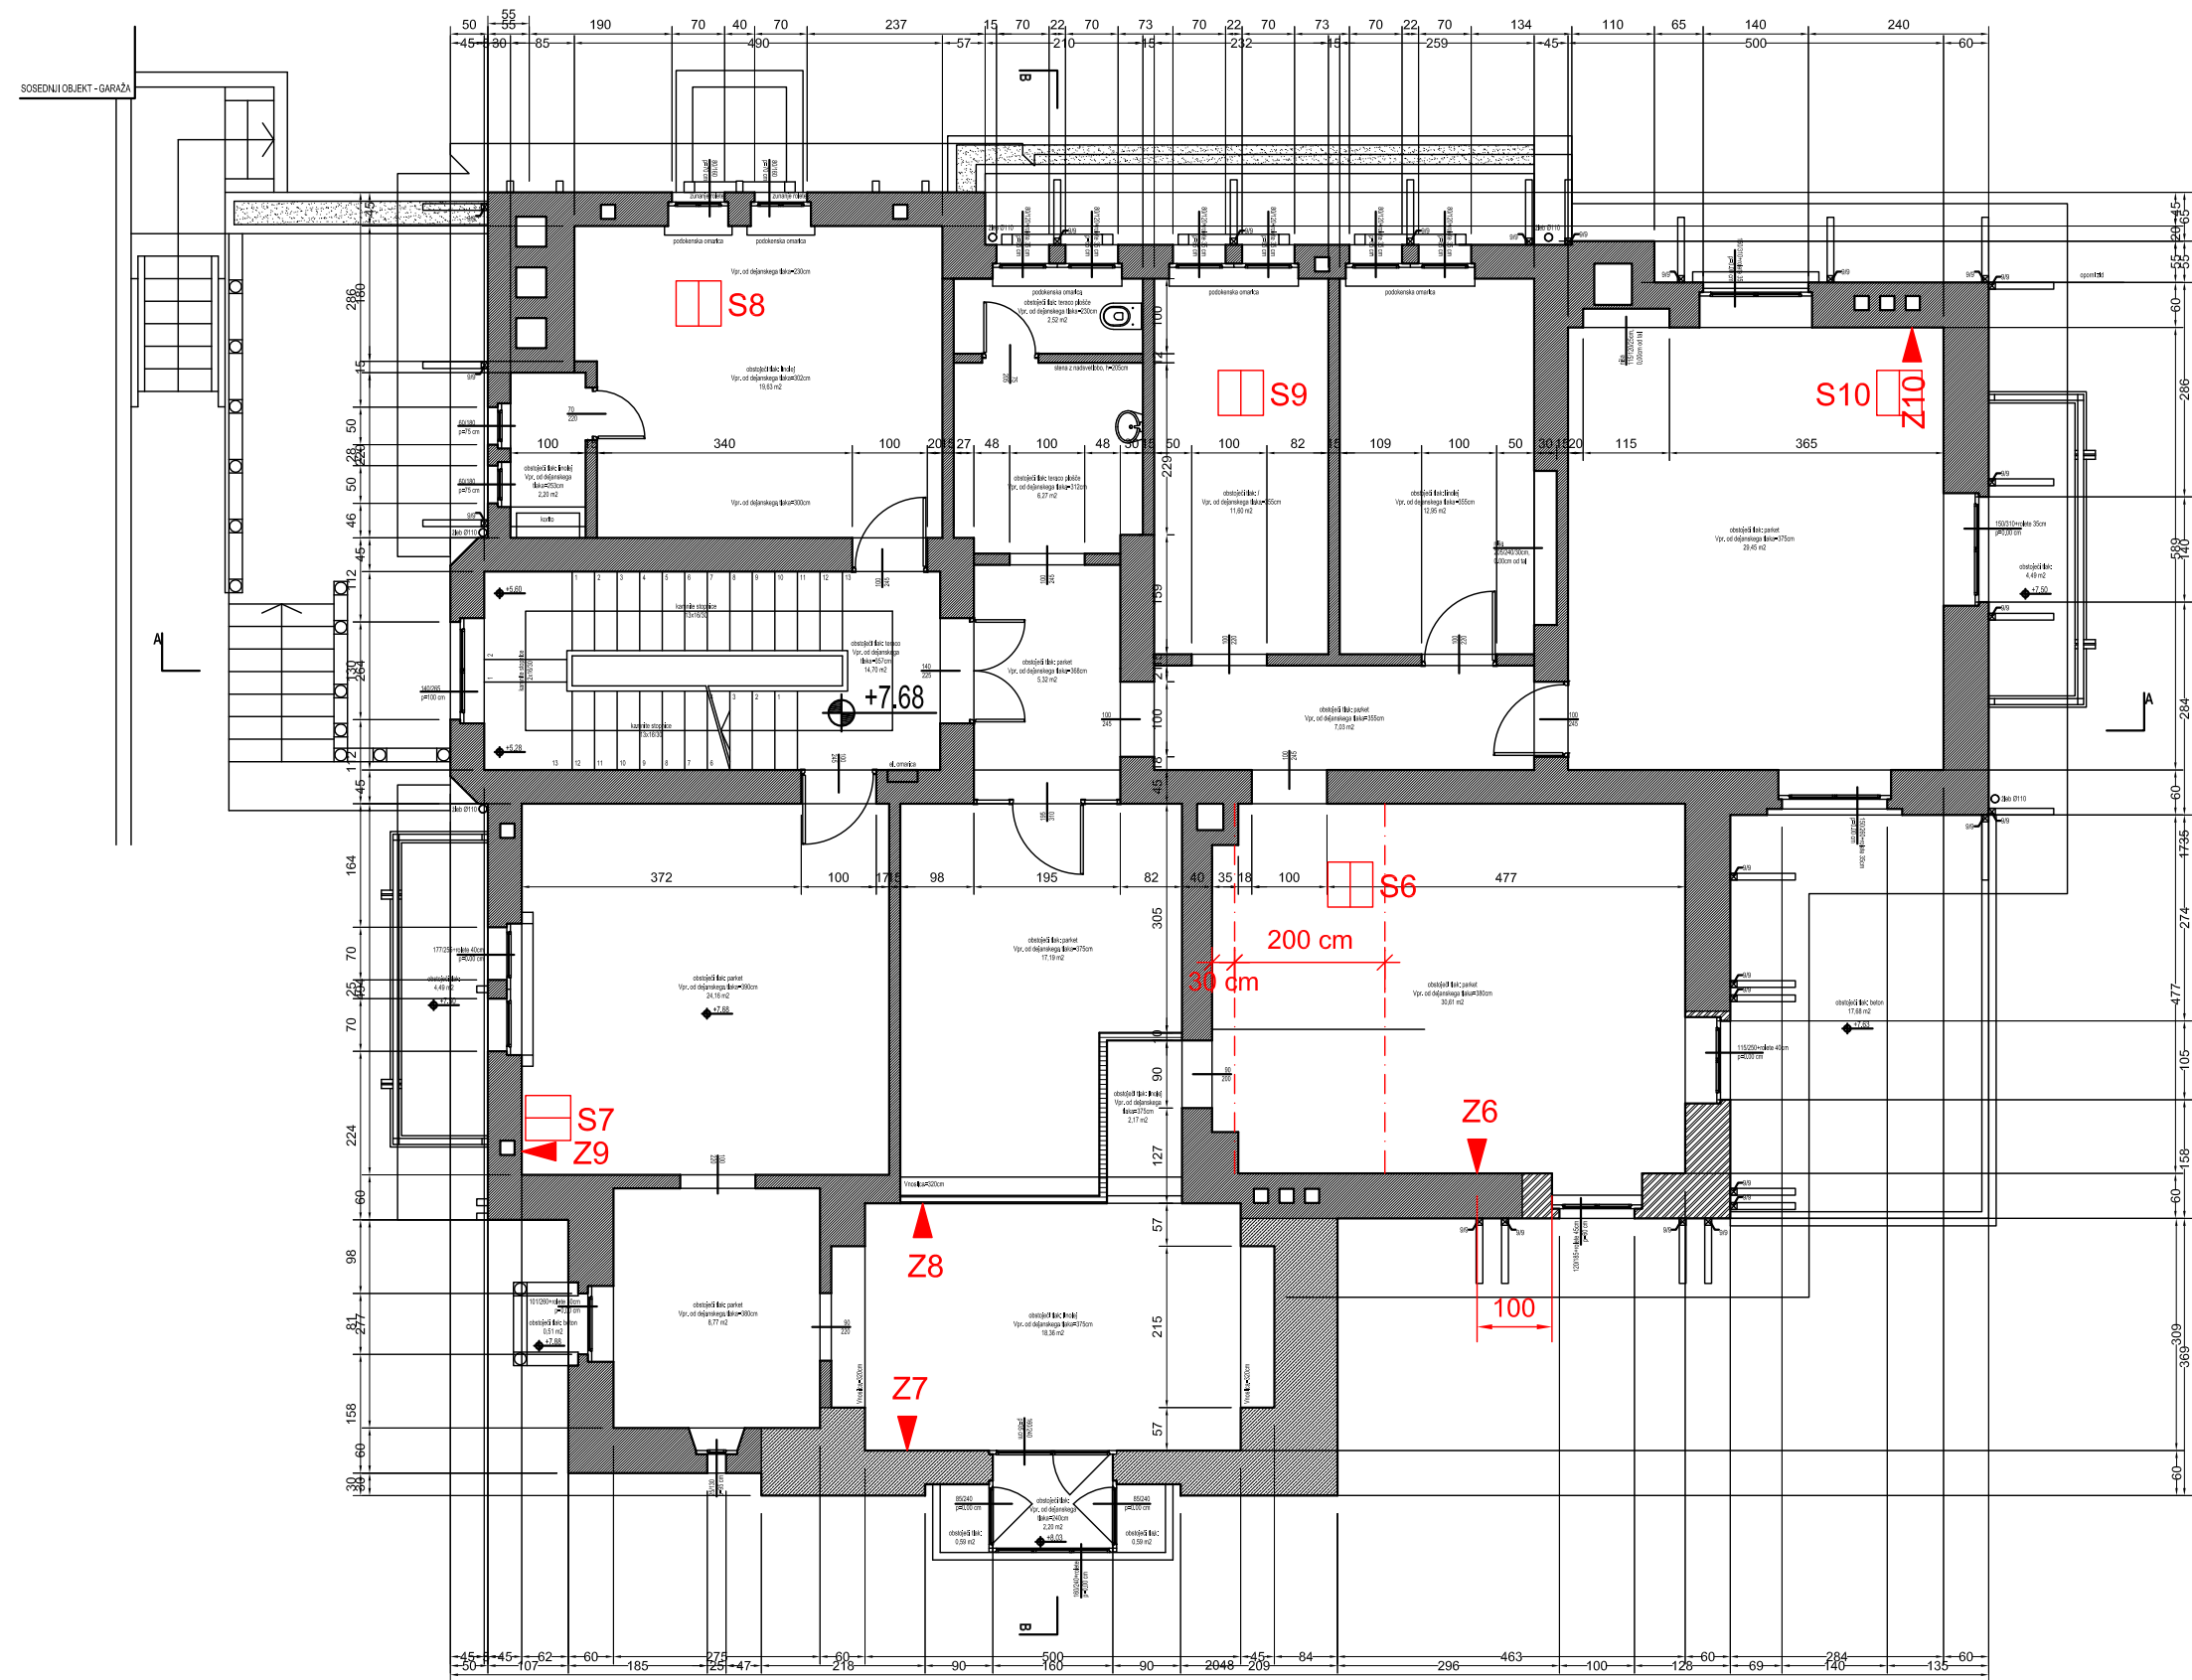
### Z6 - Sonda na zidu - navpični prerez, M 1:10

- armiranobetonska plošča,  $d = 9$  cm
- tramiči (strohnjeni)
- omet na mrežici,  $d = 2$  cm

### Z7 - Sonda na zidu - navpični prerez, M 1:10

- armiranobetonska plošča na jeklenih nosilcih
- zračni prostor
- tramiči,  $b/h = 2.5/6$  cm
- omet na mrežici,  $d = 2.5$  cm
- nearmiran beton
- opeka
- malta
- jekleni I profil,  $b = 80$  mm (vez)
- (močne korozijske poškodbe)
- opečni zid
- omet

### Z8 - Sonda na zidu - navpični prerez, M 1:10

- betonska plošča
- jekleni I profil,  $b/h = 75/130$  mm
- tramiči,  $b/h = 3/6$  cm
- tramiči,  $b/h = 2.5/5.5$  cm
- omet,  $d = 2$  cm
- armiranobetonski nosilec
- opečni zid, votla opeka

### Z9 - Sonda na zidu

- opečni zid
- omet,  $d = 1.5$  cm
- pod stropom ni vezi

### Z10 - Sonda na zidu - navpični prerez, M 1:10

- jekleni I profil,  $b = 80$  mm
- opečni zid, polna opeka
- omet,  $d = 2$  cm
- pod stropom ni horizontalne vezi

### S6 - Sonda na stropu - navpični prerez, M 1:10

- jekleni I profil,  $h = 150$  mm,  $e = 200$  cm
- hidroizolacija
- armiranobetonska plošča,  $d = 9$  cm,  $GA\phi 6/22$  cm, kritje  $a = 2$  cm
- zračni prostor
- tramiči,  $b/h = 5/13$  cm,  $e = 78$  cm
- letve,  $b/h = 4/2$  cm, razmaknjene 1 cm
- omet,  $d = 1.5$  cm

### S7 - Sonda na stropu - navpični prerez, M 1:10

- armiranobetonska plošča,  $GA\phi 6/17$  cm, kritje  $a = 1$  cm
- zračni prostor
- tramiči,  $b/d/e = 2.5/6/30$  cm
- omet na mrežici,  $d = 1.5$  cm
- opečni zid
- omet,  $d = 1.5$  cm

### S8 - Sonda na stropu - navpični prerez, M 1:10

- sonda v območju vidnega zamakanja

- opečna kritina
- deske
- špirovci,  $b/h/e = 16/20/70$  cm, špirovci v območju sonde so močno poškodovani (en špirovec povsem uničen, sosednja dva močno poškodovana)
- lesena vešalka,  $b/d = 3/6$  cm
- tramički,  $b/d/e = 3/6/25-30$  cm
- omet na mrežici,  $d = 3$  cm

### S9 - Sonda na stropu - navpični prerez, M 1:10

- sonda v območju brez vidnega zamakanja

- na stropnem plafonu ni vidnega zamakanja, les ni vidno poškodovan
- deske,  $b/d/e = 6/3/32$  cm
- špirovci,  $b/h/e = 16/21/60$  cm
- tramički,  $b/d/e = 3/6/25$  cm
- omet na mrežici,  $d = 2$  cm

### S10 - Sonda na stropu - navpični prerez, M 1:10

- pod stropom ni izvedene horizontalne zidne vezi

- armiranobetonska plošča (slab beton),  $GA\phi 6/14$  cm, kritje  $a = 1$  cm
- zračni prostor
- tramički,  $b/h/e = 3.5/6/30$  cm (sledi zamakanja)
- omet na mrežici,  $d = 2$  cm
