**PARK RAFUT**

hidrološko hidravlična analiza

E - 1032/20

Hydrotech d.o.o.  
Cankarjeva 62  
5000 Nova Gorica

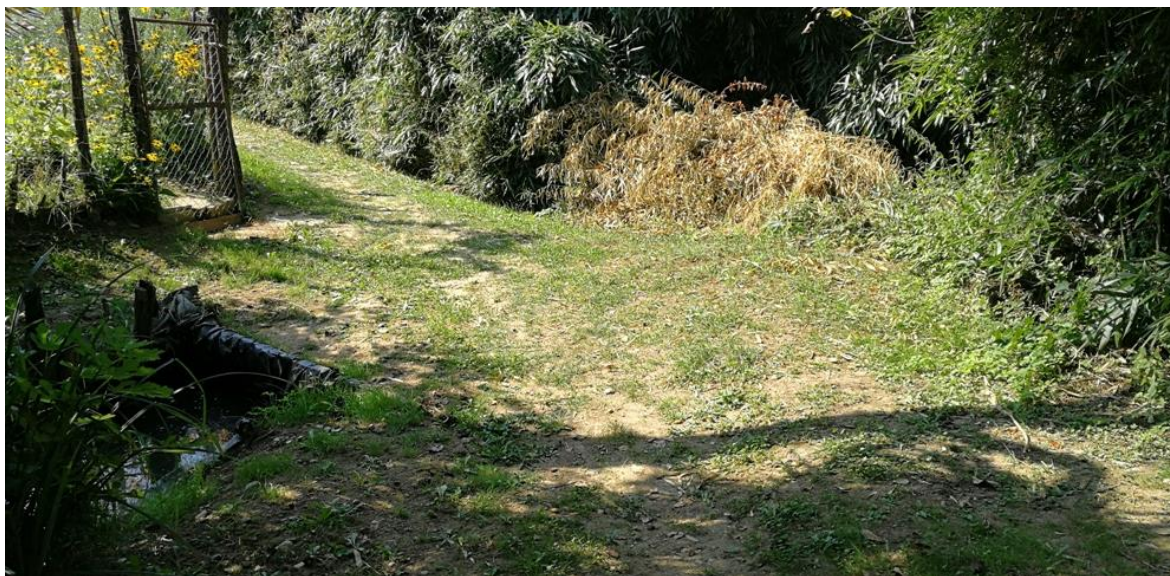
Potok je hudourniškega značaja, s hitrim porastom in upadom vodostaja. Niveleta je stabilna, povprečen padec znaša 4%. Na območje parka naj bi potok vstopal preko prepusta na poti k vrtičkom, lociranih vzhodno od obravnavanega območja. Prepust je

začepljen z namenom, da se v strugi potoka ustvari dovolj velika akumulacija vode, potrebna za zalivanje vrtov.

*Slika 2: Začepljen prepust*

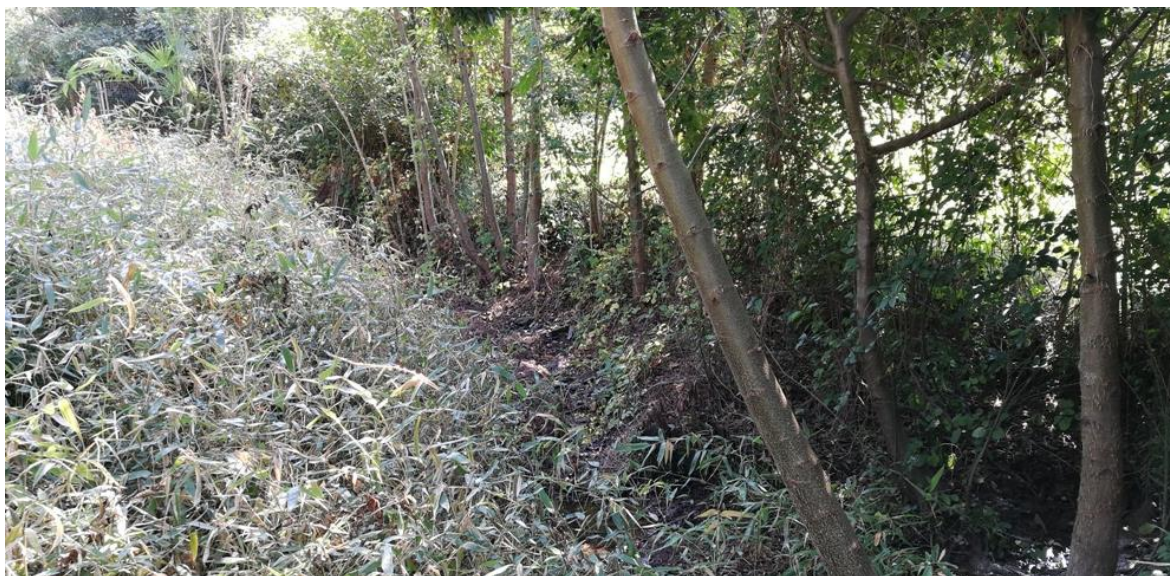
Zgornji del potoka, takoj po vstopu v park, prerašča sestoj bambusa, dolg cca 30 m.

*Slika 3: Sestoj bambusa prerašča strugo*

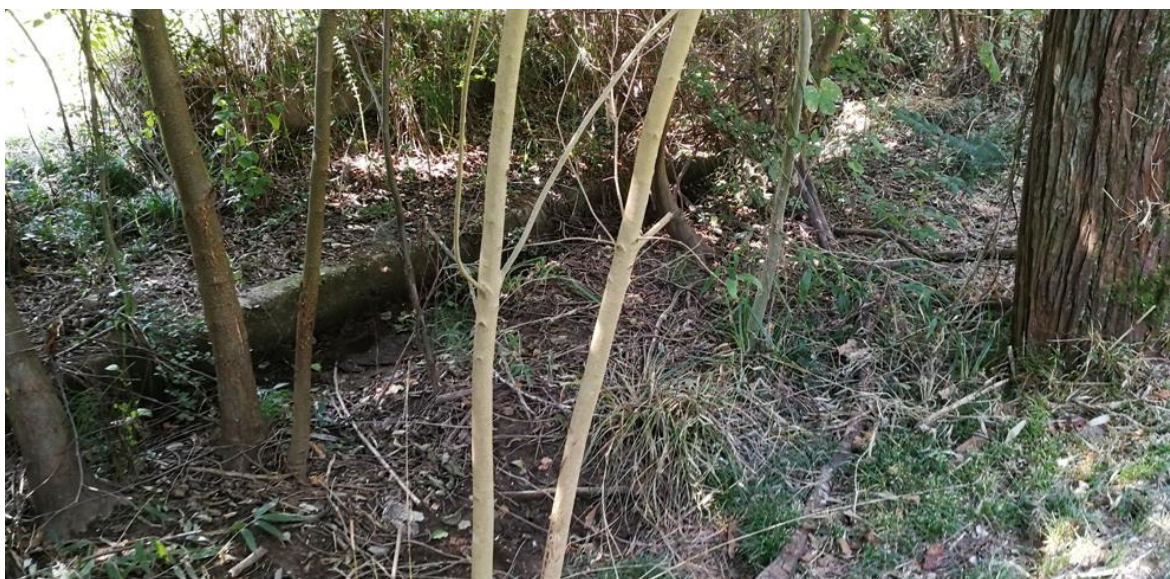
Dalje je struga do prepusta 1 precej zasuta, ob levi brežini poteka nizek AB zid, neposredno pred prepustom 1 pa se zid nahaja tudi ob desni brežini.

*Slika 4: AB zid ob zasuti strugi nad prepustom 1*

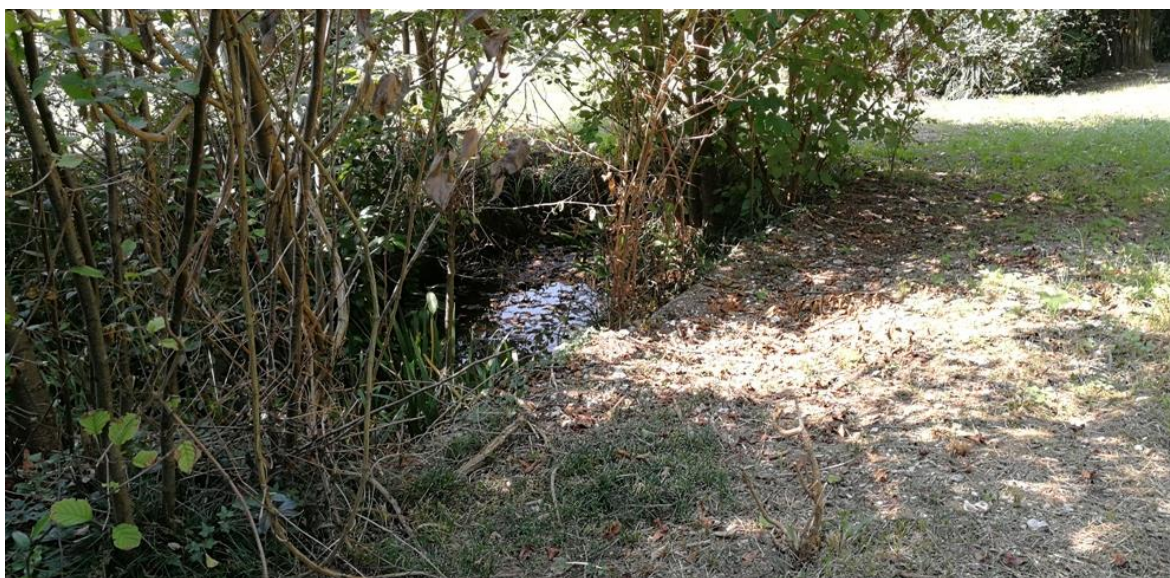
Prepust 1 je na zgornji strani precej zasut. Dimenzije pravokotnega vtoka v prepust znašajo po geodetski izmeri 120/75 cm. Izток je polkrožne oblike dimenzije 130/60 cm. Stanje konstrukcije na terenu ni razvidno.

*Slika 5: Prepust 1*

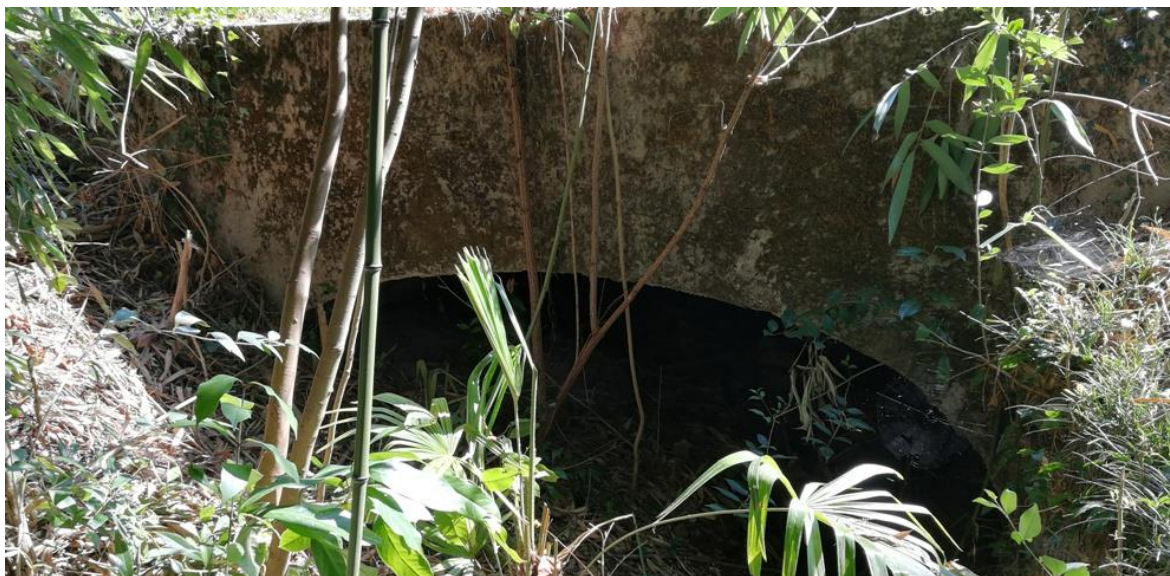
Na odseku med prepustoma 1 in 2 je struga naravna in močno obrasla z vegetacijo. Neposredno pod prepustom 1 je na levi brežini cca 7 m dolg AB obrežni zid, pred prepustom 2 pa se na levi brežini nahaja AB krilo. Prepust 2 je AB ločna konstrukcija.

Zaradi delne zasutosti so dejanske dimenzije prepusta nepoznane, ocenjujemo jih na 130/100 cm. Stanje konstrukcije na terenu ni razvidno.

*Slika 6: Prepust 2*

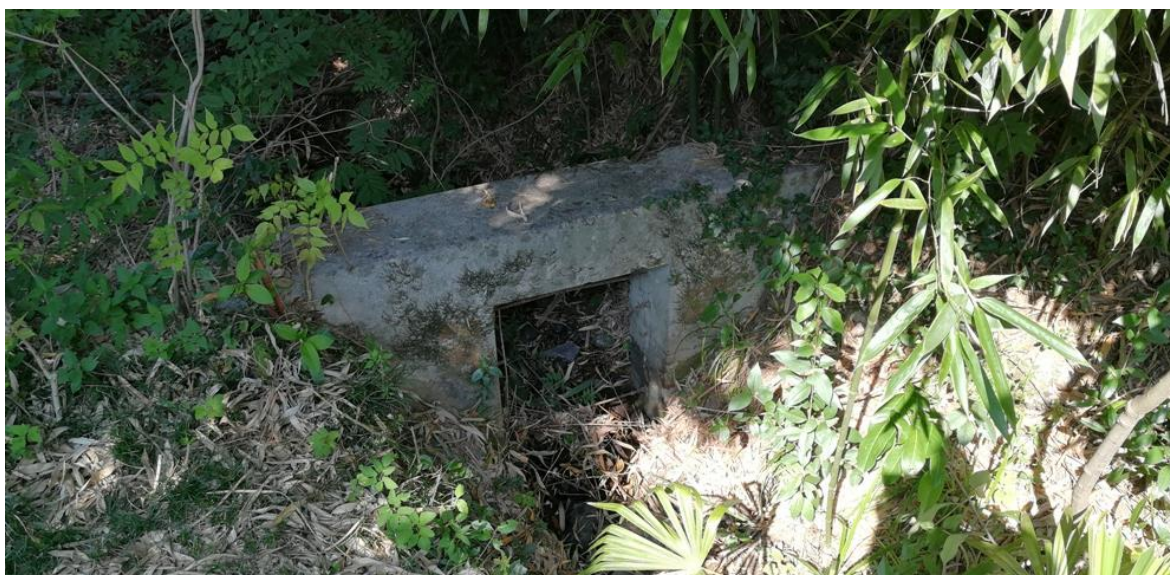
Dolvodno od prepusta 2, na oddaljenosti 3 m, se v strugi nahaja betonski zid s pravokotno odprtino dimenzije 70/100 cm. Zid se razteza še 5 m v levo brežino. Funkcija tega objekta ni poznana. Obrežni betonski zid se nahaja tudi ob levi brežini, med prepustom 2 in zidom z odprtino.

*Slika 7: Betonski zid z odprtino*

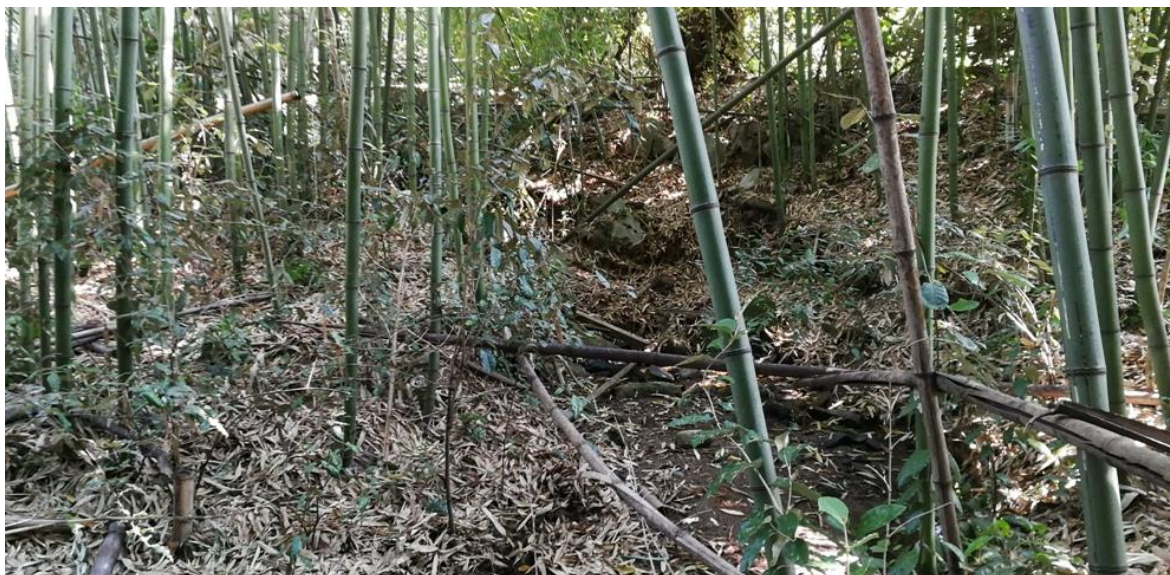
Dolvodno strugo prerašča bambus vse do zahodne meje parka. Izjema je le območje okrog prepusta 3. Prepust 3 je AB konstrukcija, pravokotne oblike. Dimenzije prepusta so 100/80 cm. Stanje konstrukcije na terenu ni razvidno. Dolvodno od prepusta je erozija ustvarila manjšo kaskado, ki je nezavarovana.

*Slika 8: Z bambusom zaraščena struga*

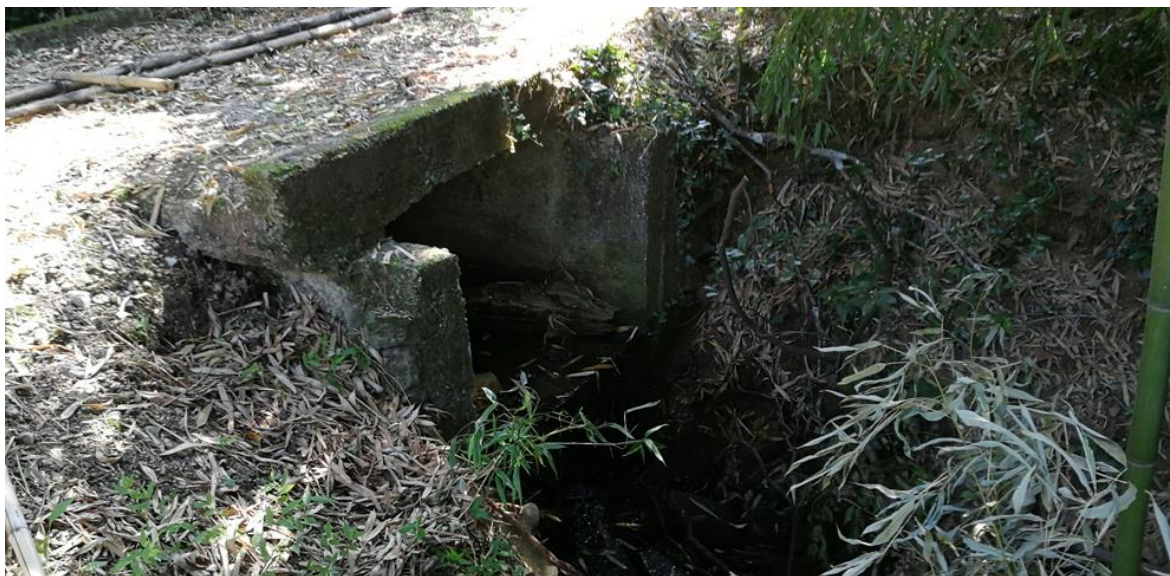
*Slika 9: Prepust 3 - dolvodno*
