Objekt A - vila
Kataster poškodb
Tloris kleti

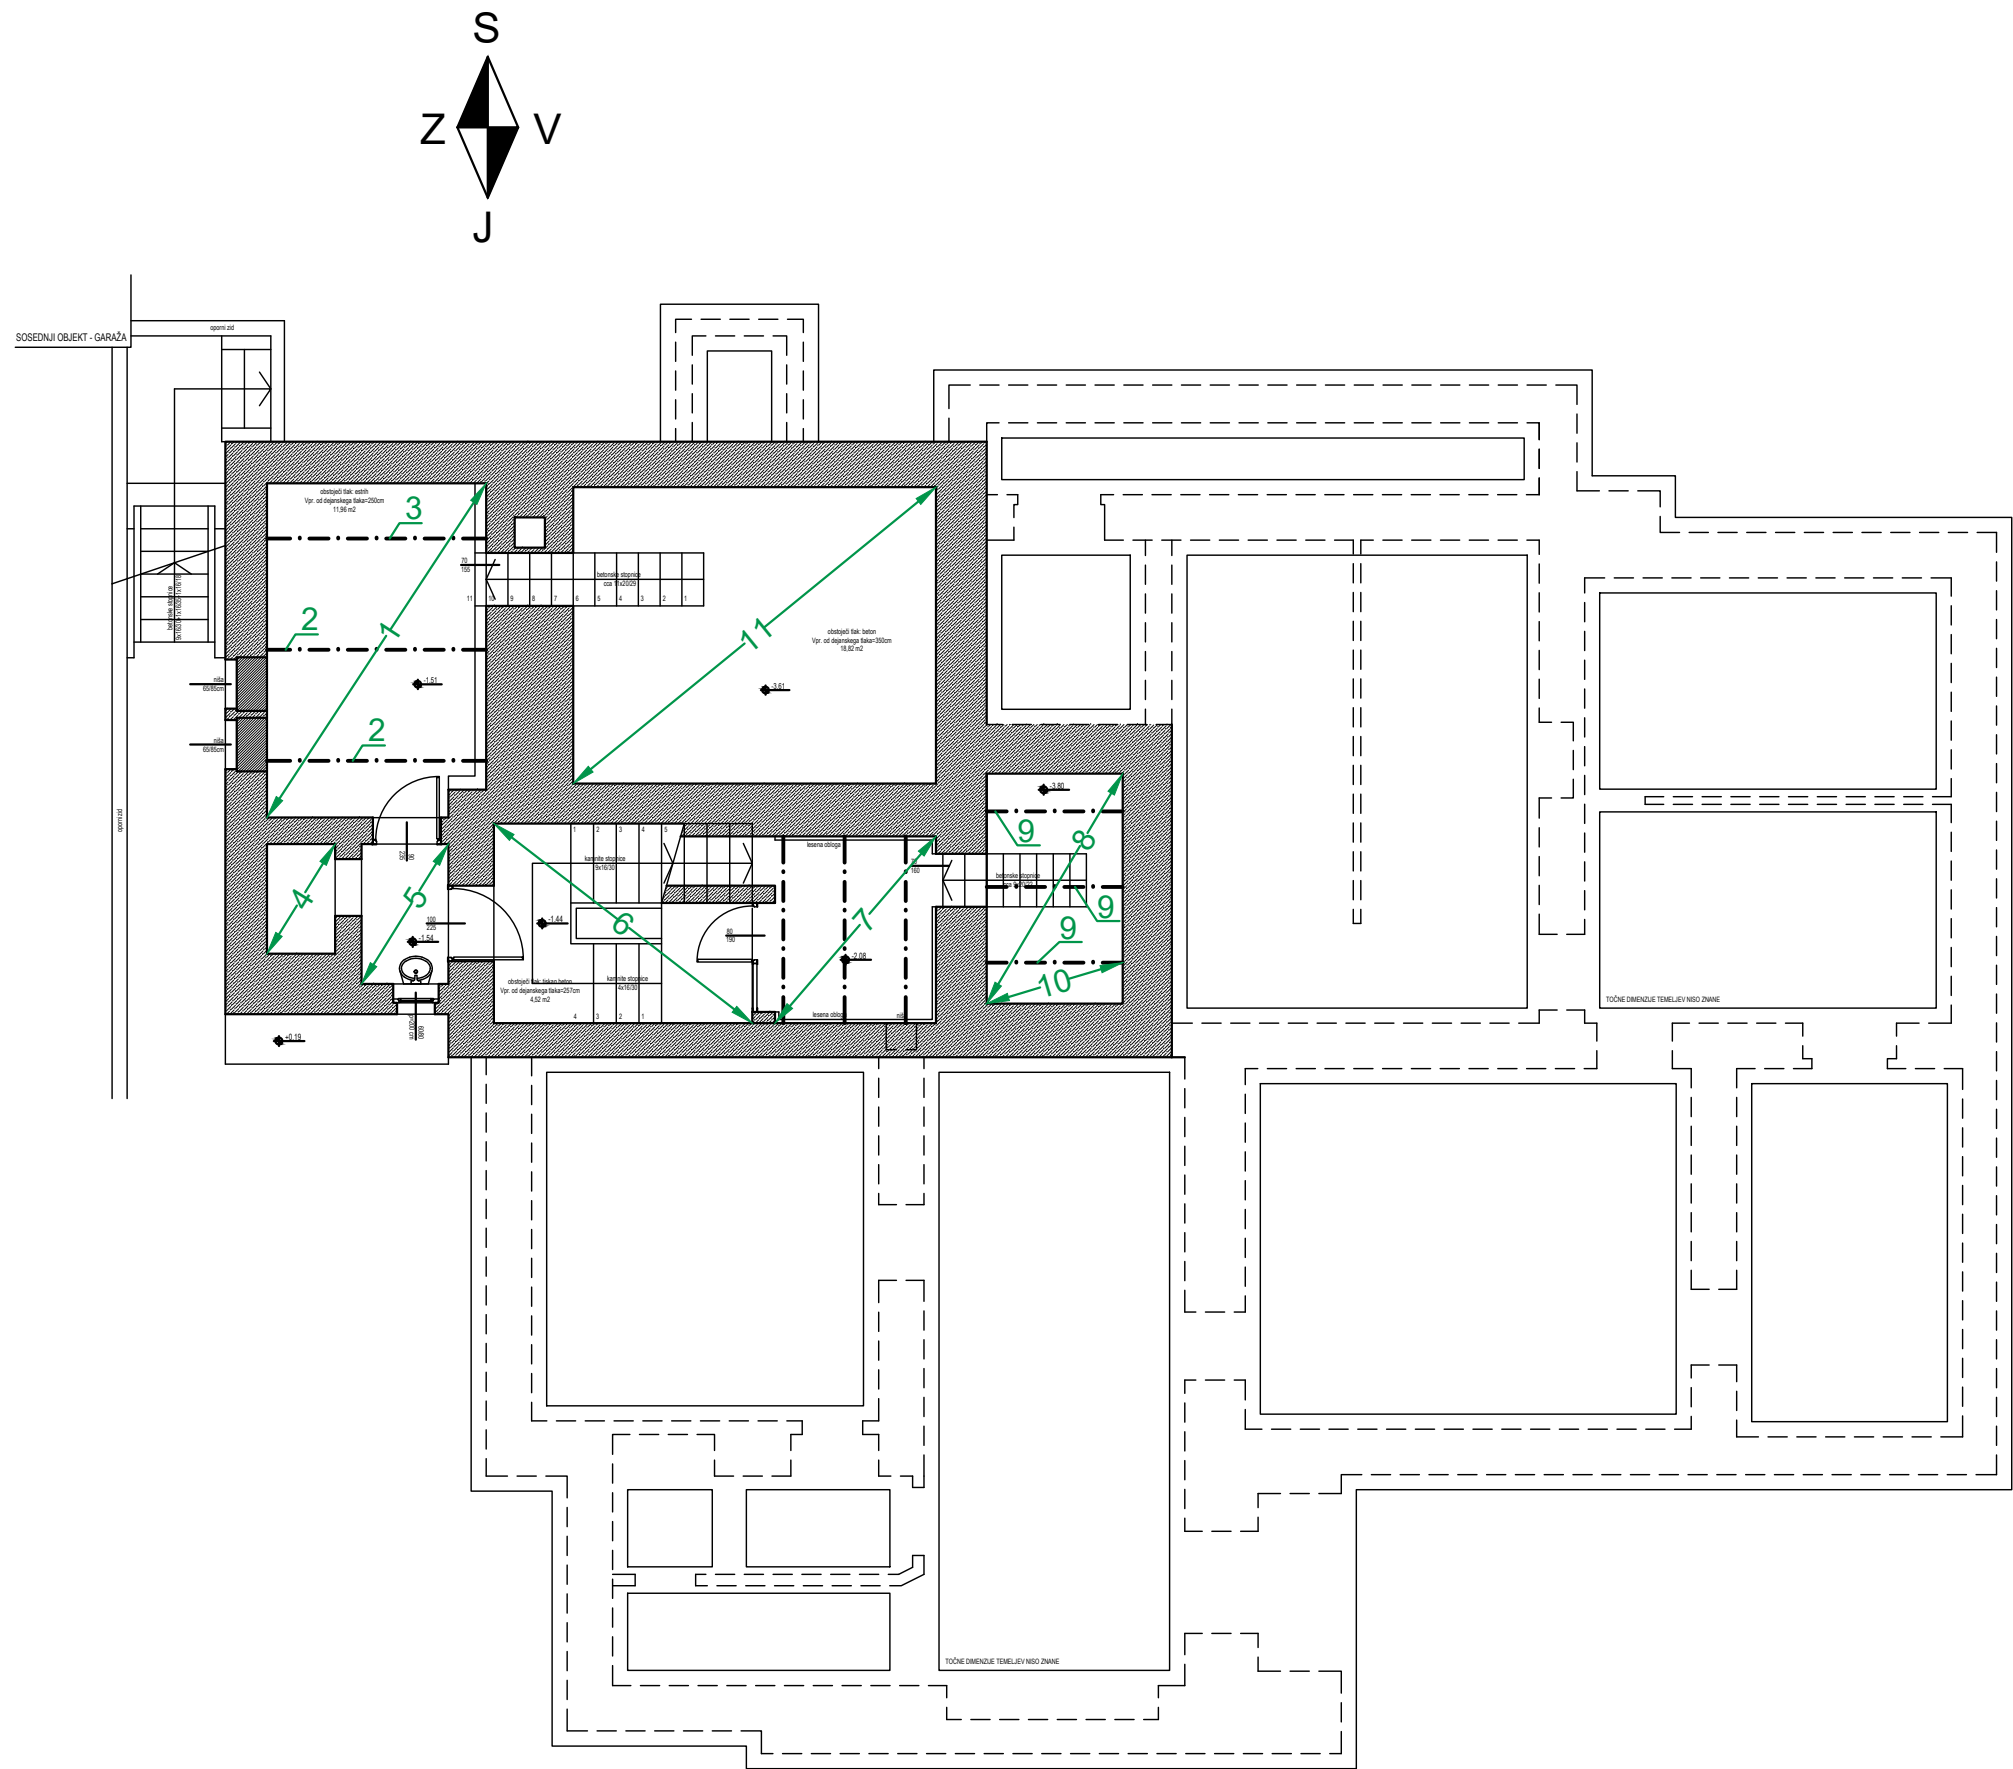
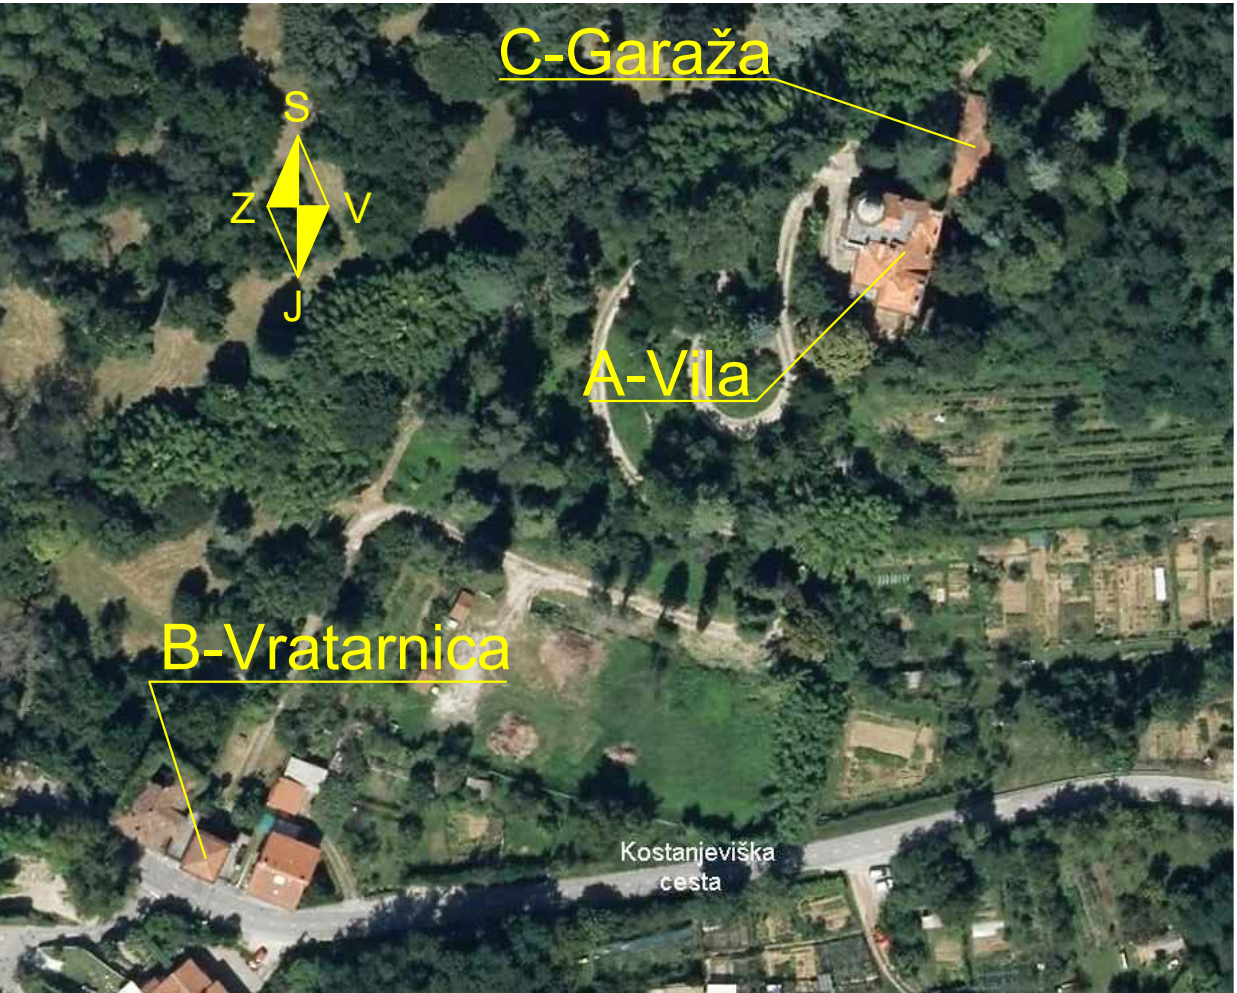
- 1 -Luščenje in odpadanje opleska na stenah in stropu (na več mestih skupaj s finim ometom); lokalna propadanja ometa
- 2 -Odpaden omet z jeklenega nosilca; viden močno korodiran nosilec

- 3 -Odstopanje ometa na jeklenem nosilcu
- 4 -Luščenje in odpadanje opleska na stropu (stene obložene s keramiko)
- 5 -Skoraj v celoti odpaden oplesk na stropu (stene obložene s keramiko)

- 6 -Skoraj v celoti odpaden oplesk na stenah stopnišča; močno korodirana jeklena ograja
- 7 -Močno povečana vlaga; odpadena lesena stropna obloga; dotrajane lesene stenske obloge; na stropu na dveh mestih odpadena fina malta z jeklenih nosilcev (vidna močno korodirana nosilca)

- 8 -Prostor zapolnjen z vodo; izvedena dva neregularna preboja na stropu
- 9 -Močno korodiran jekleni nosilec (strop ni ometan)
- 10 -Odpadena zaščitna plast betona na plošči ; vidna močno korodirana armatura

- 11-Prostor nedostopen (zapolnjen z vodo)
