Objekt A - vila
Kataster poškodb
Tloris pritličja

Naročnik / investitor	MO Nova Gorica, Trg Edvarda Kardelja 1, 5000 Nova Gorica		
Objekt in lokacija objekta	Vila Rafut, Kostanjevska cesta 16, 5000 Nova Gorica		
Nosilec naloge	mag.Anton Štampfl, univ.dipl.inž.grad.	Št. DN 200 6714	List številka 3.6
Izdelal	Boštjan Kovač, grad.teh.	Datum November 2019

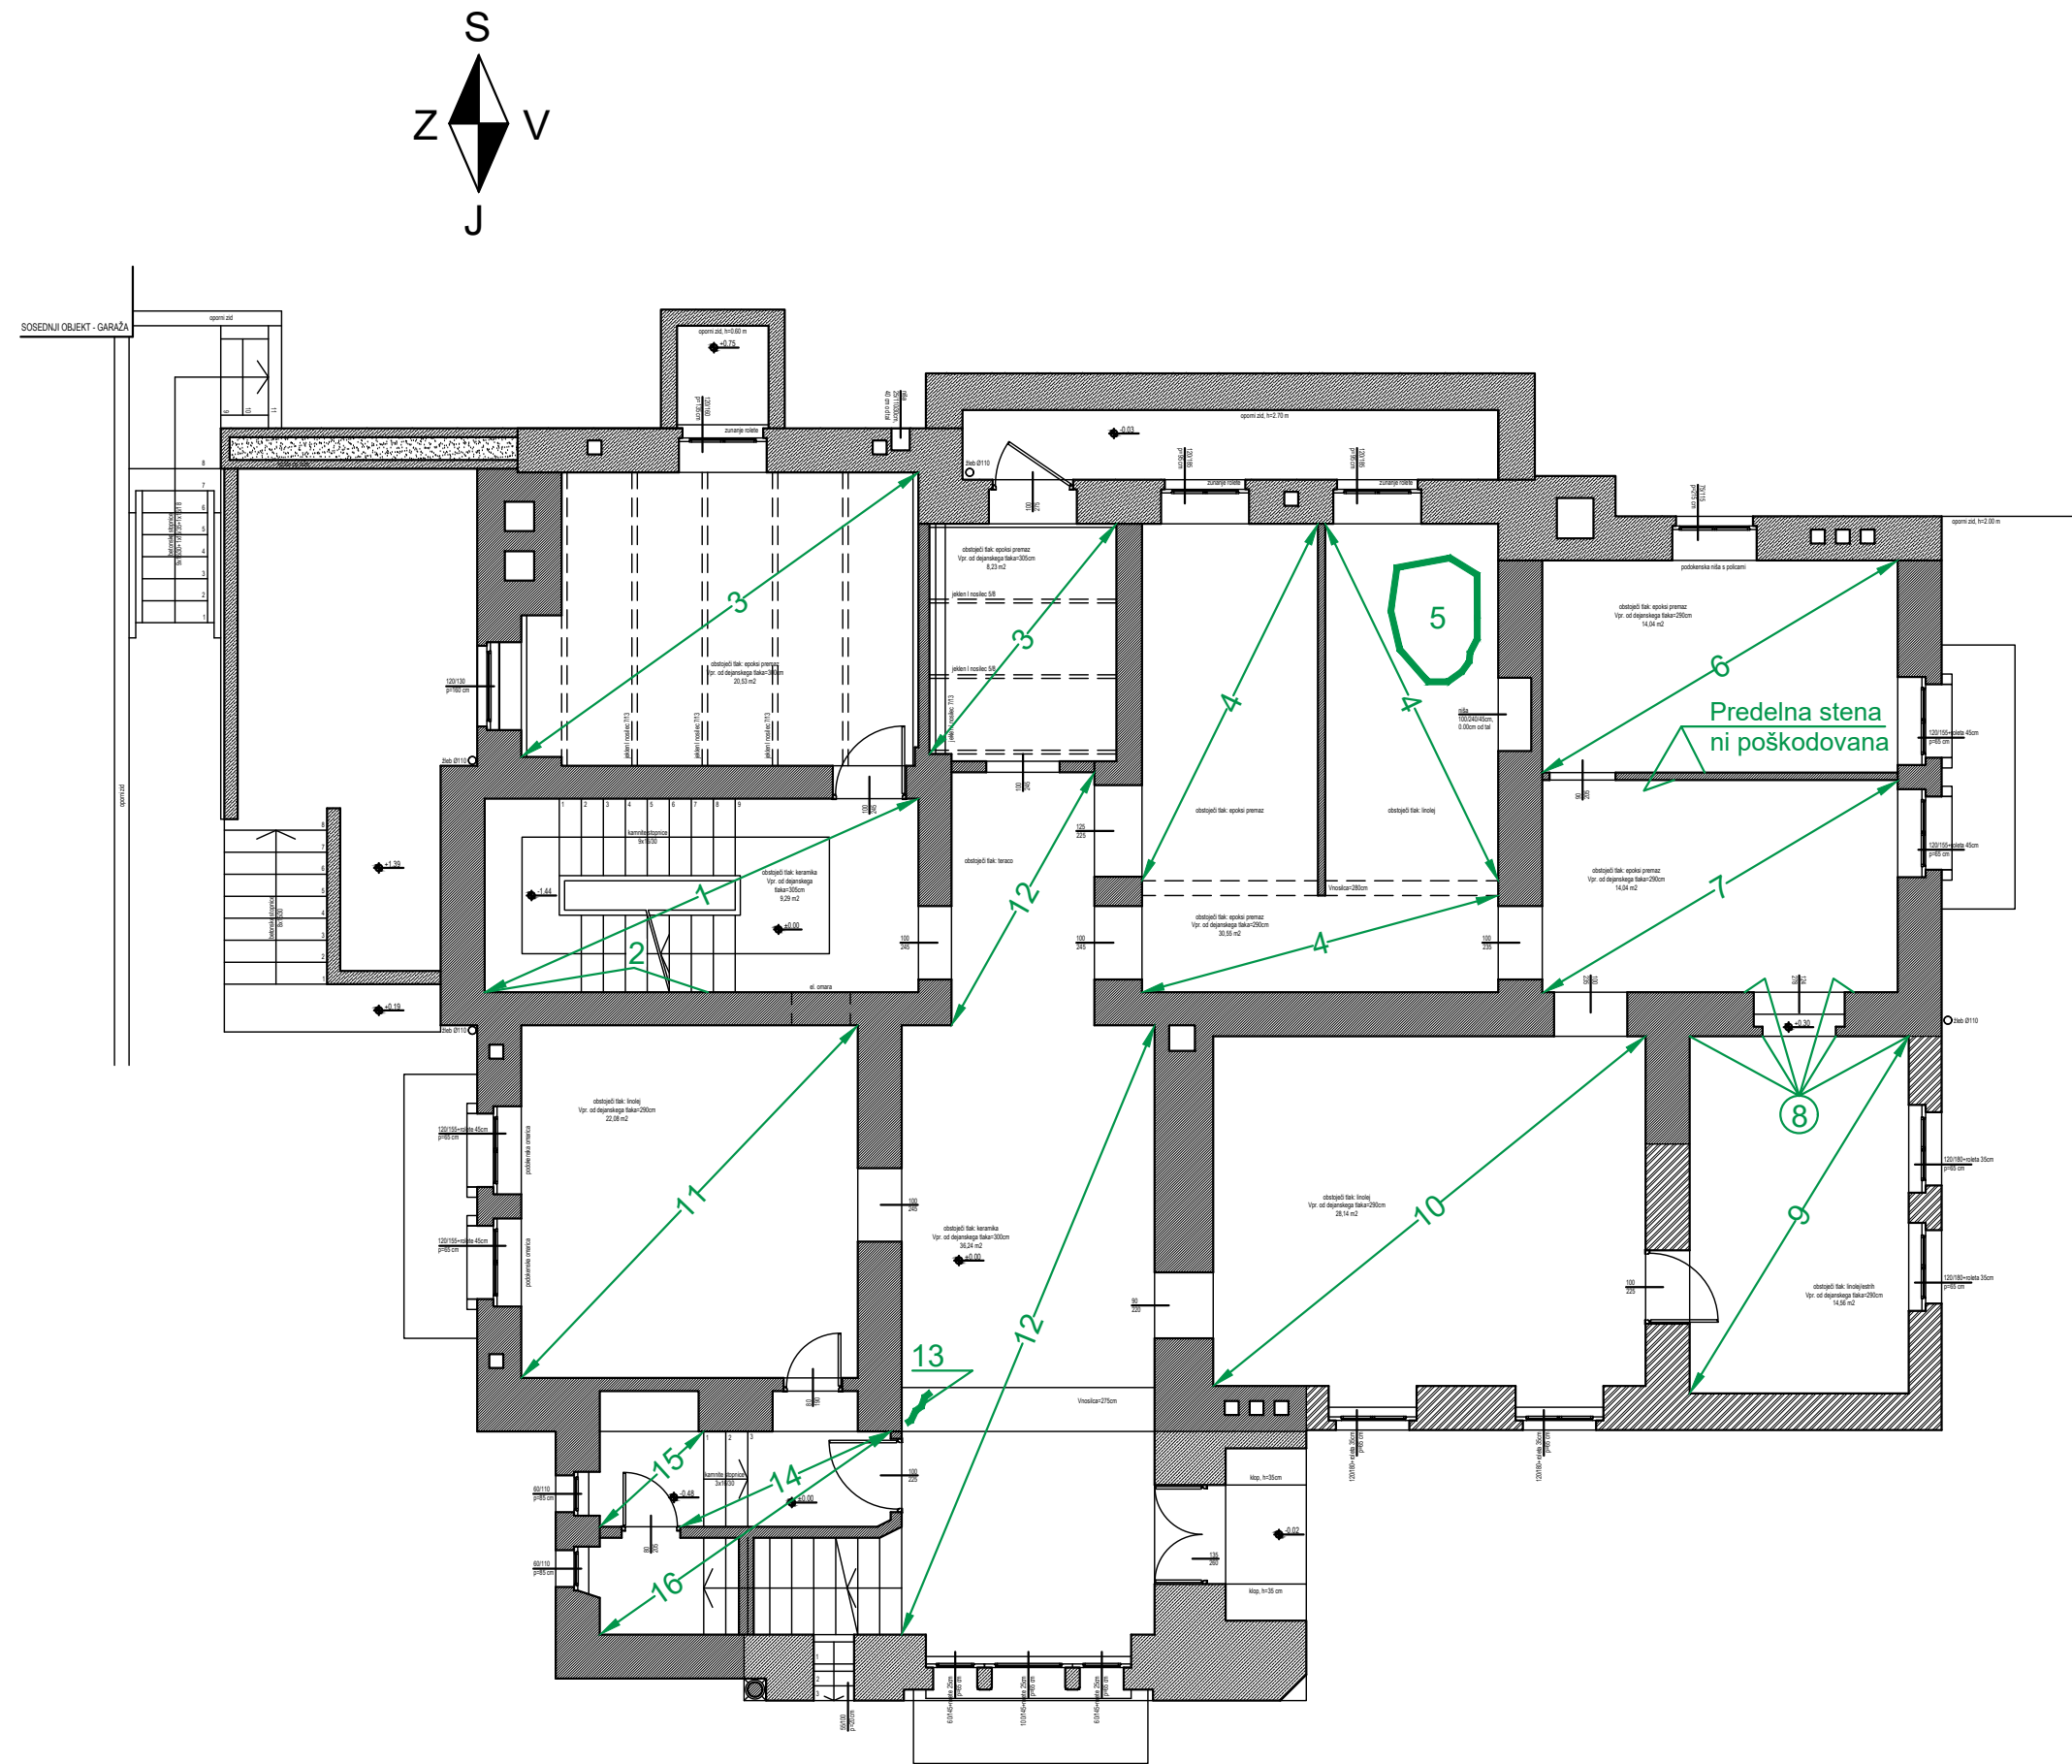
- 1 -Močno luščenje opleska na stenah stopnišča; sledovi zamakanja na spodnji strani stopniščnih ram; močno korodirani kovinski deli ograje
- 2 -Sledovi zamakanja na steni

- 3 -Močno luščenje opleska na stropu in stenah (spodnji del sten je obložen s keramičnimi ploščicami)
- 4 -Močno luščenje opleska na stropu in stenah
- 5 -Odpaden omet na letvah

- 6 -Močno luščenje opleska na stropu in stenah (spodnji del sten je obložen s keramičnimi ploščicami); lokalno odpadena keramična obloga; na zunanji (fasadni) steni lokalne poškodbe ometa

- 7 -Močno luščenje opleska na stenah (strop je obložen z opažem)
- 8 -Odstranjene vse plasti ometa na steni in vratnih špaletah, vidna opeka s poslikavo

- 9 -Močno luščenje opleska na stenah (strop ni poškodovan)
- 10 -Luščenja opleska na stropu; močno luščenje opleska na stenah (razen lokalno, kjer je stena na spodnjem delu obložena s keramiko)

- 11 -Močno luščenje opleska na stropu in stenah; privzdignjena lesena talna obloga
- 12 -Lokalna luščenja opleska na stropu; močno luščenje opleska na stenah (več na spodnji polovici)

- 13 -Počeno betonsko polnilo med jeklenima nosilcema, $t=do 3.0mm$
- 14 -Močno luščenje opleska na spodnji polovici stene
- 15 -Lokalna luščenja opleska na stropu

- 16 -Stopnišče iz pritličja v 1.nadstropje:
 - Močno luščenje opleska na zahodni fasadni steni; lokalna luščenja opleska na severni fasadni steni in notranji vzhodni steni
