## Objekt A - vila Kataster poškodb Tloris 1.nadstropja

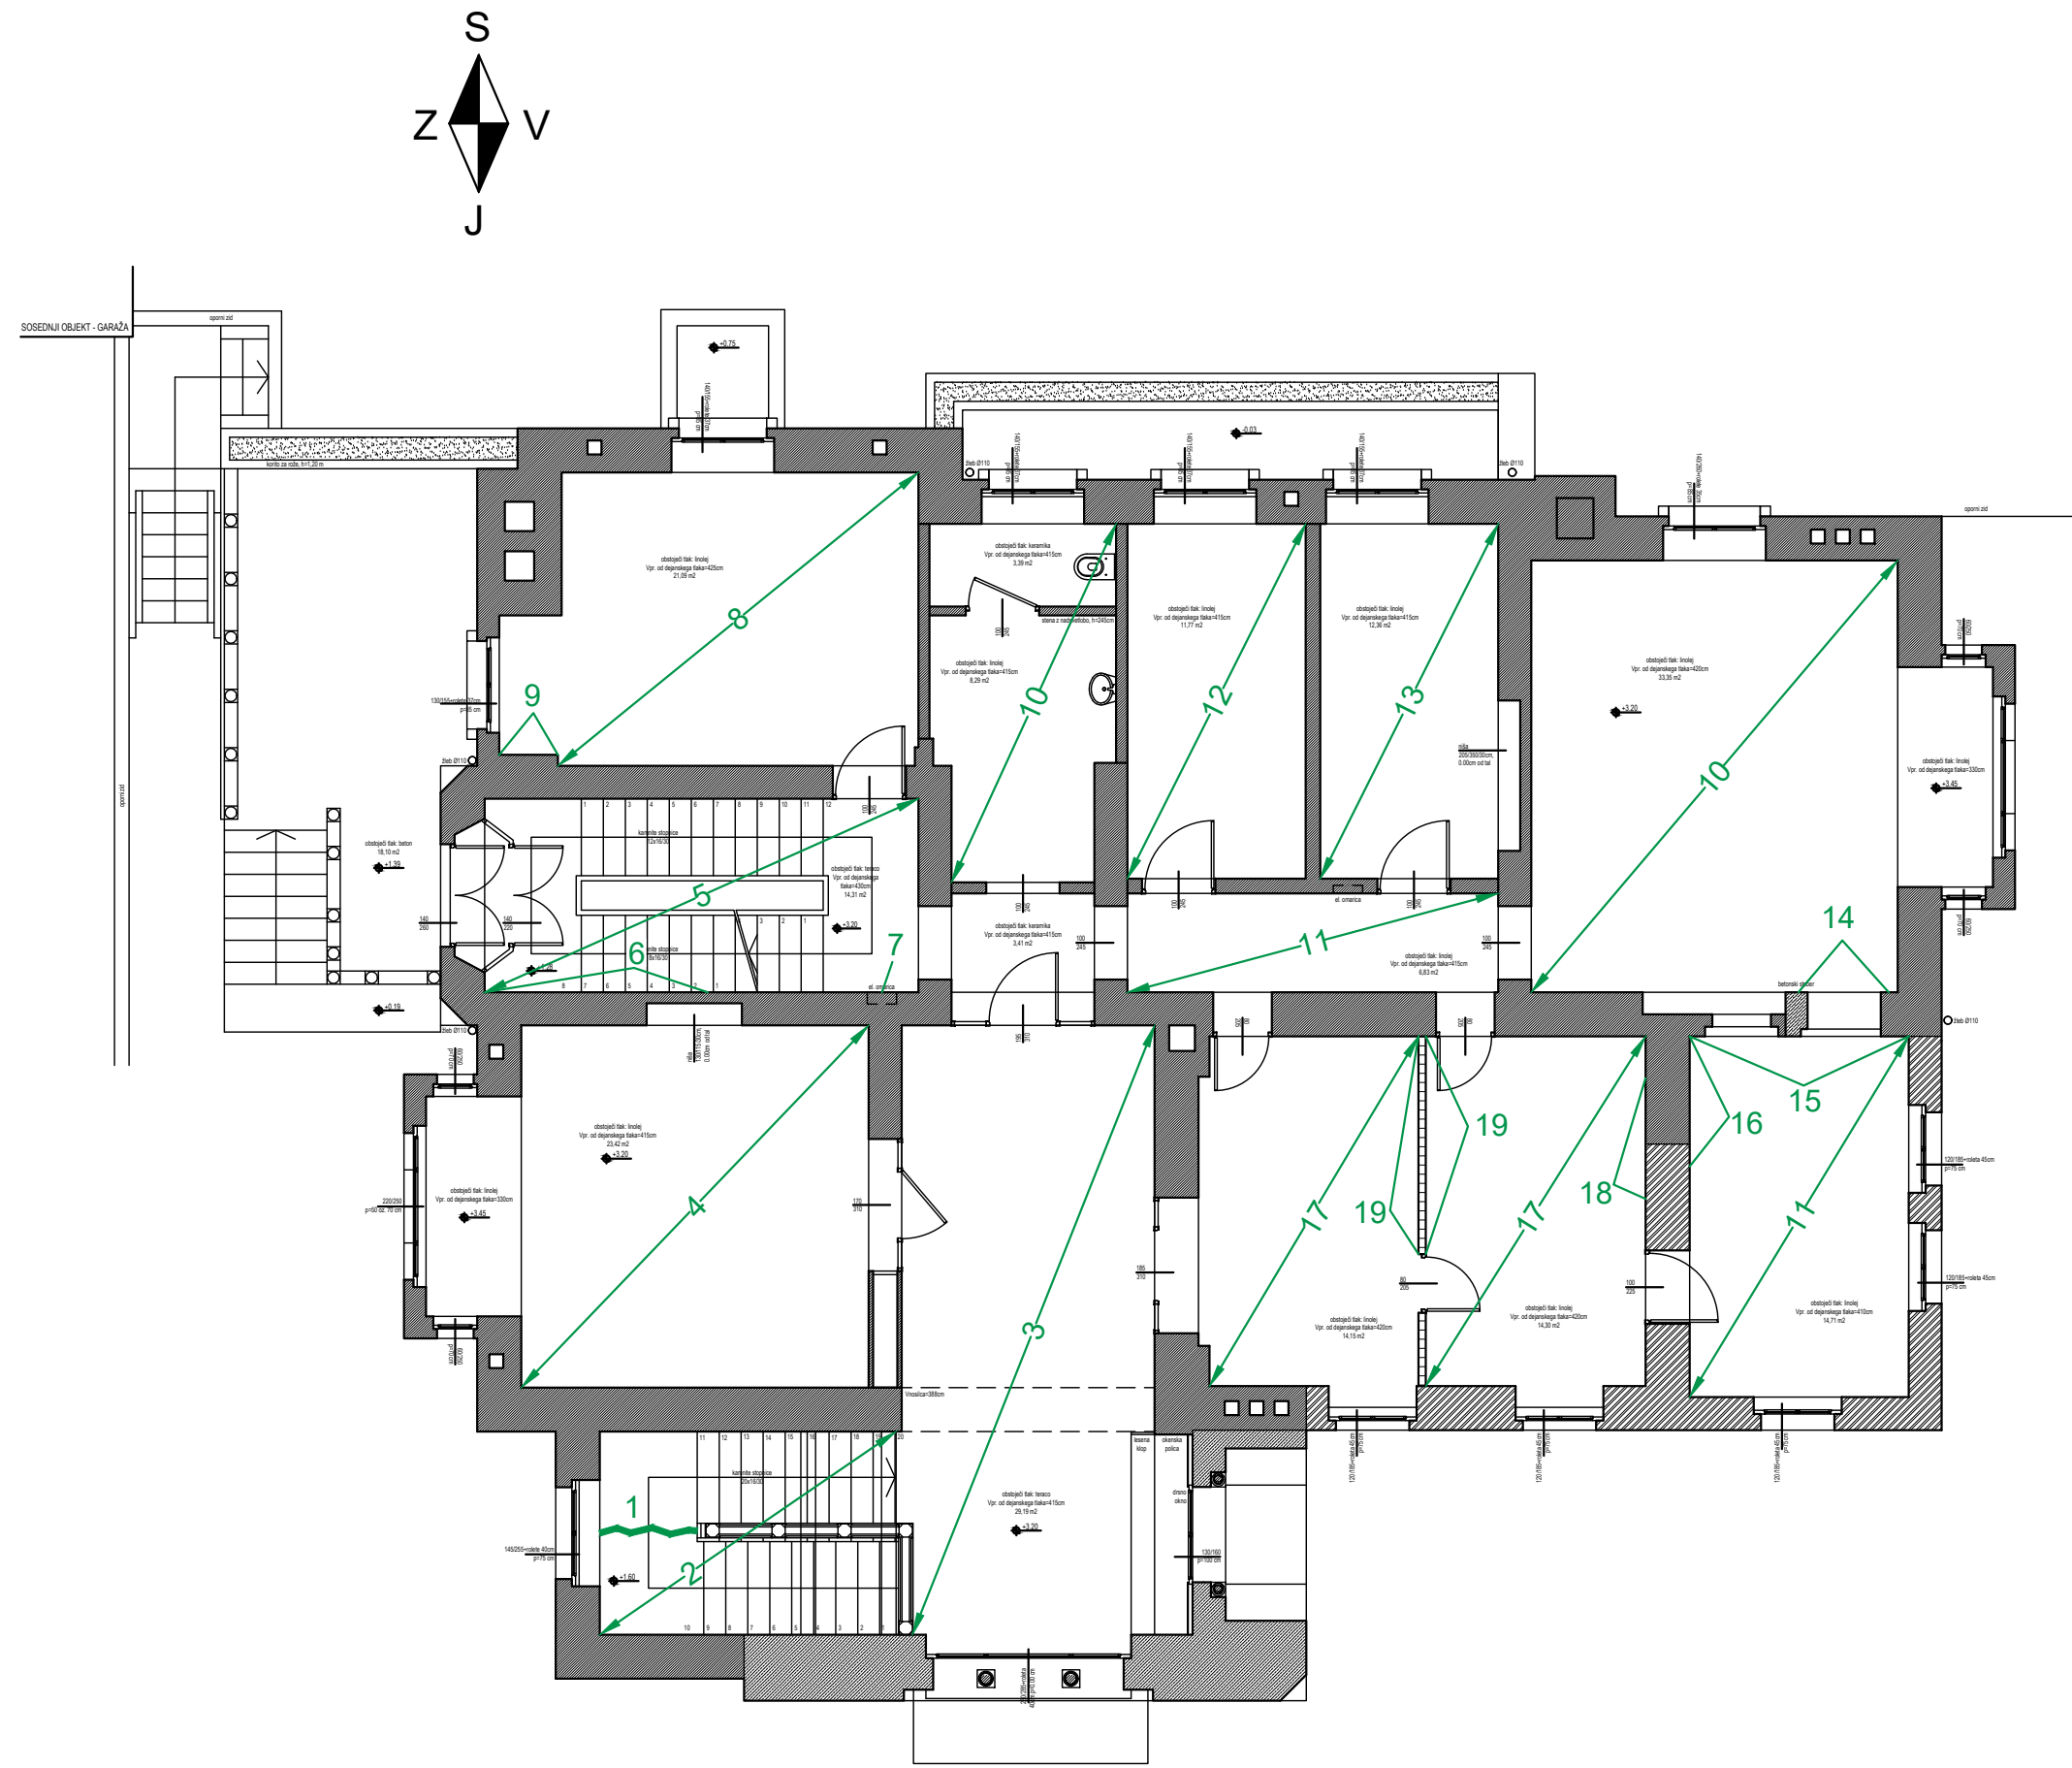
- 1 -Razpoka na tlaku vmesnega podesta iz pritličja v 1.nadstropje,  $t=do 2.0mm$
- 2 -Lokalna luščenja opleska na stropu stopnišča (stopnišče poteka samo do 1.nadstropja)

- 3 -Lokalna manjša luščenja opleska na stropu
- 4 -Močno luščenje opleska na stropu in stenah. Luščenje je močnejše na notranji steni proti stopnišču in severni fasadni steni (zamakanje iz stopnišča), kjer je oplesk skoraj v celoti odpaden

- 5 -Močno luščenje opleska na stenah stopnišča (praktično v celoti); sledovi zamakanja na spodnji strani stopniščnih ram; močno korodirani kovinski deli ograje

- 6 -Sledovi zamakanja na steni
- 7 -Vertikalna razpoka od elektro omarice navzgor do stropa,  $t=0.5mm$
- 8 -Lokalna luščenja opleska na stropu; močno luščenje opleska na stenah (razen na površinah obdelanih s keramičnimi ploščicami)

- 9 -Propadanje ometa ob boilerju (najverjetneje zamakanje)
- 10 -Močno luščenje opleska na stropu in stenah (razen na površinah sten, ki so obdelane s keramičnimi ploščicami)

- 11 -Močno luščenje opleska na stropu in stenah
- 12 -Luščenje opleska na stenah (razen na površinah sten, ki so obdelane s keramičnimi ploščicami)
- 13 -Močno luščenje opleska na zunanji (fasadni) steni; lokalna luščenja opleska na stropu in notranjih stenah (razen na površinah sten, ki so obdelane s keramičnimi ploščicami)

- 14 -Odstranjen omet ob in nad vrati (vidna opeka)
- 15 -Odstranjen pas ometa nad vrati (vidna opeka)
- 16 -Po celi višini stene odstranjen omet (vidna opeka)

- 17 -Lokalna luščenja opleska na stropu in stenah
- 18 -Odstranjen omet na steni na  $\sim \frac{3}{4}$  višine od stropa navzdol (vidna opeka)
- 19 -Sledovi zamakanja na predelni steni ob tlaku
