01-1  
**KONSERVATORSKI NAČRT**  
**Mapa 01**

**Nova Gorica – Rafutski park z vilo**

**03/2013 KN, izvod \_\_\_\_\_, Ptuj, november 2013**

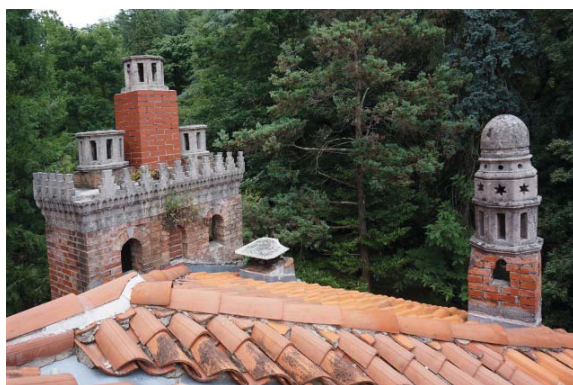
Na strehah se nahajajo tudi dimniki, danes delno ohranjeni, in zračniki. Po drugi svetovni vojni so nekatere dimnike povišali, dodali so nove dimnike, dvignili del strehe.

Slika 32, pogled na delno ohranjene dimnike in zračnike in neprimerne adaptacije

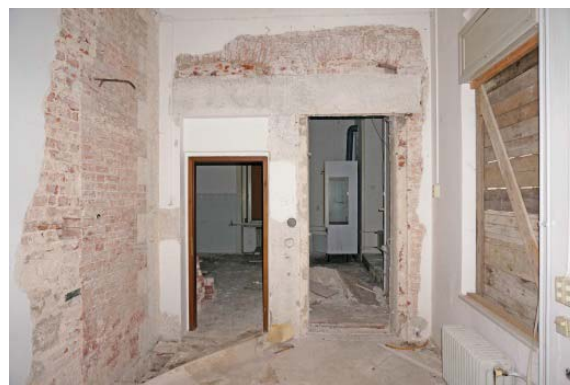
Slika 50, naknadno zazidane pravokotne odprtine

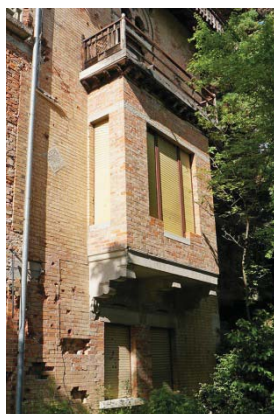
Slika 139, konzolnega balkona/izzidka ni rekonstruiral v prvotno stanje, tudi vratni odprtini spodaj je spremenil v okna

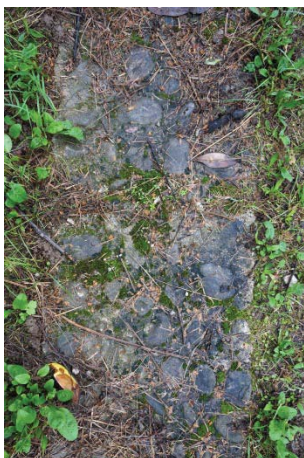
Pot je danes razrita zaradi padavin in večjih tovornih vozil. Prihaja do poškodb same poti in ostankov muld, do nepravilnega odvodnjavanja meteornih vod in do drsenja zemljine.

Slika 150, ostankimuld v betonski podlagi

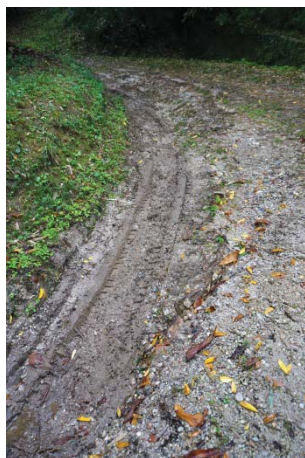
Slika 151, poškodbe makadamske poti

Poti so danes degradirane, opuščene. Mulde, ki naj bi potekale ob cesti, so danes v veliki meri uničene. Makadamska cesta je zaradi teže vozil, kot so tovornjaki in delovni stroji, razrita in ob večjem deževju zemljina drsi. Kalup kupole in ostali arhitekturni elementi so preraščeni z vegetacijo, pojavlja se tudi mikrobiološka kolonizacija.

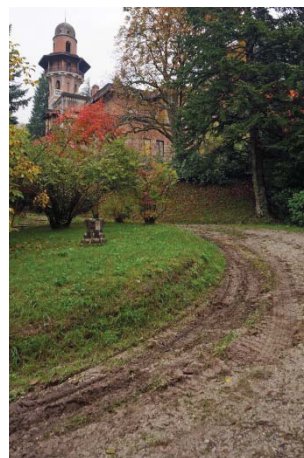
Slika 152, poškodbe makadamske pot zaradi vožnje z neprimernimi večjimi tovornimi vozili

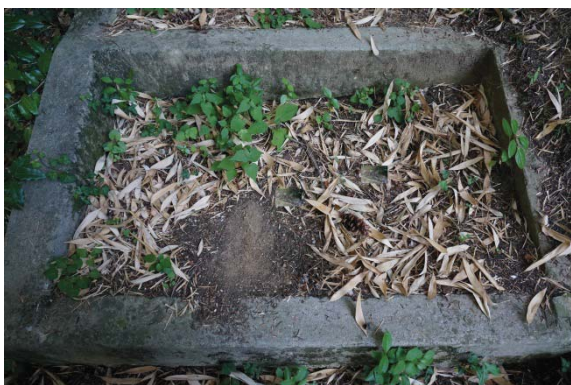
Čeprav so stopnišča ohranjena, so vidne poškodbe kot so zlomi, premiki in obloge - biološka kolonizacija.

Slika 153, stopnišče oblikovano z betonskimi robniki in nasutjem

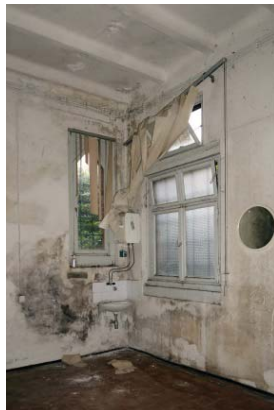
Slika 179, vdor vode ob okenskih odprtinah

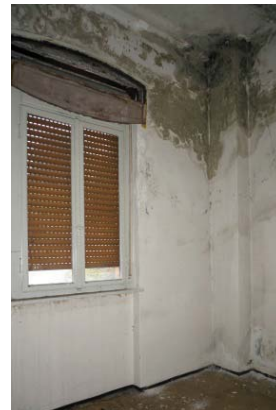
Slika 180, vdor vode na stiku med steno in stropom

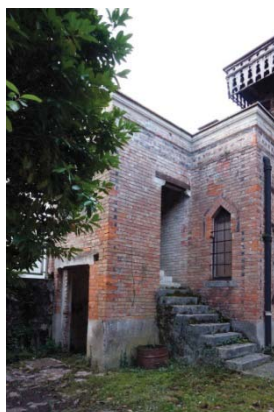
Slika 182, neprimerno zazidane odprtine, ostanki tlaka ob vratih

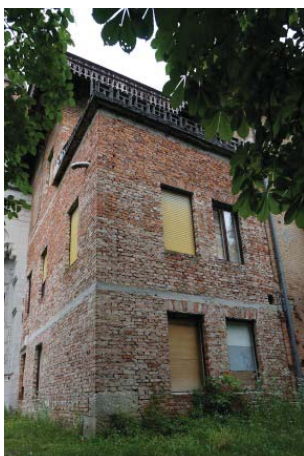
Slika 187, neprimerno pozidan JZ del stavbe

- Ohrani se tlorisna zasnova in gabariti. Ohranijo se vse fasade (razen del, ki je bil po drugi svetovni vojni neprimerno pozidan), njihova členitev, dekoracija, razporeditev odprtín, streha. Spomenik ima izjemen pomen, vendar je ta pomen danes degradiran in so potrebni posegi, da se povrne, ohrani in vzdržuje izjemen pomen.

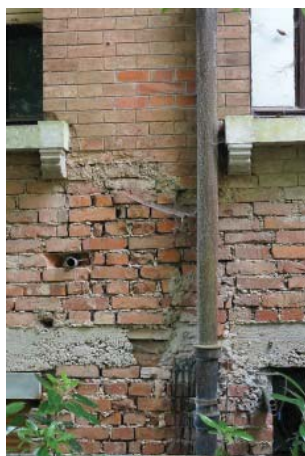
Slika 188, neprimerno rekonstruiran del vzhodne fasade

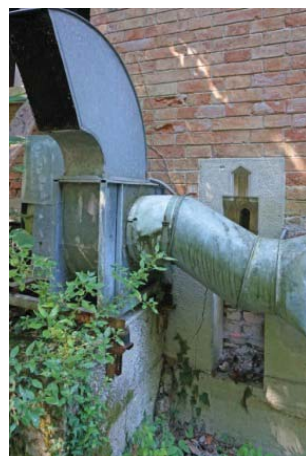
Slika 189, neprimerno postavljena cev

- Odstraniti je potrebno vso motečo napeljavo in inštalacije v prostorih, odstraniti vgrajene omarice oz. jih prestaviti na mesta, ki ne motijo pomena objekta.

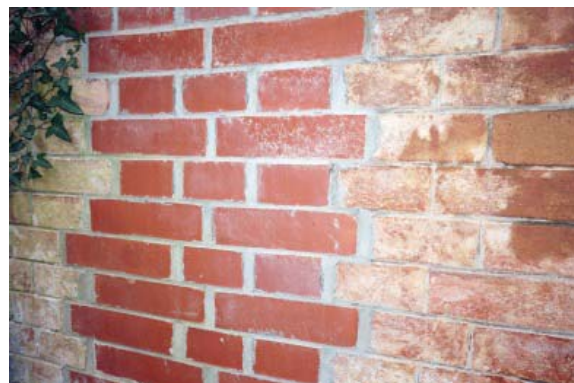
Slika 191, neprimerna rekonstrukcija, vidno izsoljevanje

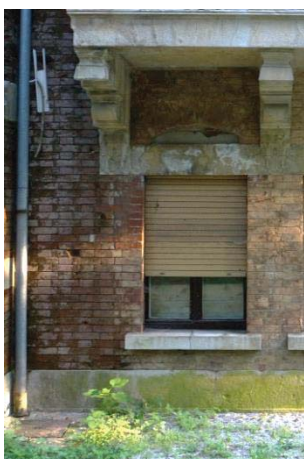
Slika 192, prelom police, izsoljevanje, biološke obloge, strelne poškodbe

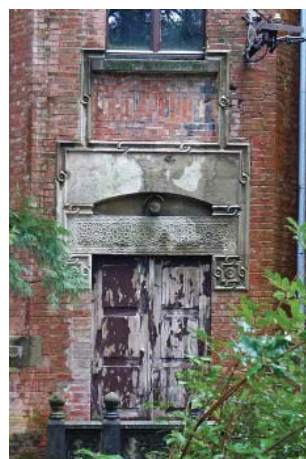
Slika 194, poškodbe zaradi vdora vode (streha), izguba barvnih plasti

- Stropovi, stene se sanirajo, odstrani se poškodovan belež in omet. Barve opleskov se uskladijo s celotnim objektom in izvedejo na osnovi dogovora s pristojno strokovno službo.
- Vse prostore je potrebno očistiti.

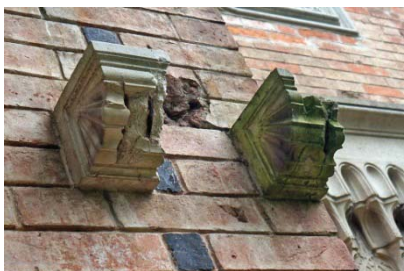
Slika 195, izguba materiala, odlom, biološke obloge, drobljenje

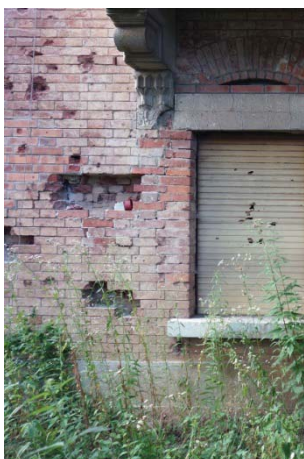
Slika 198, izguba materiala, drobljenje, strelne poškodbe, višje biološko rastje

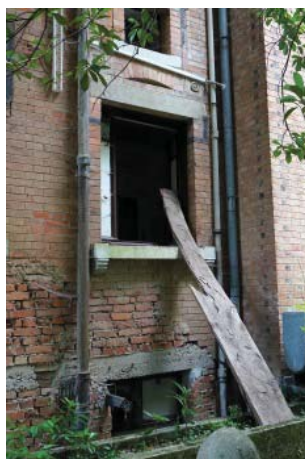
Slika 199, neprimerna rekonstrukcija, vandalizem

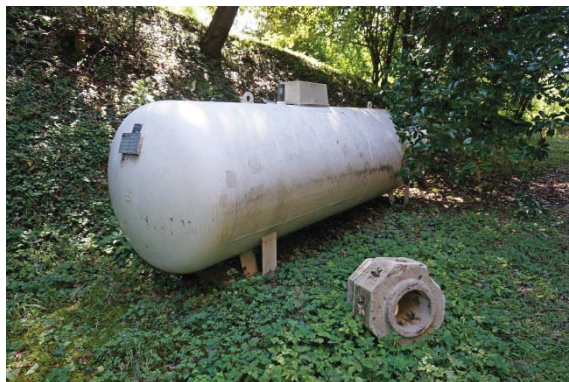
Slika 206, cisterna se nahaja v neposredni bližini objekta

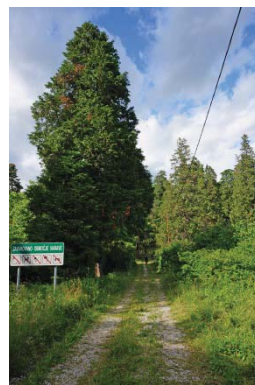
Slika 209, neprimerno postavljen napis ter električna napeljava
