# KONSERVATORSKI NAČRT

Mapa 02

**Nova Gorica - Rafutski park z vilo**

*Štev. kons. načrta in izvoda, kraj izdelave, datum*  
**3/2013 KN, izvod \_\_\_\_\_, Ptuj, oktober 2013**

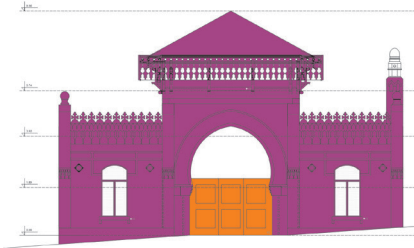
| <p><b>Opis:</b></p> <p>Objekt, ki je opečno grajen v kombinaciji z betonom, kamnom in lesom, ima pravokoten tloris mer 13.5 x 10.6 m ter je razdeljen na tri dele. Simetrična stranska dela med seboj povezuje odprta visoka veža, ki se z mavrskima obokoma odpira tako proti glavni cesti kot tudi proti samemu parku. Osrednji del je dvoetažen, krit s štirikapnico, medtem ko sta stranska/krajna dela nižja, imata visoko pritličje ter ravno pohodno streho. Glavna in dvoriščna fasada, ki jih povezuje talni zidec, sta neometani in poudarjeni z betonskimi in lesenimi dekorativnimi elementi ter opečno dekoracijo. Okna na glavni fasadi sta oblikovana s ploskima segmentnima lokoma in policama ter na vrhu poudarjena z opečno dekoracijo.</p> | |

| <p><b>Usmeritve:</b></p> <p>Veljajo vse usmeritve pod točkami: 01-9.1, 01-9.2.1.1, 01-9.2.1.2, 01-9.2.1.4, 01-9.2.2.1, 01-9.2.6, 01-9.3.1</p> | |

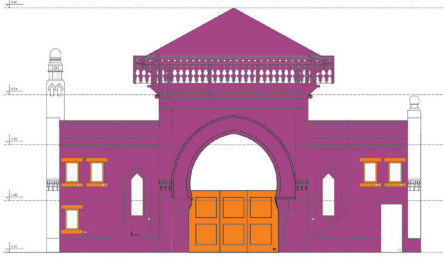
| 02-4 | PREGLEDNICA SESTAVIN SPOMENIKA |
|---|---|
| <p><b>Opis:</b></p> <p>Dvoriščna fasada je razdeljena na tri dele, na osrednji del z vežo in stranska izzidka. V osrednjem, povišanem delu, ki ga močno poudarja geometrijski vzorec opečne dekoracije, se ponovi vstop v vežo skozi mavrski portal. Osrednji del je dvoetažen, krit s štirikapnico, medtem ko sta izzidka nižja, imata visoko pritličje ter ravno pohodno streho, do katere dostopamo preko kamnitih stranskih stopnic.</p> <p>Oksenske odprtine so različnih velikosti in oblik. Visok talni zidec obkroža fasado in jo povezuje preko veže z glavno fasado.</p> | |

| 02-4 | PREGLEDNICA SESTAVIN SPOMENIKA |
|---|---|
| <p><b>Usmeritve:</b></p> <p>Veljajo vse usmeritve pod točkami: 01-9.1, 01-9.2.1.1, 01-9.2.1.2, 01-9.2.1.4, 01-9.2.2.1, 01-9.2.6, 01-9.3.1</p> | |

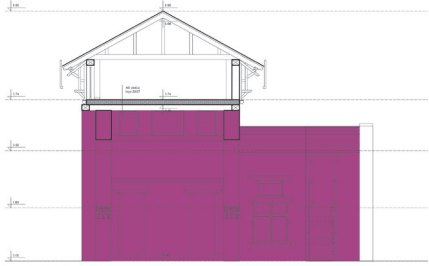
| <p><b>Opis:</b></p> <p>Stranski dvoriščni fasadi sta bogato dekorirani. Poudarja jih horizontalen venčni sims, opečna dekoracija, betonske konzole in dva različna tipa oken: dvokrilno okno z nadsvetlobo in enokrilno s stožčasto nadsvetlobo. Okna so zavarovana z novejšo mrežo.</p> | |

| <p><b>Usmeritve:</b></p> <p>Veljajo vse usmeritve pod točkami: 01-9.1, 01-9.2.1.1, 01-9.2.1.2, 01-9.2.2.1, 01-9.2.6, 01-9.3.1</p> | |

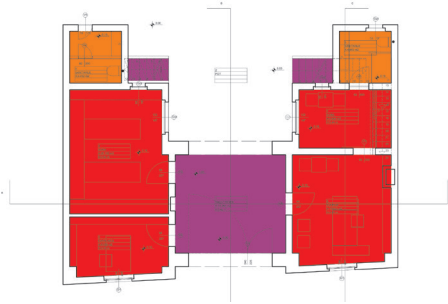
| <p><b>Opis:</b><br/>Do notranjih bivalnih prostorov dostopamo skozi vežo. Prostori so preprosti, brez dekoracij. Tlorisna zas-<br/>nova se ni spremenila.</p> | |
| <p><b>Stopnja kulturnega pomena:</b> srednji<br/>Notranjost je preprosto oblikovana. Originalni elementi, kot so kljuke, talna površina, beleži niso več ohran-<br/>jeni. (v en prostor nismo mogli dostopati). Veliko vrednost ima le ohranjeno stavbno pohištvo.</p> | |

| <p><b>Usmeritve:</b><br/>Veljajo vse usmeritve pod točkami: 01-9.1, 01-9.2.1.1, 01-9.2.1.2, 01-9.2.1.3, 01-9.2.1.4, 01-9.2.2.4, 01-9.2.6</p> | |

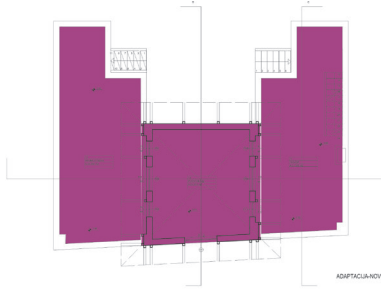
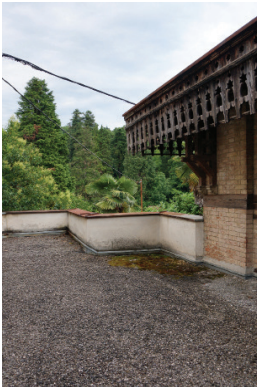
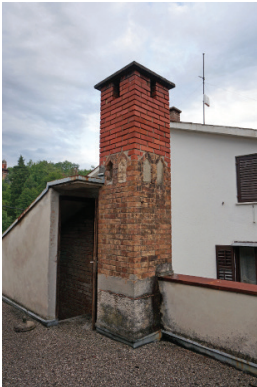
| <p><b>Opis:</b></p> <p>Po kamnitih stopnicah, ki se nahajajo v stranskih izzidkih, dostopamo do pohodne ravne strehe. Le ta je zavarovana z nizkim talnim zidcem in izlesanimi arhitekturnimi dekorativnimi betonskimi elementi.</p> | |
| <p><b>Stopnja kulturnega pomena:</b> izjemna, velika</p> <p>Pohodna ravna streha ima kot del vhodnega objekta izjemen pomen. Ohranjena je betonska dekoracija, ki je bila med prvo svetovno vojno delno poškodovana.</p> | |

| <p><b>Usmeritve:</b></p> <p>Veljajo vse usmeritve pod točkami: 01-9.1, 01-9.2.1.1, 01-9.2.1.2, 01-9.2.2.2, 01-9.2.6, 01-9.3.1</p> | |

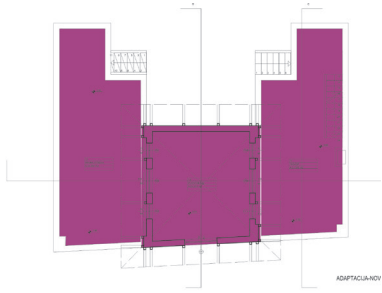
| <p><b>Opis:</b></p> <p>Povišan del nad vežo, podstrešje, do katerega dostopamo po zunanjih stranskih stopnicah, je nizek in odprt, s svetlobnimi odprtinami ter poudarjen s profiliranimi betonskimi in lesenimi konzolami. Strešna konstrukcija je lesena in neizolirana.</p> | |

| <p><b>Usmeritve:</b></p> <p>Veljajo vse usmeritve pod točkami: 01-9.1, 01-9.2.1.1, 01-9.2.1.2, 01-9.2.2.2, 01-9.2.6</p> | |

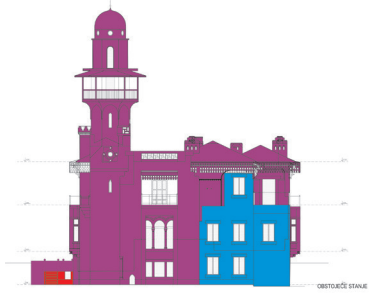
| <p><b>Opis:</b></p> <p>Fasada je delno grajena iz svetlih dekorativno izklesanih betonskih zidakov, ki izstopajo iz opečne konstrukcije. Na izzidku nakazuje glavni vhod v vilo dve etaži visoka niša, ki jo na vrhu zaključuje stalaktitna kupola. Vogal izzidka je oblikovan s stalaktitnimi cofi in povezuje mogočen vhod na desni strani z zahodnim, delom izzidka. Zahodno pročelje izzidka krasijo okno v pritličju, trifora v nadstropju in lesen balkon na vrhu. Levi krajni del zahodne fasade je poudarjen z manjšimi arhitekturnimi dekorativnimi elementi in se nadaljuje v minaretu podoben stolp. Desni del zahodne fasade je bil v preteklosti porušen. Danes je ohranjen le del opečne zazidave v zgornji etaži ob stiku z izzidkom ter ostanki preteklih odprtín.</p> | |

| <p><b>Usmeritve:</b></p> <p>Veljajo vse usmeritve pod točkami: 01-9.1, 01-9.2.1.1, 01-9.2.1.2, 01-9.2.1.3, 01-9.2.1.7, 01-9.2.3.1, 01-9.2.6, 01-9.3.2</p> | |

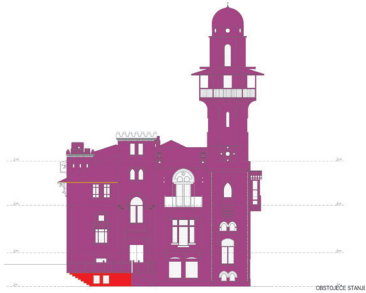
| <p><b>Opis:</b></p> <p>Severna stranska fasada je precej razgibana. Osrednji del, kjer se nahaja stranski vhod v vilo ter stransko stopnišče, je rahlo izstopajoč in povišan. Portal stranskega vhoda je oblikovan podobno kot je oblikovan del portala glavnega vhoda. Tudi tu se nad vratno odprtino nahajata dve prekladi, prva preklada ima znižan lok, elementi preklade se med seboj prepletajo, medtem ko se nad njo nahaja preklada s stiliziranim ornamentom. Desno od portala je viden konzolni izzidek, nad katerim se nahaja balkon z ograjo, narejeno iz lesenih izrezljanih letev. Levi del fasade je bolj preprosto oblikovan. Okna poudarjajo preklade ter police in predvsem opečna dekoracija. Desni del fasade, ki se nadaljuje v minaretu podoben stolp, je bolj reprezentančen.</p> | |
| <p><b>Stopnja kulturnega pomena:</b> izjemen</p> <p>Fasada je bila v preteklosti, med prvo svetovno vojno, delno uničena. S strokovnimi restavratorskimi posegi jo je Anton Laščak ponovno pozidal. Predvidevamo lahko le, da jo je zaradi manjših denarnih sredstev obnovil bolj preprosto - na kar kaže tudi konzolni izzidek.</p> | |

| <p><b>Usmeritve:</b></p> <p>Veljajo vse usmeritve pod točkami: 01-9.1, 01-9.2.1.1, 01-9.2.1.2, 01-9.2.1.3, 01-9.2.3.1, 01-9.2.6, 01-9.3.2</p> | |

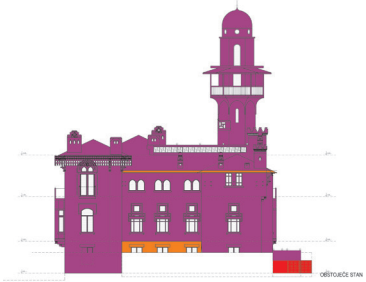
| <p><b>Opis:</b></p> <p>Vzhodna fasada je oblikovana bolj enakomerno. Okenske odprtine lahko razdelimo v skupine, ki nakazujejo pomembnost prostorov. Okna, kjer so se v preteklosti nahajali servisni prostori in sanitarije, so v pritličju in prvem nadstropju pravokotna, v drugem pa so oblikovana s šilastim lokom. Okenski sklop na levem krajnem delu fasade se oblikovno loči od ostalih odprtin in dekoracije na tej fasadi. Odprtine so večje in bolj poudarjene z opečno dekoracijo. V drugem nadstropju se nahaja tudi francoski balkon z leseno izrezljano ograjo.</p> | |

| <p><b>Usmeritve:</b></p> <p>Veljajo vse usmeritve pod točkami: 01-9.1, 01-9.2.1.1, 01-9.2.1.2, 01-9.2.1.3, 01-9.2.1.4, 01-9.2.1.5, 01-9.2.3.1, 01-9.2.6, 01-9.3.2</p> | |

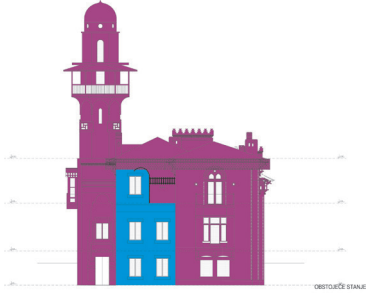
| <p><b>Opis:</b></p> <p>Južna fasada je bila v preteklosti precej poškodovana. Porušene so bile terase, do katerih si prišel iz družabnih oz. bivalnih prostorov. Po drugi svetovni vojni so porušen del neprimerno pozidali. Teraso so zaprli, saj so želeli pridobiti nove prostore za novo namembnost. Ohranili so le zgornjo teraso z betonsko ograjo.</p> <p>Desni del južne fasade je bil v preteklosti minimalno poškodovan. Opečno grajen izzidek sloni na mogočni, betonski plošči, oblikovani z elementi, ki se med seboj prepletajo in je podprt z izklesanimi konzolami in vgrajenimi stalaktitnimi kapiteli/konzolami. Nad izzidkom se nahaja balkon z ograjo, izdelano iz lesenih izrezljanih letev.</p> | |

| <p><b>Usmeritve:</b></p> <p>Veljajo vse usmeritve pod točkami: 01-9.1, 01-9.2.1.1, 01-9.2.1.2, 01-9.2.1.7, 01-9.2.3.1, 01-9.2.6, 01-9.3.2</p> | |

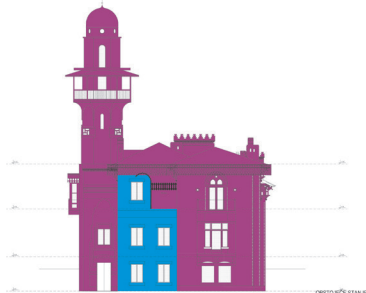
| <p><b>Opis:</b></p> <p>Minaretu podoben stolp se nahaja na stiku S in Z fasade stavbe in do njega dostopamo iz ravne strehe. Visok je okrog 15 m in je sestavljen iz treh delov: kvadratno oblikovane baze, ki zajema eno etažo, oktogonalno oblikovanega osrednjega dela, ki zajema dve etaži in kupole na vrhu. Poudarjen je z dekorativnimi strukturnimi elementi in površinskim okrasjem. Visoke, ozke, polkrožno zaključene odprtine krasijo osrednji del. Zgornji del oktogonalno oblikovanega osrednjega dela stolpa obkroža galerija oz. seref, ki sloni na betonskem podstavku. Podstavek balkona je oblikovan z delnimi rebri, ki se širijo v pahljačasti obliki medtem ko je nad balkonom nadstrešek – baldahin. Med osrednjim delom in zgornjim delom je t.i. tambur, predrt z visokimi polkrožno zaključenimi odprtinami.</p> <p>Betonska kupola, okrašena s ploskim reliefom in majhnimi okroglimi odprtinami, okuli, zaključuje stolp.</p> | |

| <p><b>Usmeritve:</b></p> <p>Veljajo vse usmeritve pod točkami: 01-9.1, 01-9.2.1.1, 01-9.2.1.2, 01-9.2.3.2, 01-9.2.6, 01-9.3.2.1</p> | |

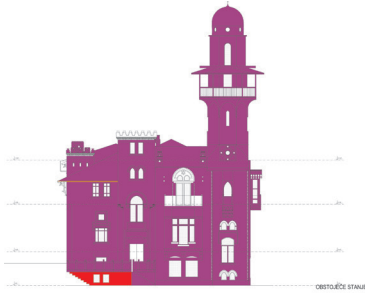
| <p><b>Opis:</b></p> <p>Do stranskega vhoda dostopamo preko terase, do katere vodijo stopnice. Terasa je zavarovana z izklesano betonsko ograjo, polnila v ograji so okrašena s ploskim (rastlinskim) reliefom, na podstavkih so postavljeni zaključki. Talna plošča ob stopnicah ima vklesane profile, verjetno namenjene za postavitev koles. Pod teraso se nahaja klet, za katero domnevamo, da je bila dodana objektu po tem, ko so bili izrisani in potrjeni gradbeni načrti. Nekatere pravokotne odprtine, del kleti, so danes zazidane.</p> | |

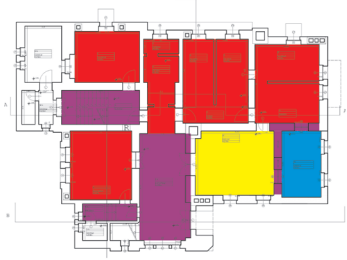
| <p><b>Opis:</b></p> <p>Skozi glavni vhod v pritličju vstopamo v vežo (ingresso principale), iz katere vodijo glavne kamnite stopnice do prvega nadstropja. Par stopnic vodi iz veže v spodnjo medetažo, kjer se nahajajo sanitarije. Stavbno pohištvo je ohranjeno, na trodelnem oknu so ohranjene še okrasne okenske olive, ki se danes nahajajo na ZVKDS OEE Nova Gorica. Po tleh je še ohranjen provten tlak. keramične ploščice forma G. Appiano iz Trevisa.</p> | |
| <p><b>Stopnja kulturnega pomena:</b> izjemen</p> <p>Prostor ima izjemen pomen saj predstavlja glavni vhod v samo stavbo. Še danes imamo ohranjene prvotne elemente. Z manjšimi rest. kons. deli mu lahko povišamo pomen.</p> | |
| <p><b>Ogroženost:</b> srednja</p> <p>Prostor je danes namenjen kot skladiščenje odvečnega materiala. Tako v njem najdemo ostanke betonske dekoracije, lesene elemente ter celo trezor. Tu so ogrožene predvsem keramične ploščice. Prostor se mora očistiti in oceniti poškodbe na ploščicah.</p> | |

| <p><b>Usmeritve:</b></p> <p>Veljajo vse usmeritve pod točkami: 01-9.1, 01-9.2.1.1, 01-9.2.1.2, 01-9.2.3.3, 01-9.2.6, 01-9.3.2.2</p> | |

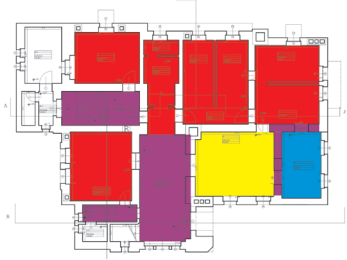
| 02-4 | PREGLEDNICA SESTAVIN SPOMENIKA |
|---|---|
| <p><b>Opis:</b></p> <p>Ob zadnji analizi objekta so, v naknadno zazidanem delu stavbe, odkrili vratno odprtino, oblikovano s šilastim lokom in poudarjeno z opečno dekoracijo, ki je v preteklosti služila kot dostop do zunanje terase. Ostali prostori so preprosti, brez dekoracije. Stavbno pohištvo je ohranjeno predvsem na S, Z in J faasadi. Prostora na jugu sta na načrtih opisana kot prostora za shranjevanje vrtnega orodja itd. Na osnovi sondiranja lahko sklepamo, da sta bila v preteklosti tu vratni odprtini, ki pa ju je že med prvo obnovo zazidal Anton Laščak in preoblikoval v okna.</p> | |

| 02-4 | PREGLEDNICA SESTAVIN SPOMENIKA |
|---|---|
| <p><b>Usmeritve:</b></p> <p>Veljajo vse usmeritve pod točkami: 01-9.1, 01-9.2.1.1, 01-9.2.1.2, 01-9.2.1.3, 01-9.2.1.5, 01-9.2.1.7, 01-9.2.3.3, 01-9.2.6, 01-9.3.2.2</p> | |

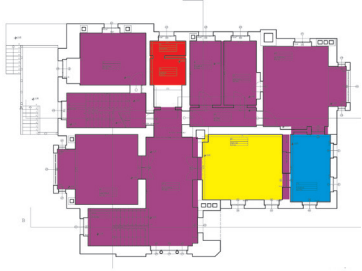
| <p><b>Opis:</b></p> <p>Glavno kamnito stopnišče povezuje pritličje z vežo (hall) v prvem nadstropju. Vežo na fasadah nakazuje betonski dekoriran izzidek z okensko odprtino na južni strani in tridelnim oknom, oblikovanim z mavrskimi loki na zahodni strani. Iz veže dostopamo skozi več nihajnih vrat, oblikovanih s stekleno okvirno konstrukcijo in okrasnim podbojem, do manjšega salona na severni strani, nekdanje jedilnice na južni strani in manjšega hodnika na vzhodni strani. Tla v veži, ki so bila v originalu iz terazzo, so kasneje pokrili s talno oblogo. Stavbno pohištvo v veži je delo iste delavnice. Pod manjšim trodelnim oknom se nahaja tudi lesena klop.</p> | |
| <p><b>Stopnja kulturnega pomena:</b> izjemen</p> <p>Veža je najbolje ohranjen, reprezentančni prostor v stavbi. Ohranjeno je vso stavbno pohištvo, ki je tehnološko izjemno dovršeno. Manjkajo le okrasne olive. V nadsvetlobnicah se pojavlja tudi prvotna barvna zasteklitev. Stranska nihajna vrata, ki so vodila v prostore, poškodovane med drugo svetovno vojno, so bila v preteklosti prestavljena in uničen je bil utor za shranjevanje vratnih kril.</p> | |

| <p><b>Usmeritve:</b></p> <p>Veljajo vse usmeritve pod točkami: 01-9.1, 01-9.2.1.1, 01-9.2.1.2, 01-9.2.3.3, 01-9.2.6, 01-9.3.2.2</p> | |

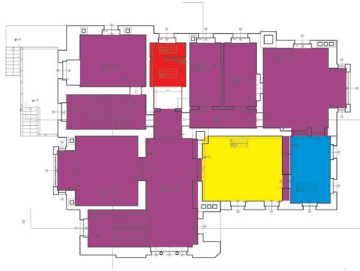
| <p>Nova Gorica - Rafutski park z vilo, EŠD: 7917</p> <p><b>VILA RAFUT</b></p> <p><b>NOTRANJOST - 1. NAD-STROPJE, SOBE</b></p> | |

| <p><b>Opis:</b></p> <p>Ob zadnji analizi objekta so odkrili dvodelno vratno odprtino, ki jo poudarja betonska preklada, dekorirana z prepletajočimi se elementi. Vrata so ostanek prvotne zasnove zunanje terase, ki so jih ob adaptaciji po drugi svetovni vojni zazidali.</p> | |

| <p><b>Usmeritve:</b></p> <p>Veljajo vse usmeritve pod točkami: 01-9.1, 01-9.2.1.1, 01-9.2.1.2, 01-9.2.1.3, 01-9.2.1.5, 01-9.2.1.7, 01-9.2.3.3, 01-9.2.6, 01-9.3.2.2</p> | |

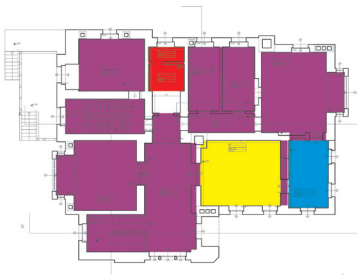
| <p><b>Opis:</b></p> <p>Prostori so preprosto oblikovani, brez posebne dekoracije, razen stavbnega pohištva. V preteklosti so bili razdeljeni na servisne prostore in spalne prostore ter bivalne, družabe prostore, medtem pa so zadnjih 60 let služili kot prostori za namene Zdravstvenega zavoda.</p> | |
| <p><b>Stopnja kulturnega pomena:</b> izjemen</p> <p>Prostori imajo izjemen pomen, čeprav so poškodovani. Delno so še ohranjene prvotne talne površine, ter stavbno pohištvo. Z kons. rest. deli jim lahko povečamo pomen.</p> | |
| <p><b>Ogroženost:</b> majhna</p> <p>Prostori so ogroženi predvsem zaradi pomanjkanja vzdrževanja in vandalizma. Predvsem v prostorih, blizu stranskega stopnišča, prihaja do poškodb na stenah in tleh. Vidno je luščenje, plastenje in izguba materiala, dvig talnih oblog ...</p> | |

| <p><b>Usmeritve:</b></p> <p>Veljajo vse usmeritve pod točkami: 01-9.1, 01-9.2.1.1, 01-9.2.1.2, 01-9.2.1.3, 01-9.2.1.5, 01-9.2.1.7, 01-9.2.3.3, 01-9.2.6, 01-9.3.2.2</p> | |

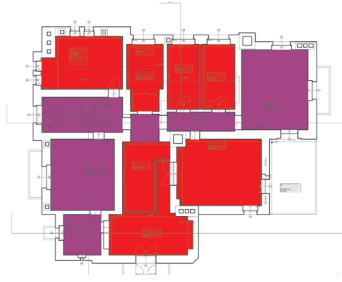
| <p><b>Opis:</b></p> <p>Stransko stopnišče vodi do drugega nadstropja. Prostor v tem nadstropju so bili v preteklosti razdeljeni na servisne prostore in spalne prostore s sanitarijami. Okna in vrata so ohranjena. V dveh prostorih se pojavlja parket položen v ribjo kost, medtem ko se v drugih prostorih nahaja umetna talna obloga. Okrasne in navadne olive manjkajo kakor tudi vratne kljuke.</p> | |
| <p><b>Stopnja kulturnega pomena:</b> izjemen</p> <p>Prostori imajo izjemne pomen. Tlorisna zasnova je ohranjena, prav tako stavbno pohištvo. Čeprav so prostori precej poškodovani, se jim z manjšimi rest. konser. deli lahko poveča pomen.</p> | |
| <p><b>Ogroženost:</b> srednja</p> <p>Nekatere prostore ogroža predvsem vlaga. Voda dostopa preko poškodovanega ostrešja, strehe v samo strukturo kar se kaže kot madeži, luščenje in platenje ometov, dvig talnih oblog. Talne obloge so bile v nekaterih prostorih odstranjene. V prostorih na SV bivajo netopirji. Nekatera okenska vrata so zavarovana z lesenimi deskami zaradi varnosti.</p> | |

| <p><b>Usmeritve:</b></p> <p>Veljajo vse usmeritve pod točkami: 01-9.1, 01-9.2.1.1, 01-9.2.1.2, 01-9.2.1.3, 01-9.2.3.3, 01-9.2.6, 01-9.3.2.2</p> | |

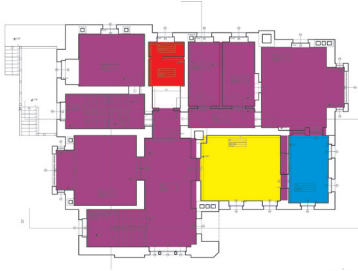
| <p><b>Opis:</b></p> <p>Glavno stopnišče je kamnito. Ličnice stopnic so profilirano obdelane. Stopniščna ograja na podestu je oblikovana iz egiptovskih rdečih marmorjev (baza in podstavki) in pregrado iz oniksa. Ostal del ograje je bil, verjetno ob prvi obnovi, zamenjan z drugim kamnom.</p> | |

| <p><b>Usmeritve:</b></p> <p>Veljajo vse usmeritve pod točkami: 01-9.1, 01-9.2.1.1, 01-9.2.1.2, 01-9.2.3.3.4, 01-9.2.6, 01-9.3.2.2</p> | |

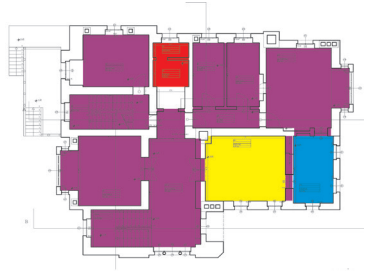
| <p><b>Opis:</b></p> <p>Stransko stopnišče povezuje klet z lesenim stopniščem, ki vodi na teraso strehe. Stopnišče je delno kamnito, delno betonsko. V preteklosti, predvidevamo ob prvi obnovi, je bilo delno rekonstruirano z betonom in restavrirano. Stopnice v klet so preprosto oblikovane, medtem ko so stopnice iz pritličja v druga nadstropja profilirano oblikovane.</p> | |
| <p><b>Ogroženost:</b> velika</p> <p>Še do pred kratkim je bilo stopnišče zelo ogroženo. Meteorna voda, ki se ni odvajala z ravne strehe, je po njem vdiral v stavbo vse do kletnih prostorov. Danes so prisotne močne poškodbe kot so madeži zaradi vlage, luščenje in odpadanje ometov in barvnih plasti, rja na kovani ograji ...</p> | |
