# KONSERVATORSKI NAČRT

Ime enote:  
**Rafutski park z vilo**

EŠD: **7917**

## POROČILO O SONDIRANJU

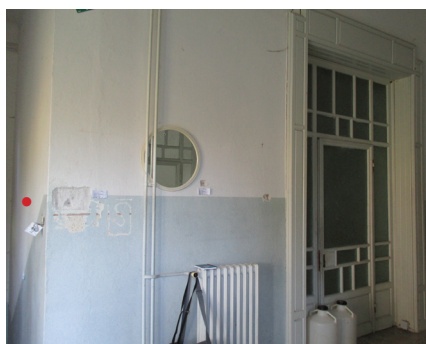
S stena s sondama S33 in S34.
