## Objekt A - vila, tloris 2. nadstropja

## Mesta pregleda objekta in ugotovitve preiskovalnih sond

Gradbeni inštitut ZRMK d.o.o. Building and Civil Engineering Institute	
Gradbeni inštitut ZRMK d.o.o., Dimičeva 12, p.p.2554, 1000 Ljubljana, Slovenija, tel.:+386 01/280 81 91			
Naročnik / investitor	MO Nova Gorica, Trg Edvarda Kardelja 1, 5000 Nova Gorica		
Objekt in lokacija objekta	Vila Rafut, Kostanjeviška cesta 16, 5000 Nova Gorica		
Nosilec naloge	mag. Anton Štampfl, univ. dipl. inž. grad.	Št. DN 2006714	List številka  4.4
Izdajal	mag. Barbara Mihaela Sajc, univ. dipl. inž. grad.	Datum nov.2019

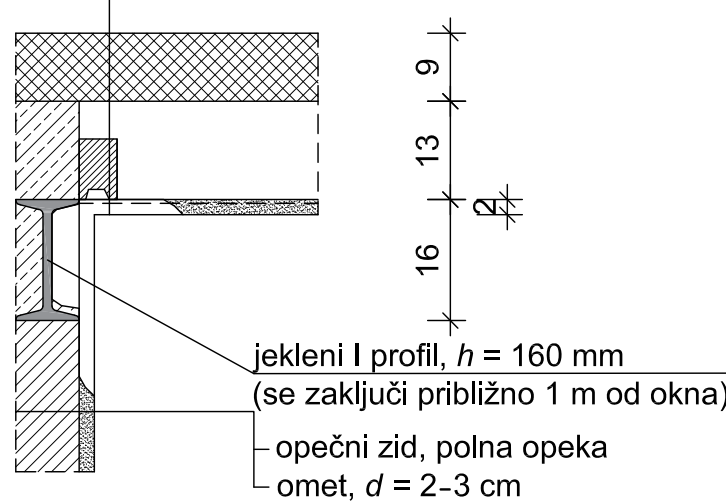
### Z7 - Sonda na zidu - navpični prerez, M 1:10

- armiranobetonska plošča na jeklenih nosilcih
- zračni prostor
- tramiči,  $b/h = 2.5/6$  cm
- omet na mrežici,  $d = 2.5$  cm
- nearmiran beton
- opeka
- malta
- jekleni I profil,  $b = 80$  mm (vez)
- (močne korozijske poškodbe)
- opečni zid
- omet
