# KONSERVATORSKI NAČRT

*Ime enote:*  
Nova Gorica - Rafutski park z vilo

04-1.3 Dokumentacija in izrisi obstoječih vzorcev - vhodni objekt

04-1.4 Dokumentacija in izrisi obstoječih vzorcev in priprava gradiva za poskus rekonstrukcije vile Rafut

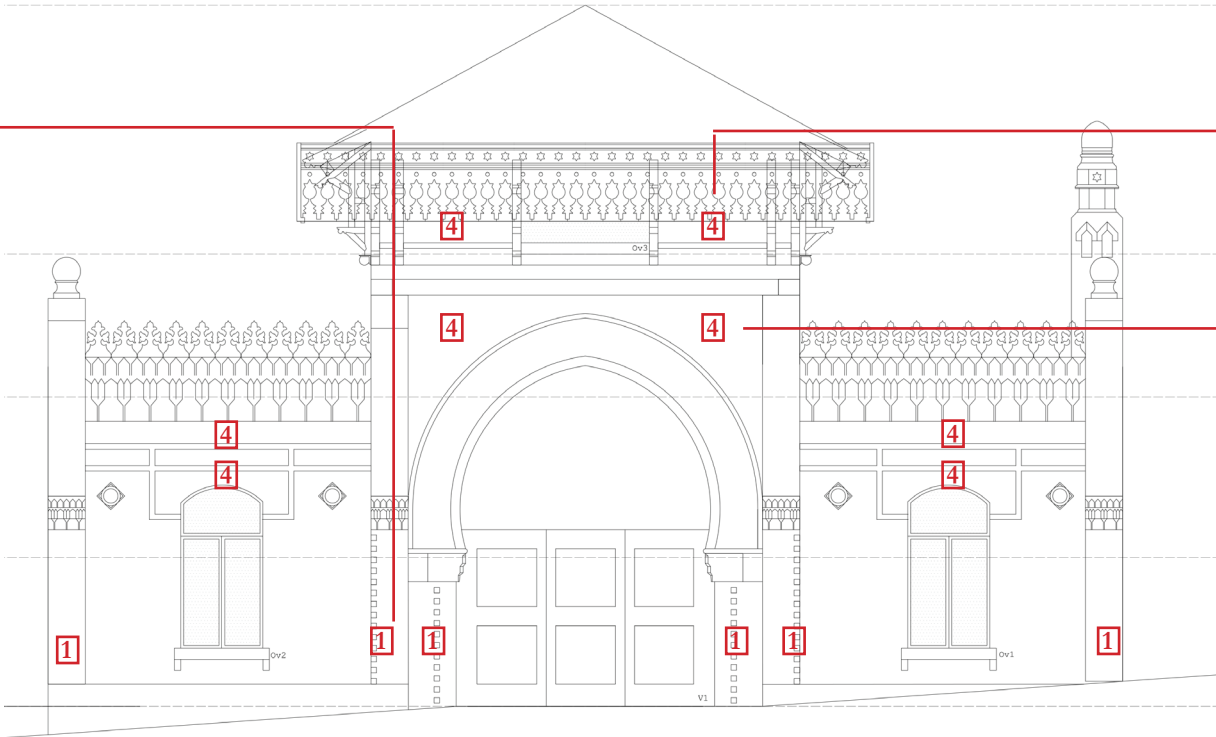
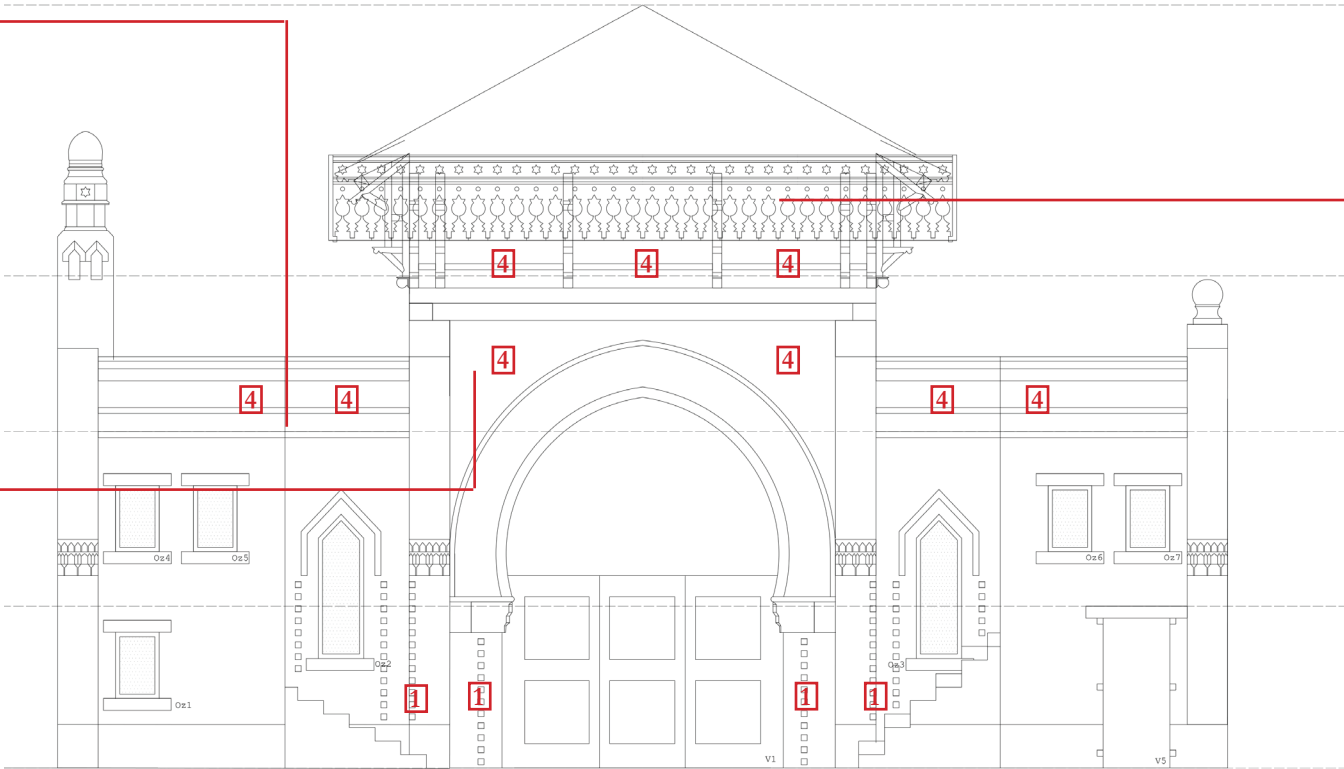
| VODJA SKLOPA | MCons N. Jurgec Gurnick, udia | VSEBINA/NASLOV RISBE<br>Opečna dekoracija - poslikava | DATUM<br>oktober 2013 |

Dvoriščna fasada je nepravilno izrisana. Le to se kaže predvsem pri napačno izrisanih odprtinah na prizidkih, pri dodanih konzolah in dodani opečni dekoraciji, ki ne obstajajo. Na risbi manjkajo tudi sklepni pri loku in odprtine na podstrešju.

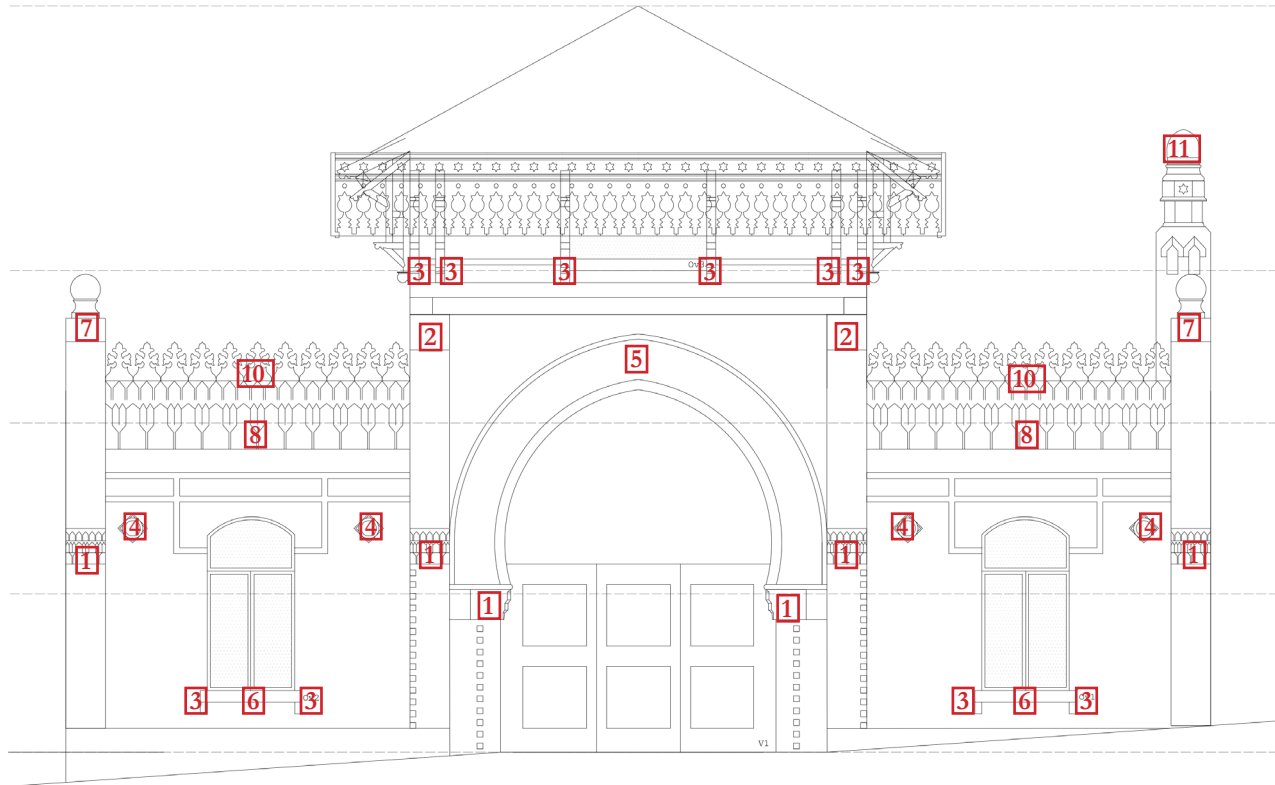
- 1 Kapiteli, 10 kosov
- 2 Velike konzole, 6 kosov
- 3 Male konzole, 30 kosov
- 4 Ornament, 4 kosi
- 5 Sklepnik, 2 kosa
- 6 Police, 4 kosi
- 7 Vaza, 2 kosa
- 8 Friz, 2 kosa, v dolžino merita okoli 4 m
- 9 Profiliran sims, 2 kosa, obkroža obod prizidka
- 10 Izklesan zaključek
- 11 Kape

Dvoriščna fasada je nepravilno izrisana. Le to se kaže predvsem pri napačno izrisanih odprtinah na prizidkih, pri dodanih konzolah in dodani opečni dekoraciji, ki ne obstajajo. Na risbi manjkajo tudi sklepnik pri loku in odprtine na podstrešju.

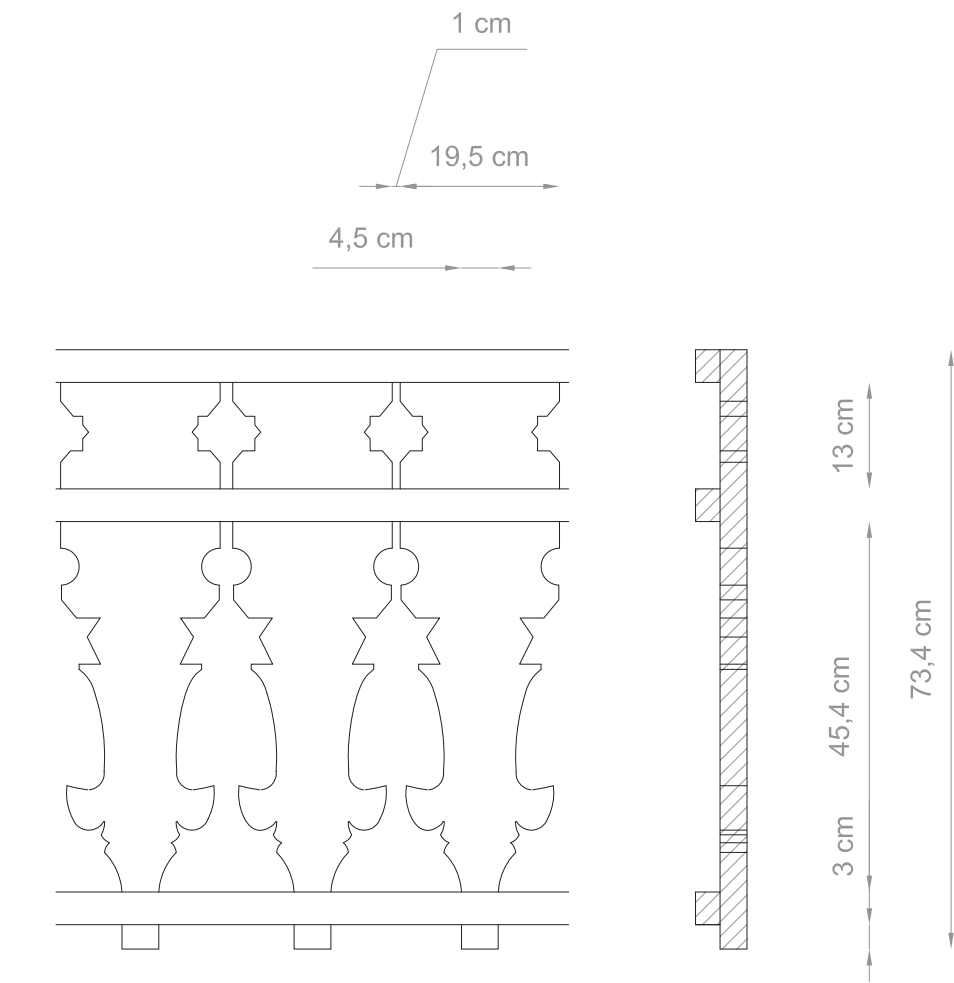
IZRIS LESENIH ELEMENTOV

Izris dela lesenega izrezljanega napušča

Izris enega izmed lesenih vložkov, ki krasijo steno v veži

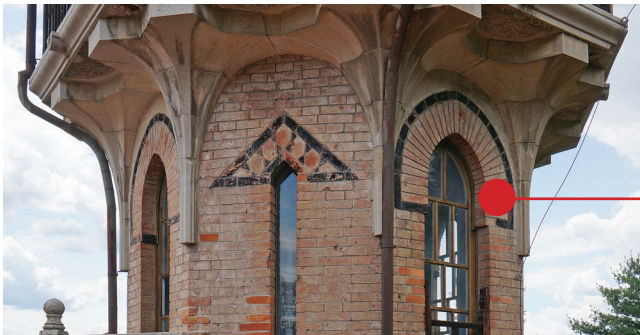
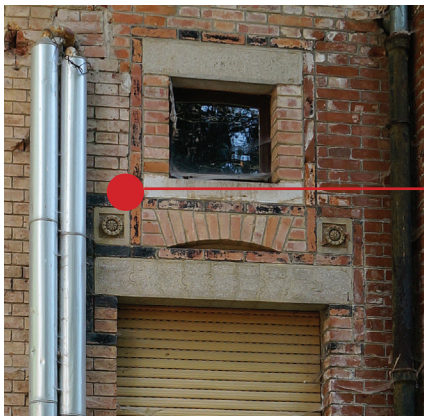
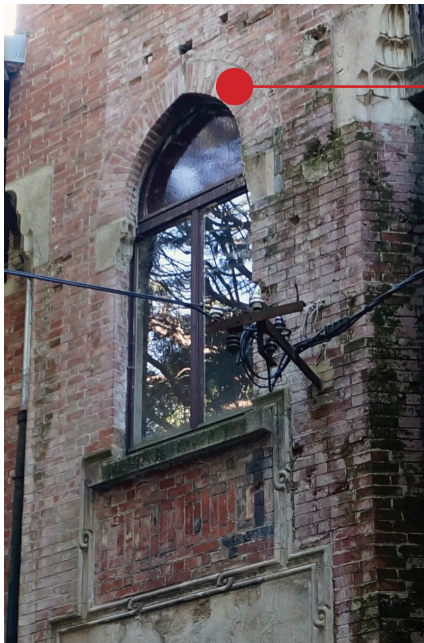
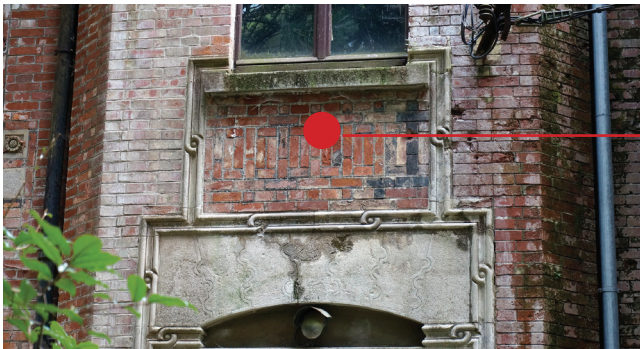
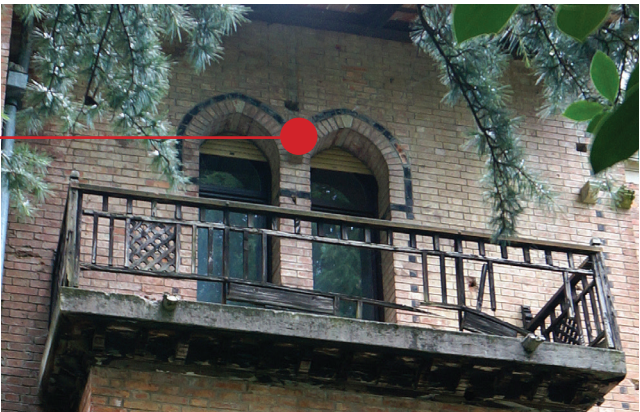
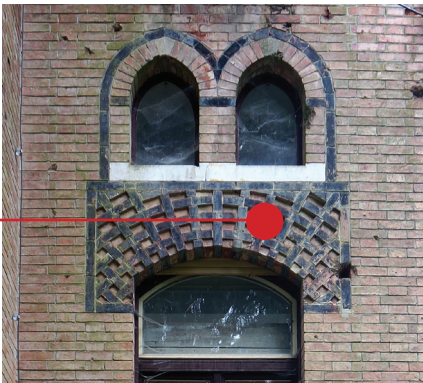
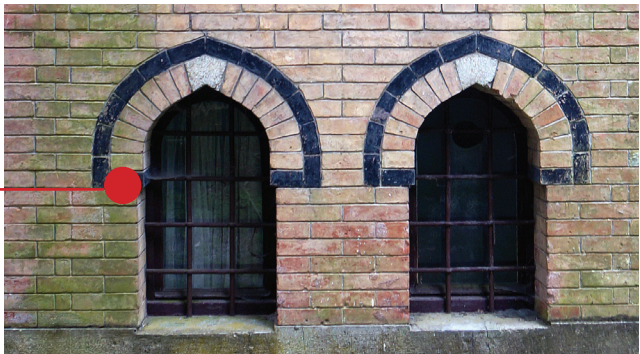
Opečna poslikava je bila močno poškodovana v prvi svetovni vojni. Obnovo objekta je takrat vodil Anton Laščak, vendar izgleda, da opečne poslikave ni povrnil na mestih, kjer je bila poškodovana. Danes je na nekaterih delih stavbe poslikava že tako poškodovana, da je od daleč ni možno več razbrati. Predlagamo, da se izriše dejansko stanje poškodovanih vzorcev (predvsem vzorca nad vrati v stranki vhod, oznaka 4) takrat, ko bo postavljen gradbeni oder in se bo lahko lažje razbral vzorec. Pri obnovi se mora slediti usmeritvam za poseg, ki je opisan v mapi 3.

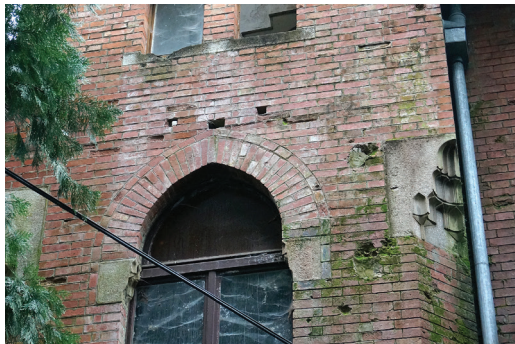
1, 4

- 1 Stalaktitne niše
- 2 Stalaktitni frizi
- 3 Odprtine s stalaktiti
- 4 Stalaktitni kapiteli
- 5 Preklada - joggled voussoir
- 6 Geometrijsko oblikovana ograja
- 7 Ograja z rastlinko dekoracijo
- 8 Vaze
- 9 Konzole 1 - velike
- 10 Konzole 2 - srednje
- 11 Konzole 3 - male
- 12 Pahljačasto oblikovan balkon
- 13 Zračniki

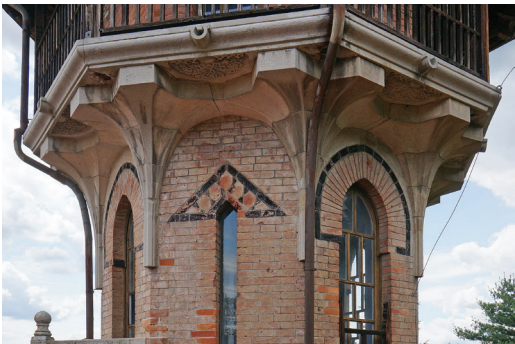
- 14 Dimnik 1
- 15 Dimnik 2
- 16 Dimnik 3
- 17 Profiliran venec
- 18 Police
- 19 Preklada
- 20 Kapiteli in baze
- 21 Ornamenti
- 22 Kupola
- 23 Zig zag zaključek
- 24 Stopnice

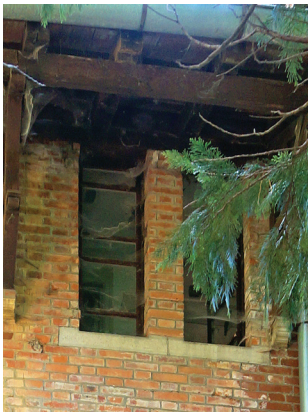
- 1 Stalaktitne niše
- 2 Stalaktitni frizi
- 3 Odprtine s stalaktiti
- 4 Stalaktitni kapiteli
- 5 Preklada - joggled voussoir
- 6 Geometrijsko oblikovana ograja
- 7 Ograja z rastlinko dekoracijo
- 8 Vaze
- 9 Konzole 1 - velike
- 10 Konzole 2
- 11 Konzole 3 - male
- 12 Pahljačasto oblikovan balkon
- 13 Zračniki

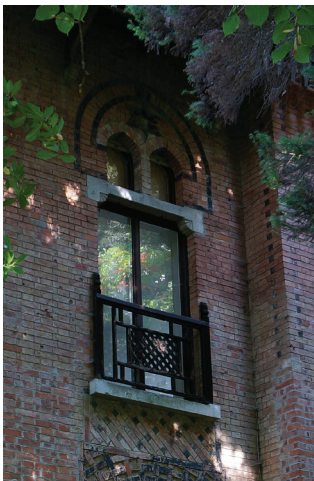
- 14 Dimnik 1
- 15 Dimnik 2
- 16 Dimnik 3
- 17 Profiliran venec
- 18 Police
- 19 Preklada
- 20 Kapiteli in baze
- 21 Ornamenti
- 22 Kupola
- 23 Zig zag zaključek
- 24 Stopnice

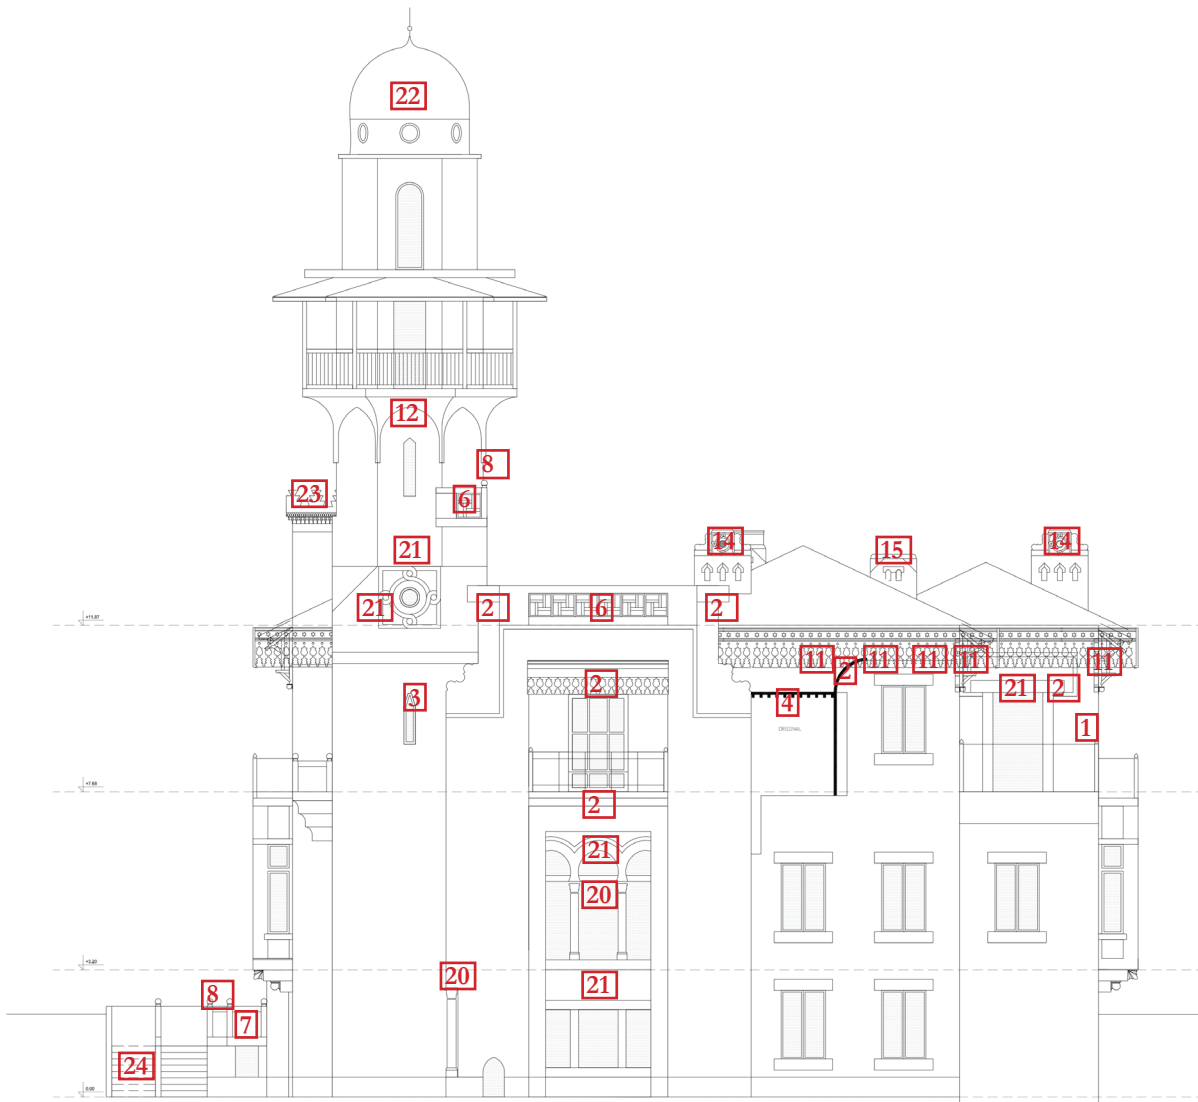
OZNAČBE

- 1 Stalaktitne niše

2 Stalaktitni frizi

3 Odprtine s stalaktiti

4 Stalaktitni kapiteli

5 Preklada - joggled voussoir

6 Geometrijsko oblikovana ograja

7 Ograja z rastlinko dekoracijo

8 Vaze

9 Konzole 1 - velike

10 Konzole 2

11 Konzole 3 - male

12 Pahljačasto oblikovan balkon

13 Zračniki
- 14 Dimnik 1

15 Dimnik 2

16 Dimnik 3

17 Profiliran venec

18 Police

19 Preklada

20 Kapiteli in baze

21 Ornamenti

22 Kupola

23 Zig zag zaključek

24 Stopnice

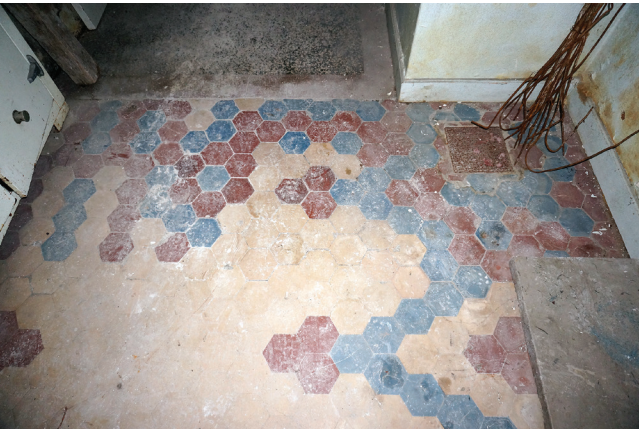
1 Keramične ploščice

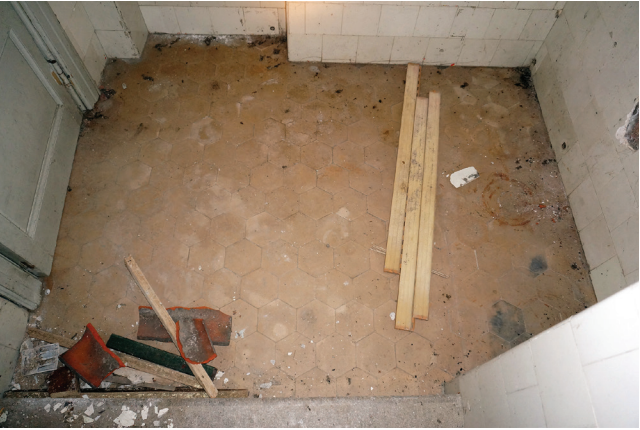
1 Keramične ploščice

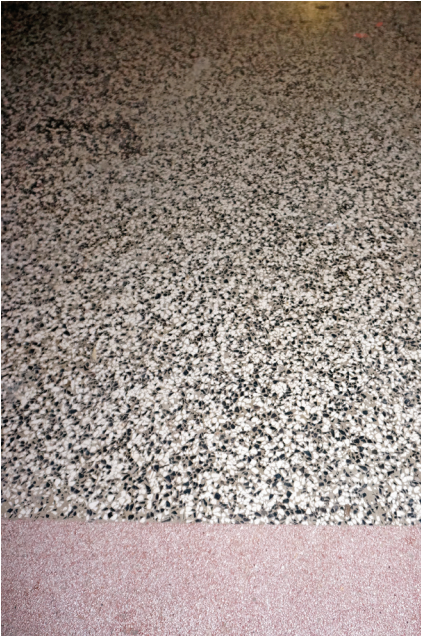
2 Terazzo

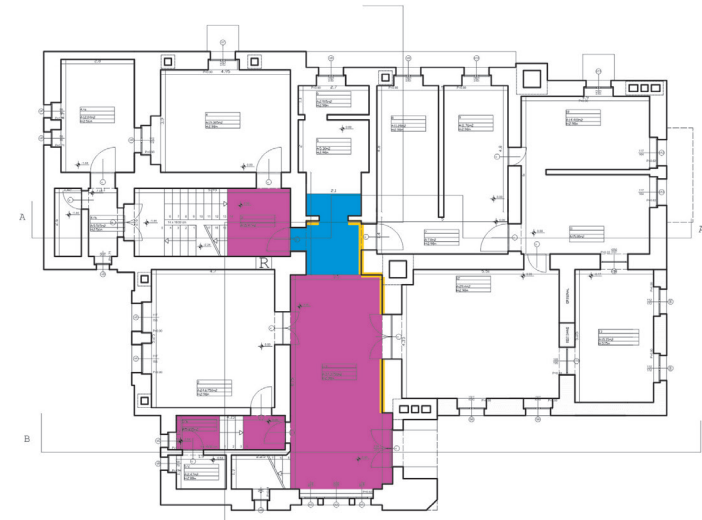
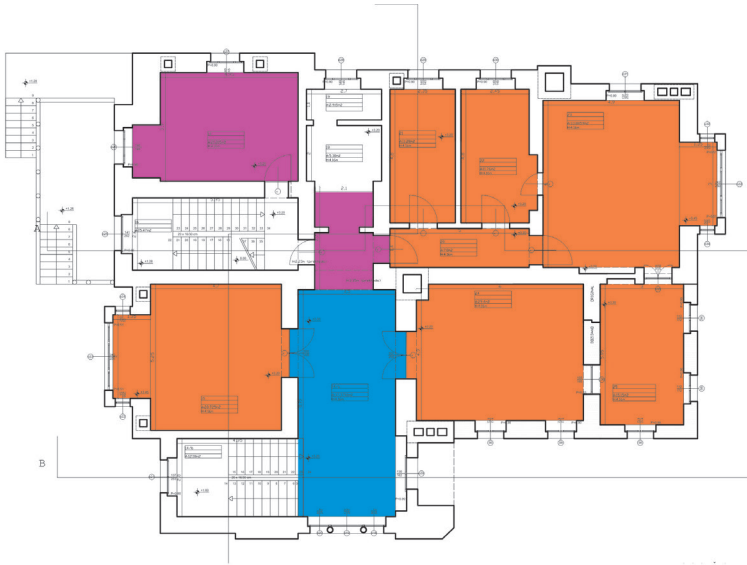
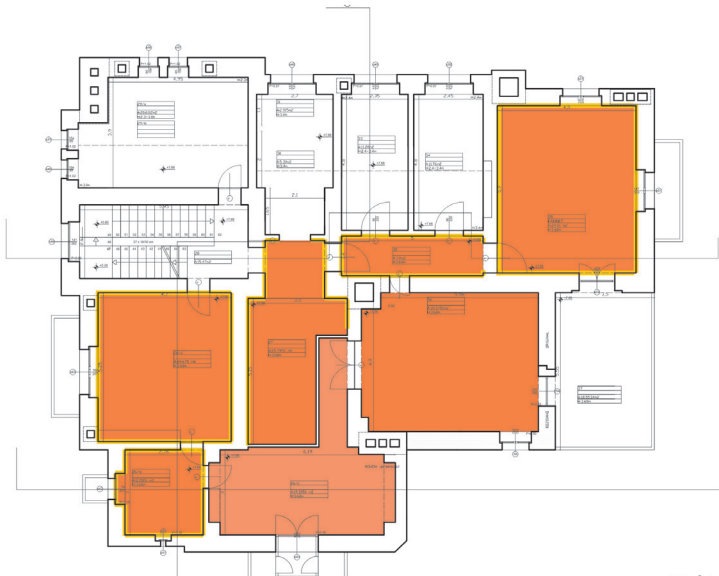
OZNAČBE

- 1 Keramične ploščice
- 2 Terazzo
- 3 Parket
- 3 Predvidevamo, da je pod talno oblogo parket
- 4 Zaključne letve

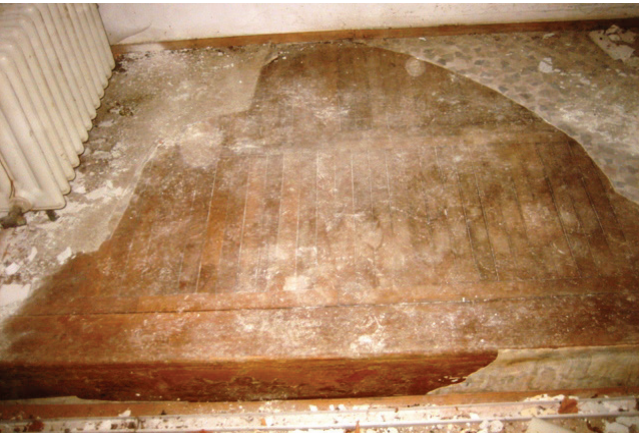
3 Parket

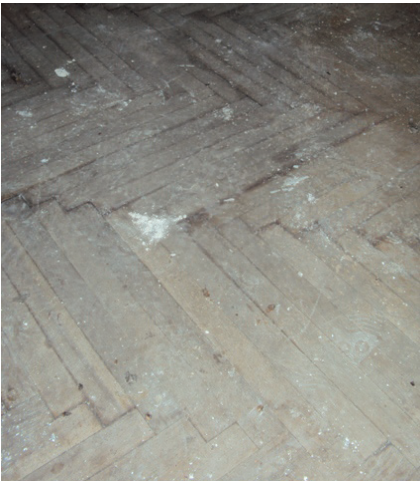
3 Parket

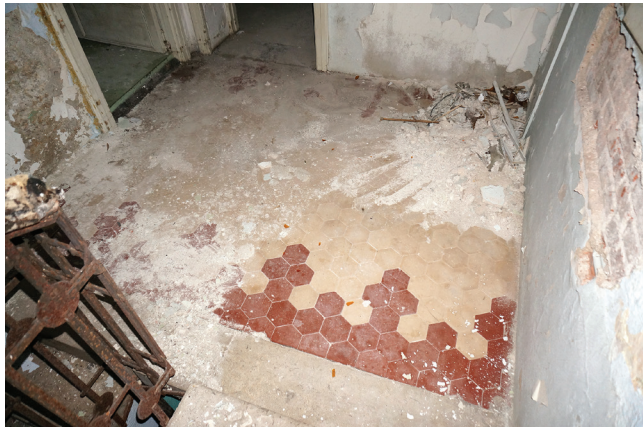
</div> <div>Keramčne ploščice na stranskem stopnišču</div> <div>

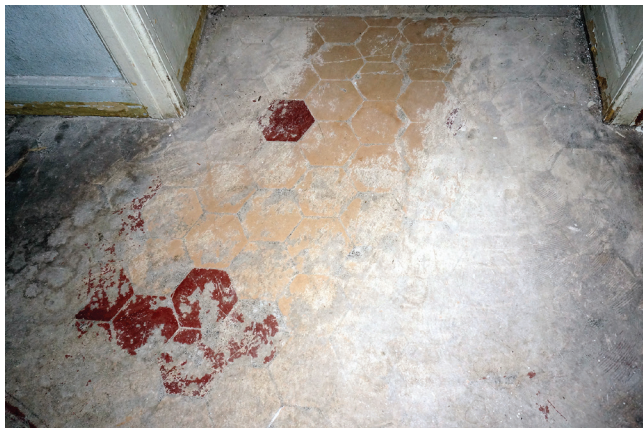
</div> <div>Keramčne ploščice na hodniku</div> <div>

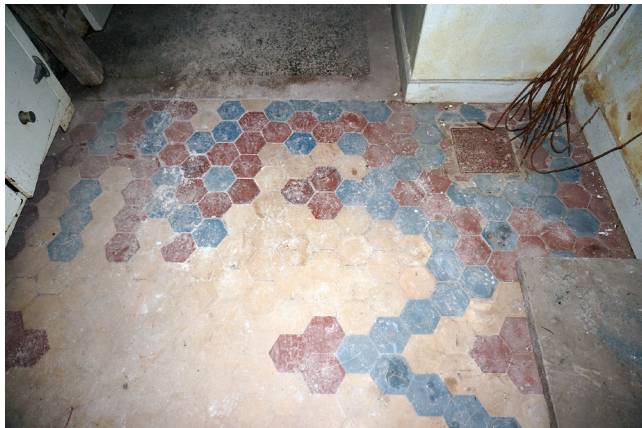
</div> <div>Keramčne ploščice v vhodni veži</div> |                                             | <div>

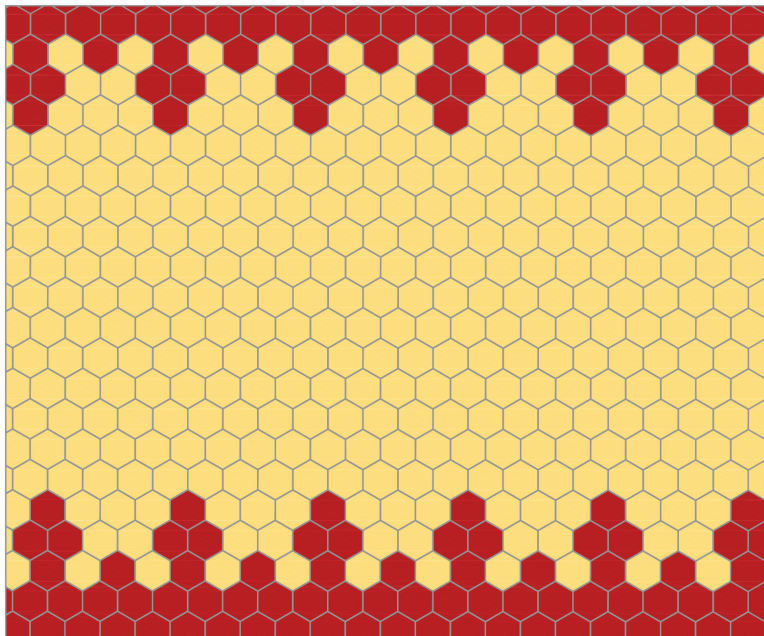
</div> <div>Keramčne ploščice na stranskem stopnišču</div> <div>

</div> <div>Detajl vzorca keramičnega tlaka v veži v pritličju</div> <div><p>Keramične ploščice, izdelek firme G. Appiani iz Trevisa, zaradi nedostopnosti nismo mogli natančno pregledati in oceniti. Predlagamo, ko se objekt očisti in pripravi za gradbena dela, se keramične ploščice popišejo in oceni njihovo stanje.</p></div> |                       | <div>

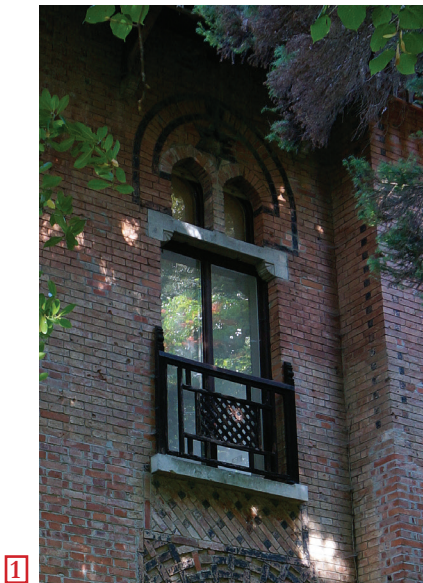
1 Francoski balkon

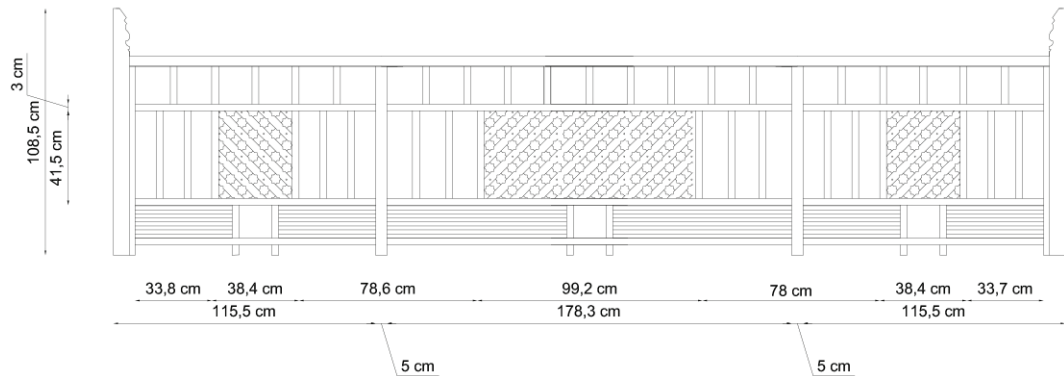
2 Ograja pri zaprti terasi z nadstreškom

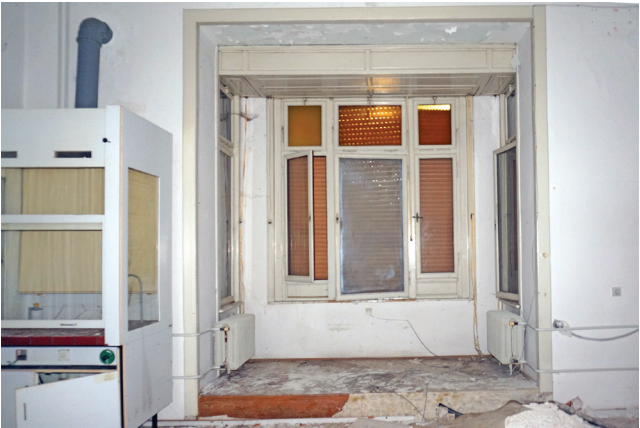
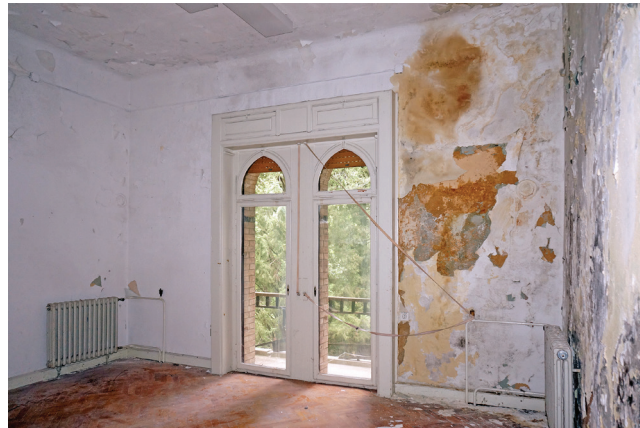
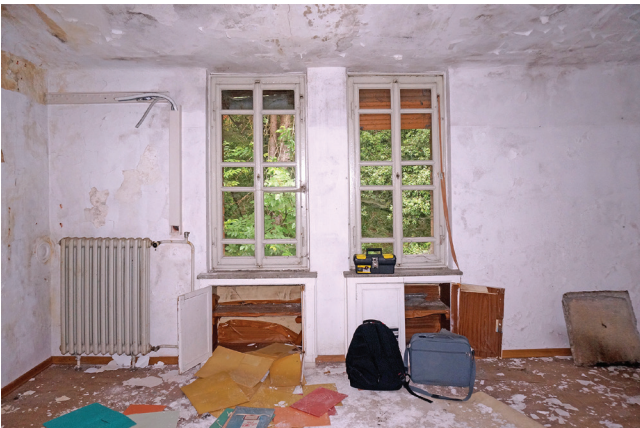
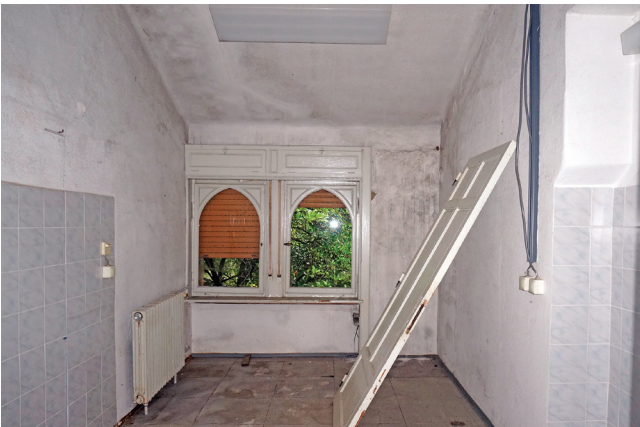
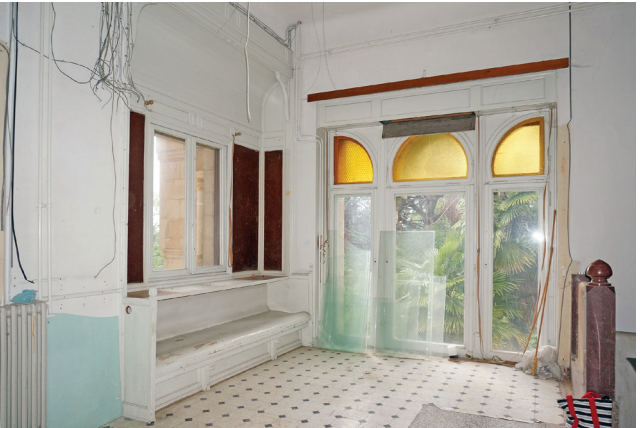
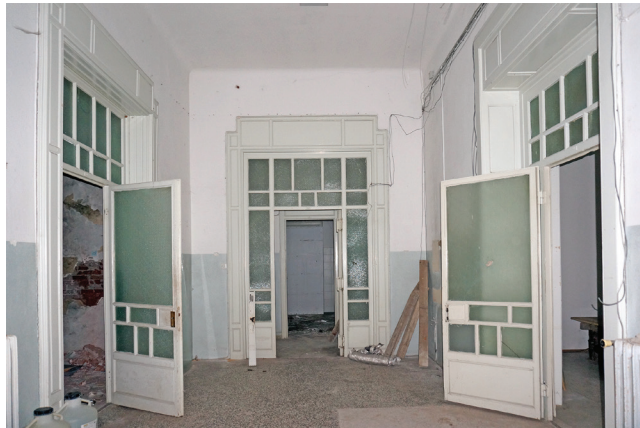
V celotnem objektu se nahaja 31 ohranjenih tipov oken in 11 ohranjenih tipov vrat. Okna so iz macesnovega lesa (*Larix spp.*), medtem ko so zunanja vhodna in garažna iz macesnovega (*Larix spp.*), notranja pa iz smrekovega lesa (*Picea abies Mill.*).

Okna in vrata so izdelek ene obrtniške delavnice, kar je razvidno iz poenotene okrasne dekoracije na površinah. Zasledili smo tudi ostanke barvne zasteklitve, ki se še pojavlja pri nekaterih okenskih nadsvetlobnicah in kot polnilo pri nekaterih pomembnejših vratih.

V primeru obnove objekta predlagamo, da se okna in vrata ohranijo in primerno restavrirajo.

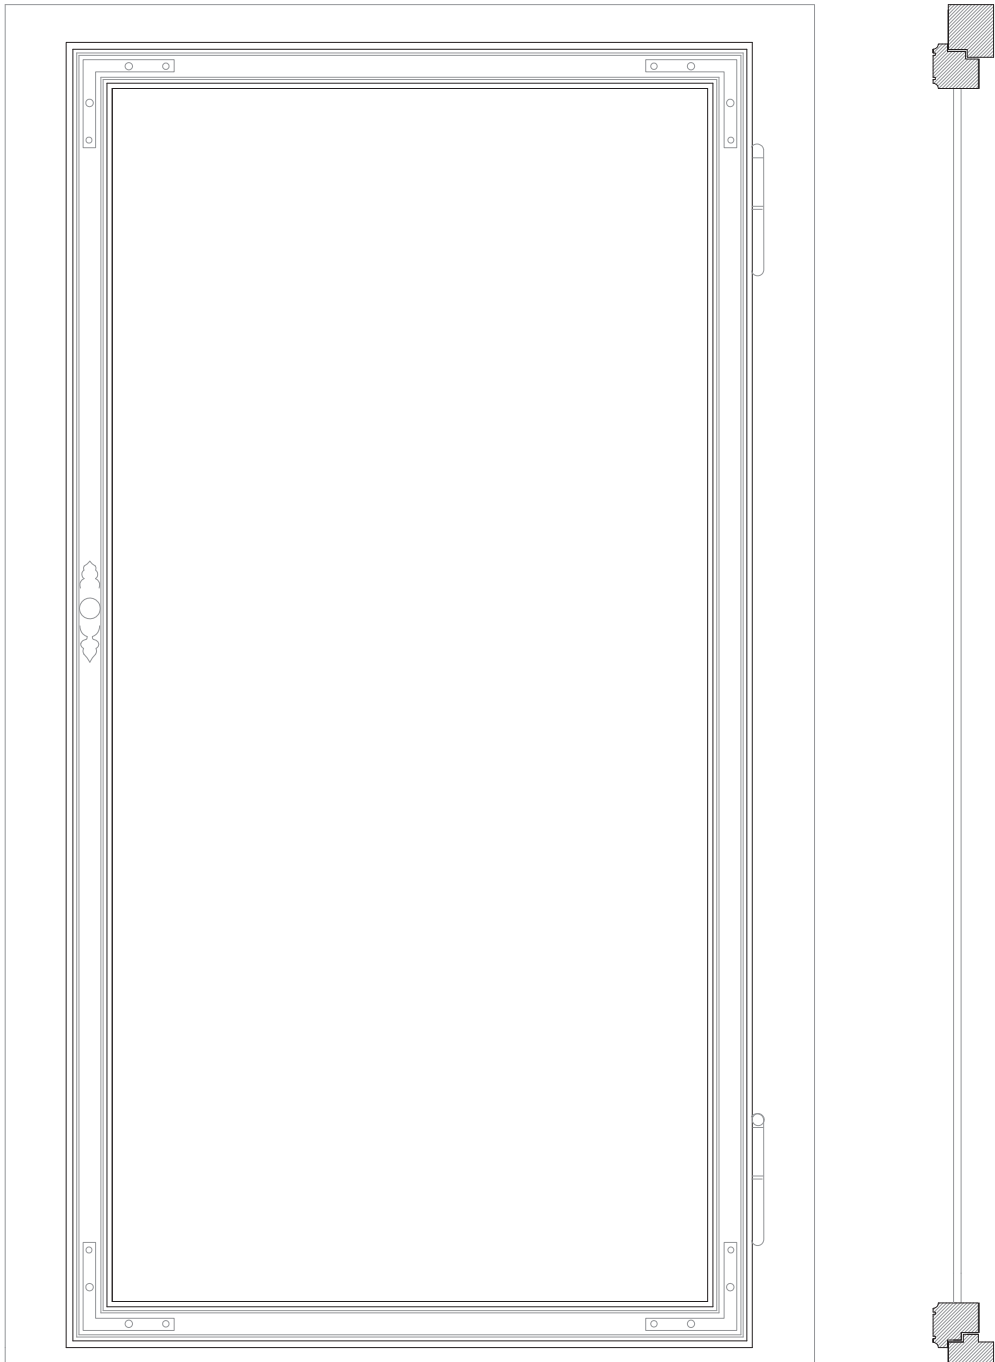
M 1:10, izris okenskega okvirja

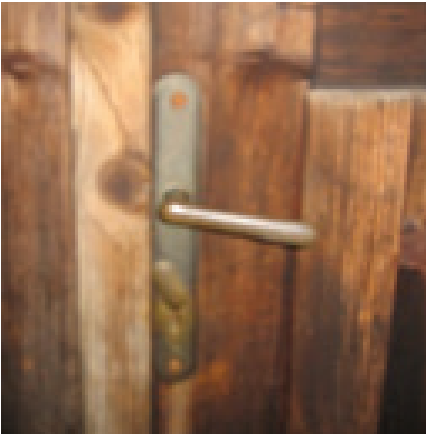
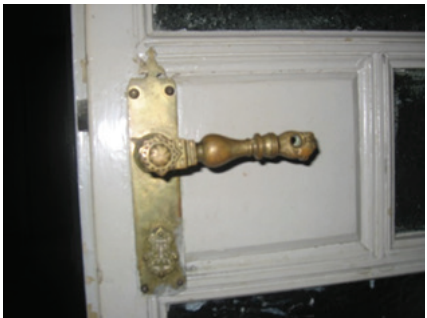
Notranji prostori v vili Rafut so precej zanemarjeni. Mnogo vrat je snetih in poškodovanih. Na osnovi samega pregleda stavbe je težko oceniti, kam so spadala sneta vrata. V vili danes ni ohranjenih več nobenih originalnih okrasnih kljuk. Bojan Klemečič, ZVKDS OE Nova Gorica, je v preteklosti še fotografiral okrasne in navadne kljuke. Predlagamo, da se v prihodnje naredijo rekonstrukcije kljuk na osnovi arhivskih fotografij in še ohranjenih okenskih oliv. Okrasne kljuke se locirajo v prostore, kjer je še danes vidno, da so bile tudi na oknih prisotne okrasne olive.

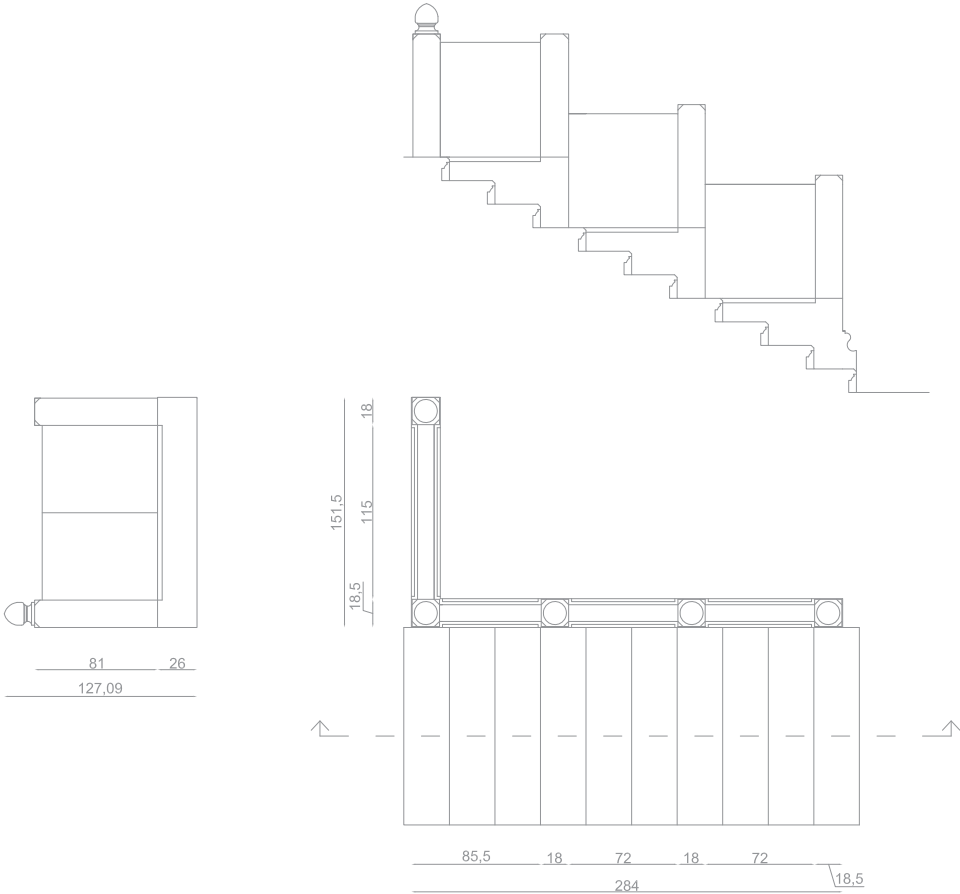
Kamnita ograja na notranjem glavnem stopnišču

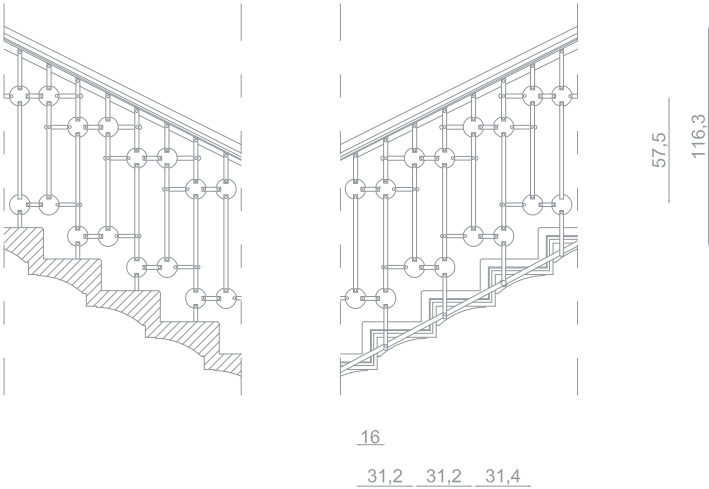
Kovana ograja na notranjem stranskem stopnišču

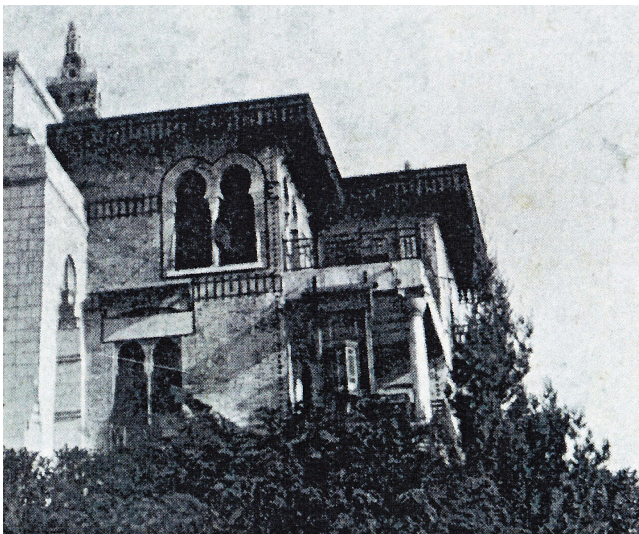
V konservatorskih pogojih so določene smernice za rekonstrukcijo dela zahodne fasade, teras in njenih arhitekturnih elementov ter konzolnih izzidkov. Na osnovi analize objekta, pregleda arhivske dokumentacije in ostankov elementov, ki so še ohranjeni v bližini vile lahko sklepamo, da z dokumentacijo, ki je danes na razpolago, ne moremo narediti natančne rekonstrukcije vseh teh elementov. Delna rekonstrukcija je možna na podlagi odkritih elementov v notranjosti, ostankov arhitekturnih elementov v bližini vile in na osnovi arhivskih fotografij, ki so nastale med prvo in drugo svetovno vojno.

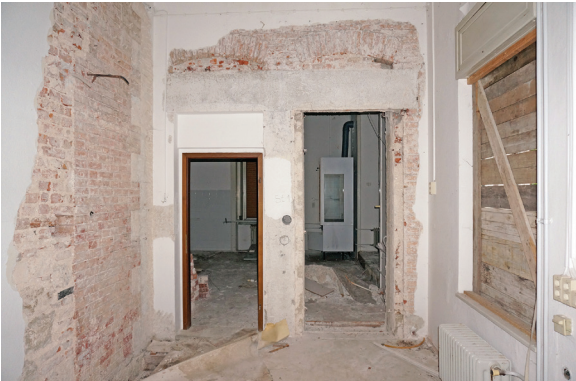
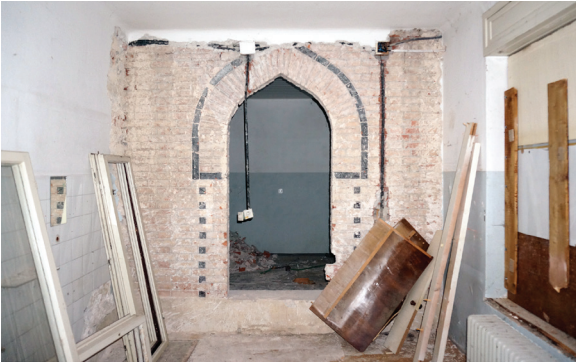
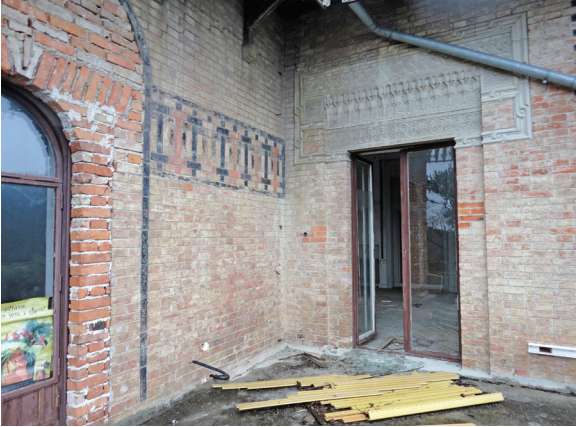
1 - Odprtina je bila uničena med drugo svetovno vojno. Na osnovi analize in arhivske dokumentacije lahko sklepamo, da je bila oblikovana kot dvodelno okno z osrednjim, verjetno kamnitim, stebrom in stalaktitnim, verjetno betonskim (ostanki tega so še prisotni na dvorišču ob vili) kapitelom. Okno sta zaključevala mavrska loka, kjer je bila še uporabljena dekoracija ablaq - uporaba svetlih in temnih elementov. Sklepamo, da se je ponovila oblika stebra, kapitela in baze iz še obstoječega trodelnega okna, ki se nahaja na zahodni fasadi v prvem nadstropju. Na fotografijah je vidna tudi lesena zaščita - francoski balkon, vendar ne moremo z gotovostjo prepoznati vzorca. Takšna ograja, ki pa je danes ni, je bila prisotna tudi pri trodelnem oknu na zahodni fasadi. Le tu so še danes prisotni na zunanji fasadi kovinski nosilci za ograjo.

2 - Okno je izrisano na osnovi arhivskih fotografij in ostankov opečne dekoracije. Dvodelno okno z osrednjim stebrom je bilo zaključeno z mavrskimi loki in zaščiteno z leseno ograjo. Samega stebra in kapitela, kot tudi lesene ograje, ne moremo z gotovostjo določiti.

3 - Okno je izrisano na osnovi arhivskih fotografij in načrta. Predvidevamo, da je bil osrednji steber enak kot so stebri pri oknu v pritličju na zahodni fasadi.

4, 5, 6 - Odprtine so danes ohranjene, potrebne le kons. rest. del in so primerne za ponovno vzpostavitev.

\* Leseni elementi, kot so ograje, morebitni opaži, lesena niša, so bili del arhitekturnih dekorativnih elementov teras. Anton Laščak jih je tudi po vojni obnovil. Leseno ograjo na zgornji terasi je zamenjal z armirano betonsko, ki je še danes prisotna. Na osnovi arhivske dokumentacije danes ne moremo natančno rekonstruirati ograj in niše.

\*\* Na zelenici okrog vile se še nahajta oba kapitela in steber. Le ti elementi so bili del vogalnih stebrov in so danes dobro ohranjeni. Steber, ki se nahaja na severni strani, je prelomljen na dva kosa. Njegova višina se ne sklada z višinami teras. Po natančnem in pravilnem izrisu dejanskega stanja lahko predvidimo ali in koliko stebra manjka.

\*\*\* Vogalni izzidek je Anton Laščak obnovil po prvi svetovni vojni. Oblikoval ga je bolj preprosto s pravokotnimi okni in minimalno dekoracijo - betonski reliefno okrašen horizontalen trak. Natančna rekonstrukcija v stanje v letu 1914, trenutno ni možna.

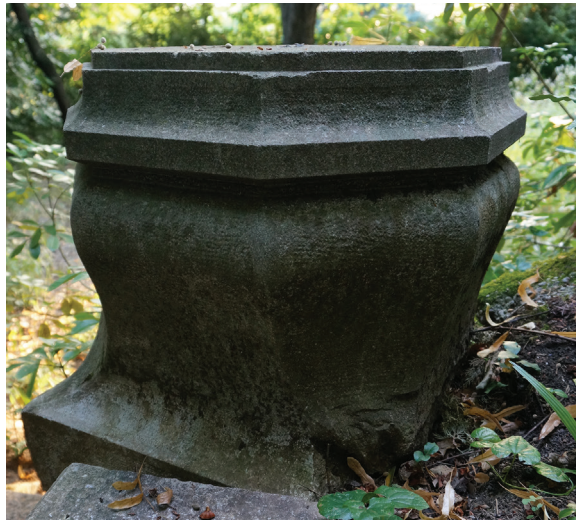
7

\*\* 7, 8, 9 - Na zelenici okrog vile se še nahajata oba kapitela in steber. Le ti elementi so bili del vogalnih stebrov in so danes dobro ohranjeni. Steber, ki se nahaja na severni strani, je prelomljen na dva kosa. Njegova višina se ne sklada z višinami teras. Po natančnem in pravilnem izrisu dejanskega stanja lahko predvidimo ali in koliko stebra manjka.

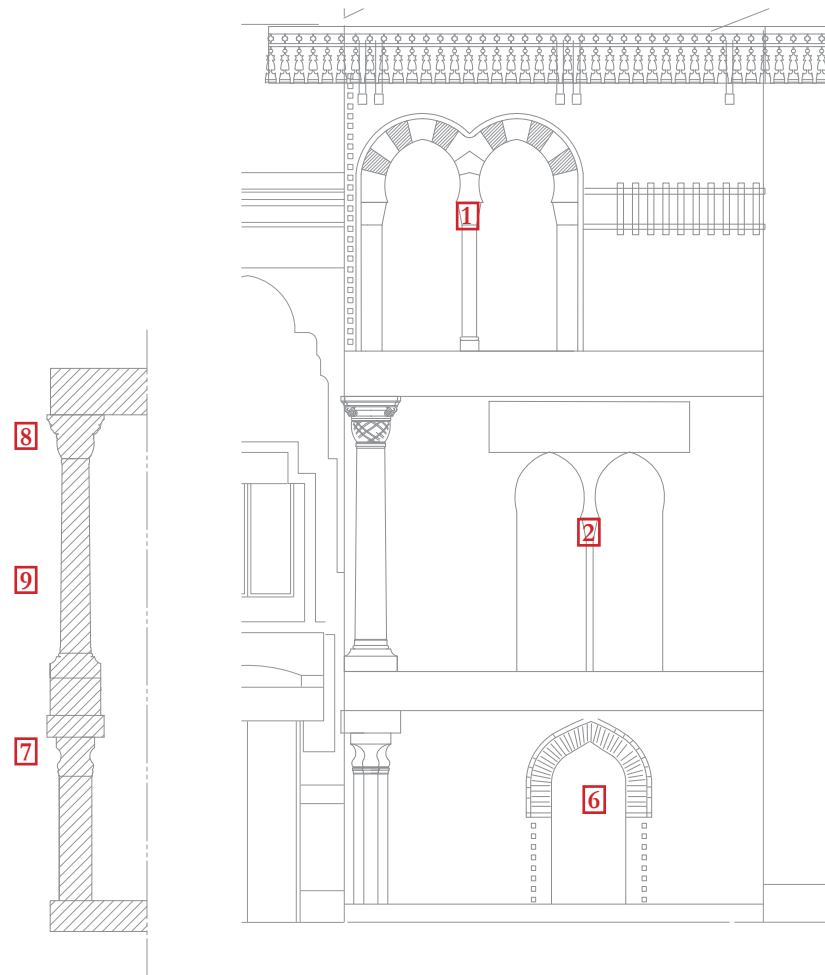
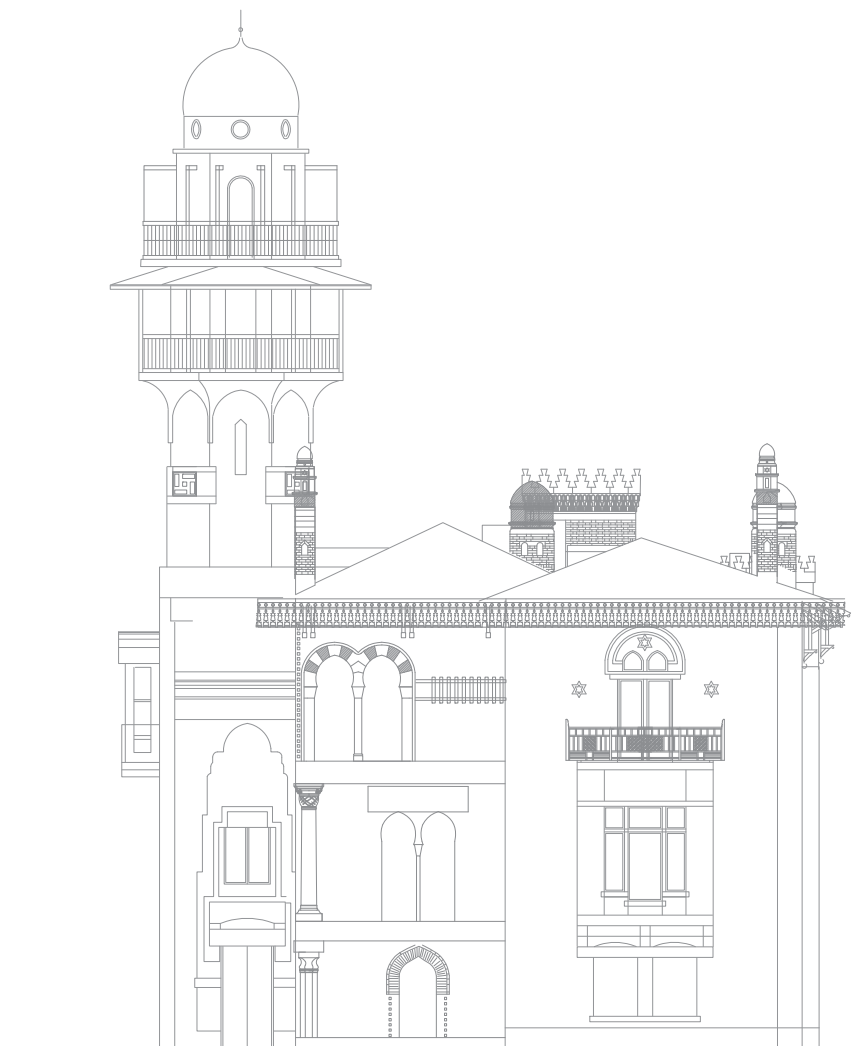
Sklepamo, da so bile odprtine na tej fasadi oblikovane kot identične odprtine na zahodni fasadi. Ohranili so se delni dokazi, kot je opečna dekoracija in ostanki kvalitetno izvedene opečne gradnje, delo Anotna Laščaka.

1 - Na osnovi analize in arhivske dokumentacije lahko sklepamo, da je bila oblikovana kot dvodelno okno z osrednjim, verjetno kamnitim, stebrom in stalaktitnim, verjetno betonskim (ostanki tega so še prisotni na dvorišču ob vili) kapitelom. Okno sta zaključevala mavrska loka, kjer je bila še uporabljena dekoracija ablaq - uporaba svetlih in temnih elementov. Sklepamo, da se je ponovila oblika stebra, kapitela in baze iz še obstoječega trodelnega okna, ki se nahaja na zahodni fasadi v prvem nadstropju. Identična odprtina se nahaja na zahodni fasadi. Le da je tu služila kot dostop na teraso.

\*\*\* Vogalni izzidek je Anton Laščak obnovil po prvi svetovni vojni. Oblikoval ga je bolj preprosto s pravokotnimi okni in minimalno dekoracijo - betonski reliefno okrašen horizontalen trak.

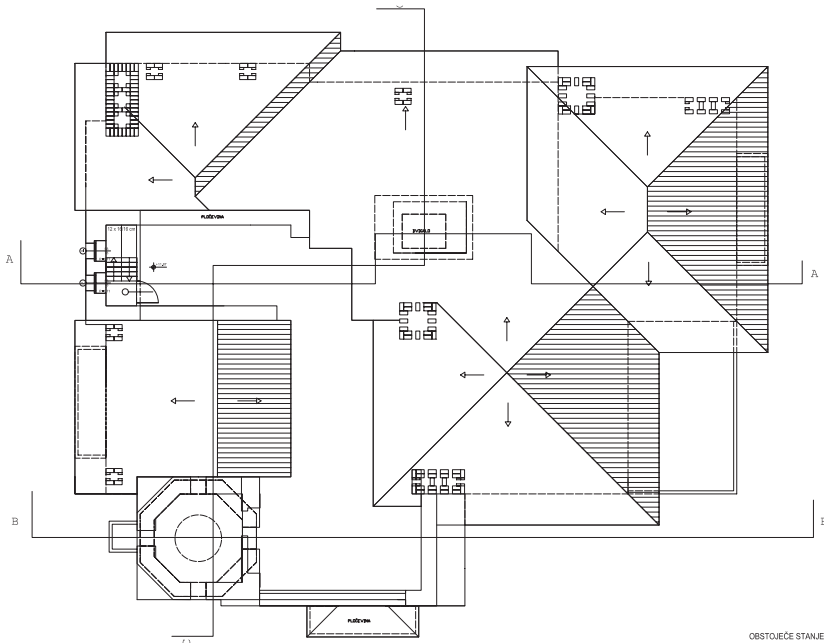
Tloris strehe kjer so vidni dimniki in zračniki. izris: Domino arhitekti doo
