# KONSERVATORSKI NAČRT

*Ime enote:*  
Nova Gorica - Rafutski park z vilo

04-1.3 Dokumentacija in izrisi obstoječih vzorcev - vhodni objekt

04-1.4 Dokumentacija in izrisi obstoječih vzorcev in priprava gradiva za poskus rekonstrukcije vile Rafut

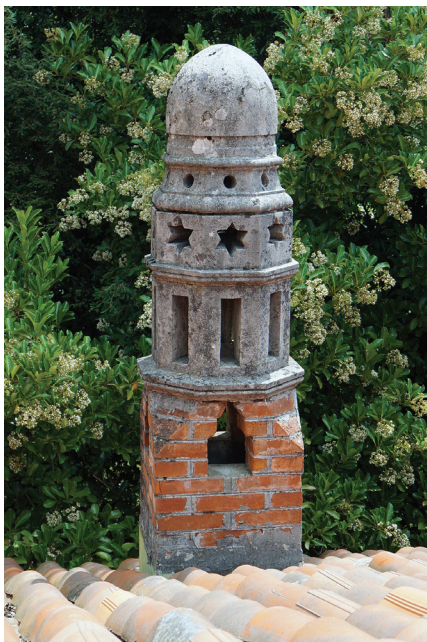
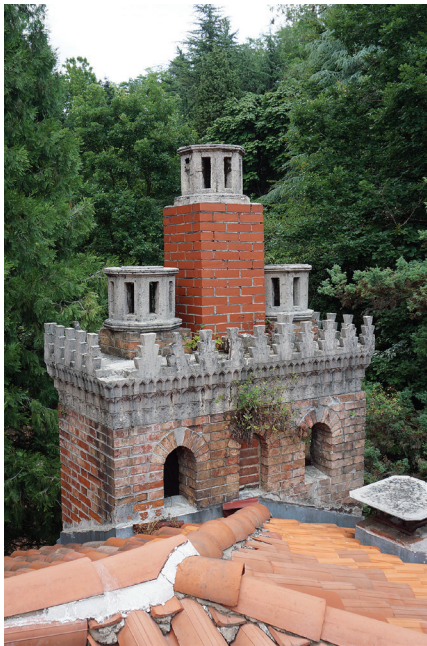
Ostanki elementov dimnikov in zračnikov se nahajajo okoli same vile. Le te se očisti, sanira in postavi na prvotno mesto.

Izris ohranjenih elementov. Z rdečo je označena opečna konstrukcija, ki je bila v preteklosti uničena. Natančna rekonstrukcija le te danes ni možna.

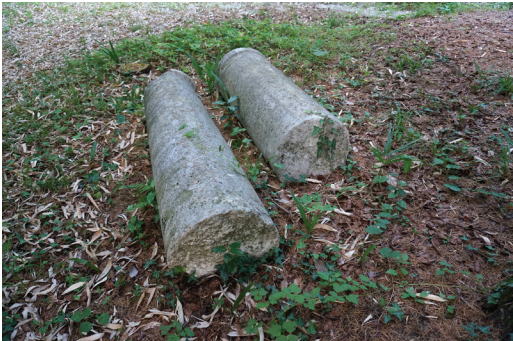
- 1 Zlomljen steber  
2 Ostanki kapitela v nadstropju, dimnika, stopnica, kapiteli  
3 Kapitel stebra v pritličju  
4 Ostanki podstavkov, stebrov  
5 Stopnice, ostanki se nahajajo po kosih v bližini vile
