01-1  
**KONSERVATORSKI NAČRT**  
**Mapa 01**

**Nova Gorica – Rafutski park z vilo**

**03/2013 KN, izvod \_\_\_\_\_, Ptuj, november 2013**

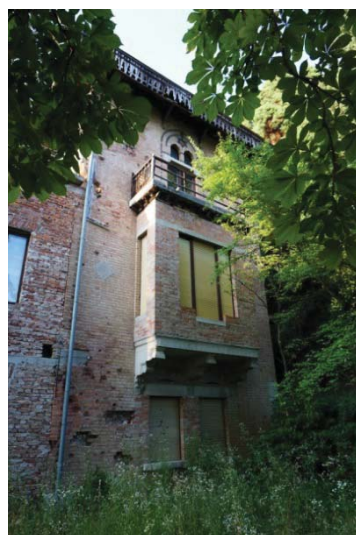
Slika 30, konzolni izzidek, ki je bil prenovljen po prvi svetovni vojni

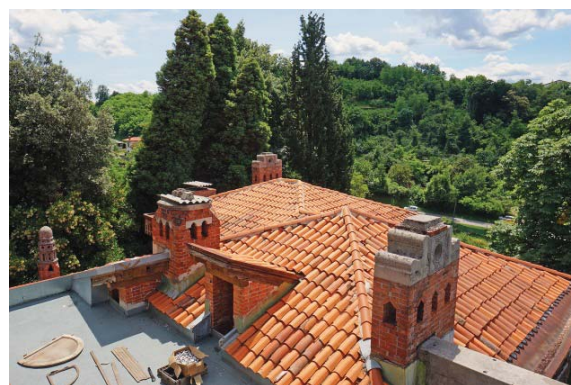
Slika 33, pogled na štirikapnice in naknadno dvignjeno streho

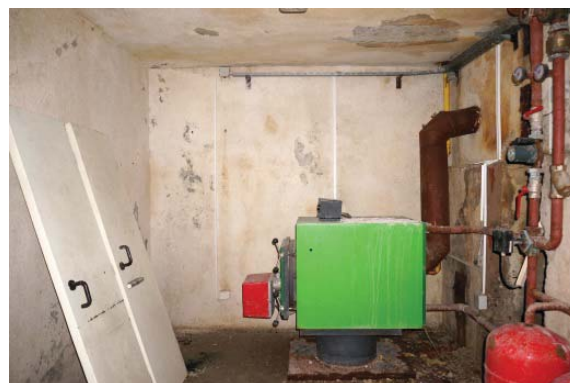
Slika 46, naknadno postavljeno ogrevanje

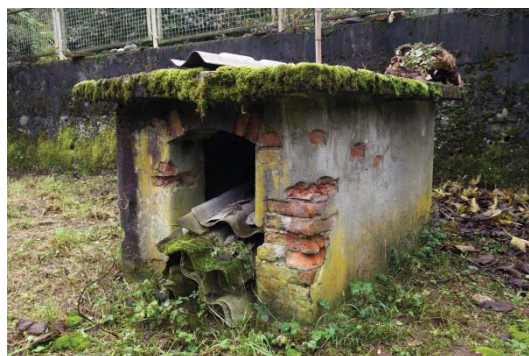
Ob objektih je locirana tudi uta za psa, ki pa je danes v slabem stanju.

Slika 60, pasja uta

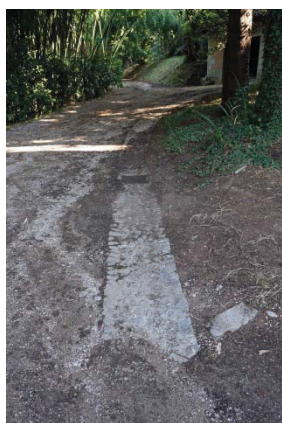
Slika 62, oznaka 1, ostanki muld, dovozna pot

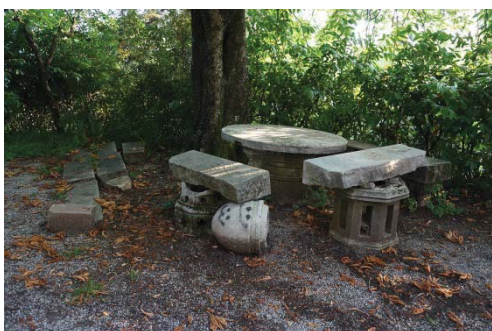
Slika 78, oznaka 14, ostanki arhitekturnih elementov

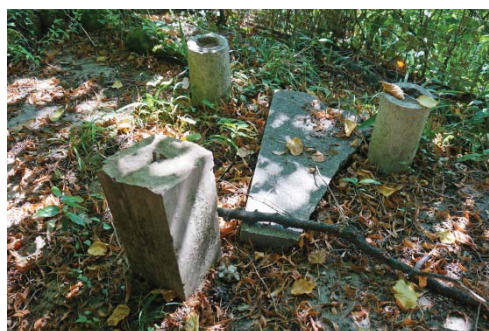
Slika 79, oznaka 15, ostanki elementov

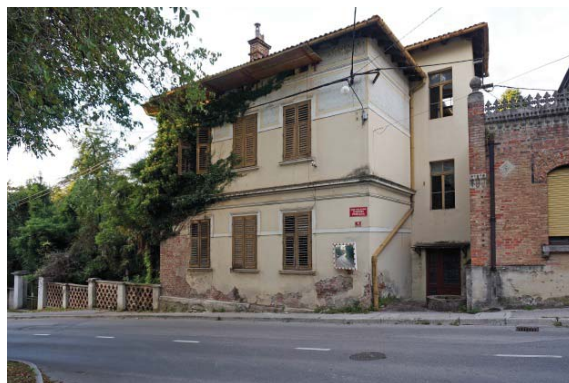
Slika 112, opuščena meščanska hiša

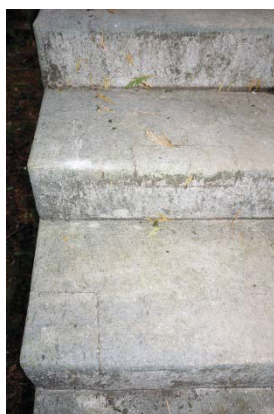
Slika 135, domodeliranje poškodovanih delov stopnic po prvi svetovni vojni

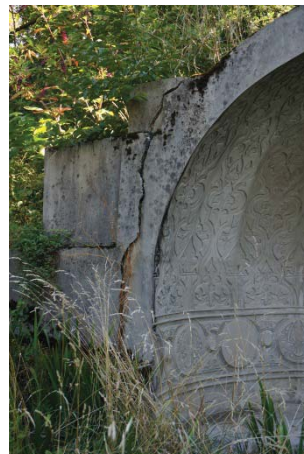
V parku se nahajata dva počivališča. Prvo se nahaja ob serpentinasti dovozni poti. Osrednji del počivališča je oblikovan s kalupom same kupole, krajna dela pa sta načrtovana kot betonski klopi. Kalup, izdelan iz armiranega betona, je danes zaraščen z vegetacijo. Močno so prisotne tudi vertikalne razpoke, ki se pojavljajo predvsem na stiku kalupa z betonskima klopema.

Slika 157, vidne vertikalne razpoke med kupolo in krajnima deloma

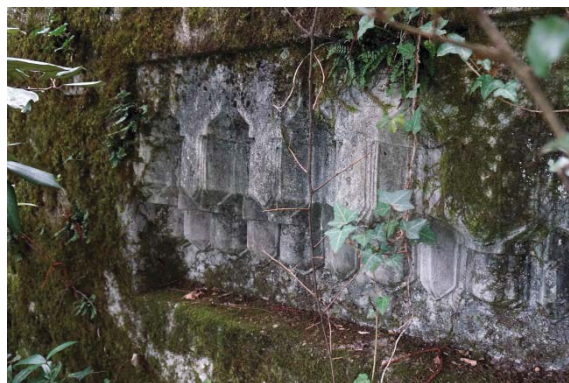
V oporne zidove so vgrajeni betonski arhitekturni dekorativni elementi, medtem ko se v brežinah nahajajo predvsem ostanki betonskih arhitekturnih elementov. Le ti so danes močno zaraščeni in delno zasuti. Arhitekturni dekorativni elementi, v opornem zidu, so bolj ohranjeni, ogroža jih predvsem biološka kolonizacija.

Slika 159, vzidan betonski dekorativni elementi v oporni zid

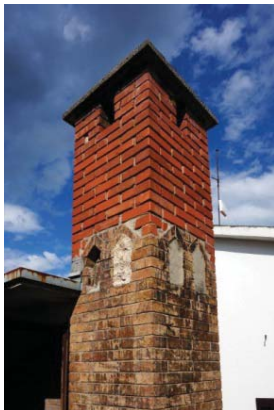
Slika 178, neprimerna pozidava dimnika

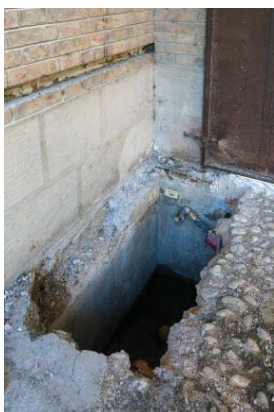
Slika 181, mehanična poškodba

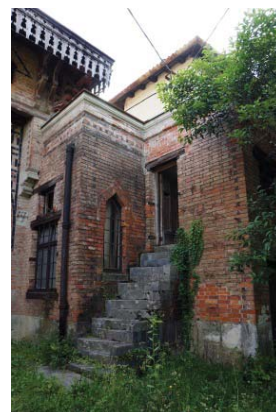
Slika 183, vidno visoko rastje, madeži zaradi atmosferskih vplivov, odlomi

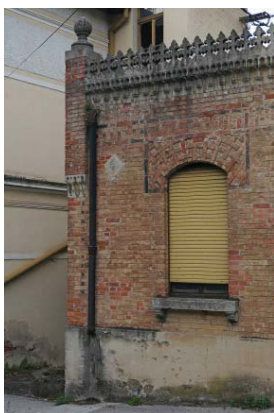
Slika 184, madeži, poškodba žleba, izguba materiala, barvnih plasti, mikrobiološka kolonizacija

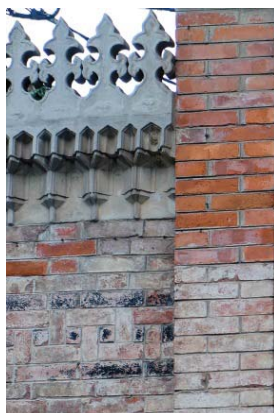
Slika 185, izguba barvnih plasti, izsoljevanje, prenova

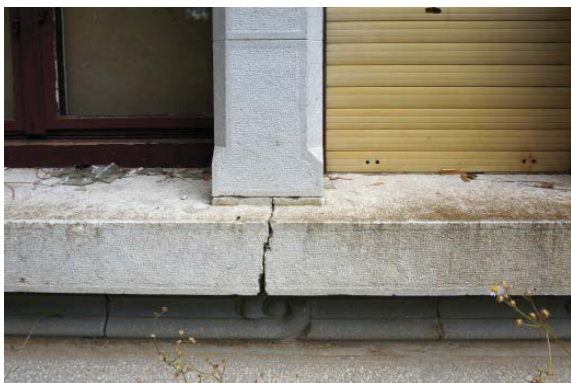
Slika 190, prelom police, biološke obloge

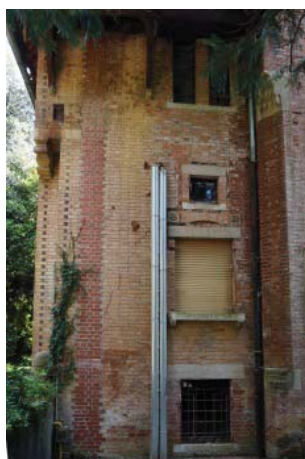
Slika 193, neprimerna rekonstrukcija, vidni madeži zaradi vlage, izguba barvnih plasti

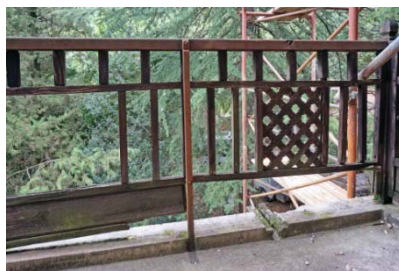
Slika 196, izguba materiala

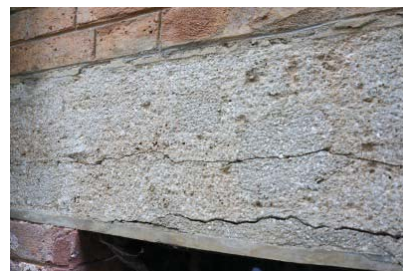
Slika 197, horizontalne razpoke na prekladi

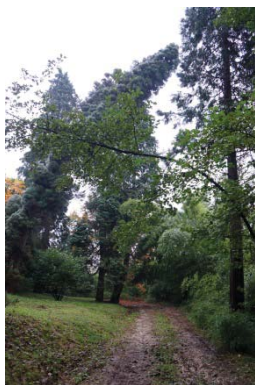
Slika 202, upogibanje dreves

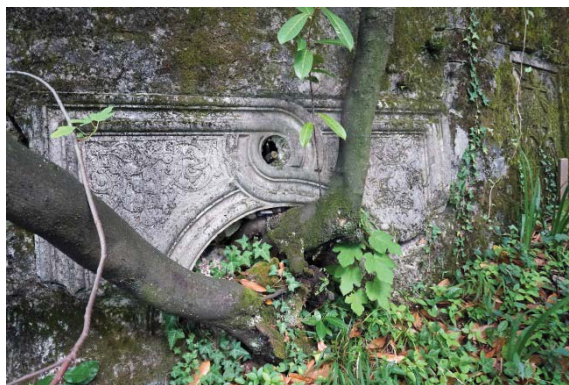
Slika 203, skozi dekorativni element rastejo veje

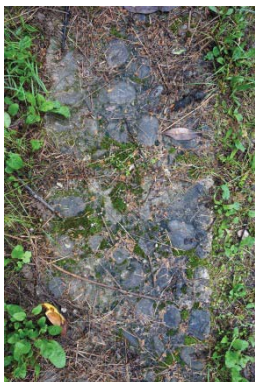
Poti so danes degradirane, opuščene. Mulde, ki naj bi potekale ob cesti, so danes v veliki meri uničene. Makadamska cesta je zaradi teže vozil, kot so tovornjaki in delovni stroji, razrita in ob večjem deževju zemljina drsi. Kalup kupole in ostali arhitekturni elementi so preraščeni z vegetacijo, pojavlja se tudi mikrobiološka kolonizacija.

Slika 204, mulde

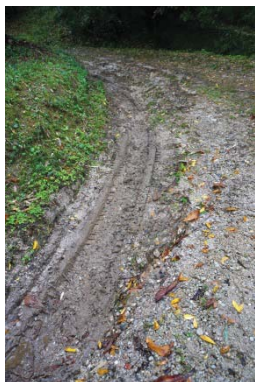
Slika 205, prevoz s tovornjaki

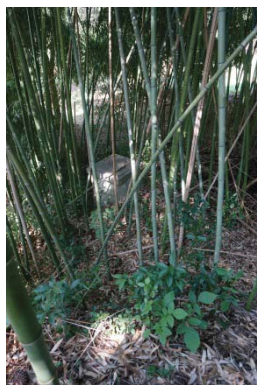
Slika 207, izstopajoči pokrovi

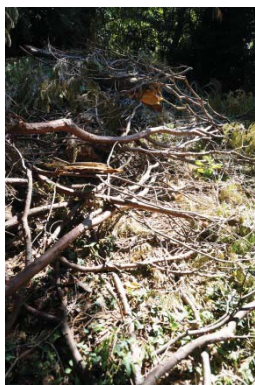
Slika 208, neprimerno odlaganje materiala

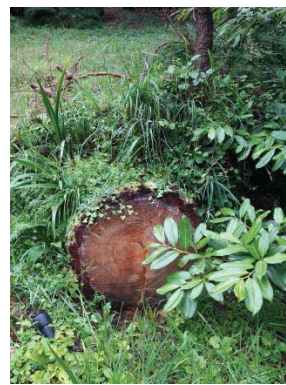
V preteklosti so v drevesa neprimerno posegali z nestrokovnim obrezovanjem, redčenjem in čiščenjem. Nekatera drevesa so odstranili in pustili šture. Odžagane veje in pokošena trava niso pravilno odstranili. Pri pasu akacij so posegli v drevesa, kar je privedlo do drsenja brežin.

Slika 210, odžagano drevo

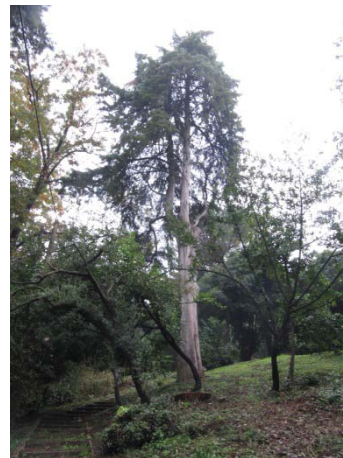
Slika 222, oznaka 106

| 106 | Cipresa | Krošnja ima tri vrhove, deblo je brez vej. Drevo dominira v prostoru. | Suhe veje se odstranijo. Predlagamo dendrološki pregled s katerim določimo nadaljne smernice za ohranitev. Oba vitalna vrha pustimo. |
