# KONSERVATORSKI NAČRT

Ime enote:  
**Rafutski park z vilo**

EŠD: **7917**

## POROČILO O SONDIRANJU

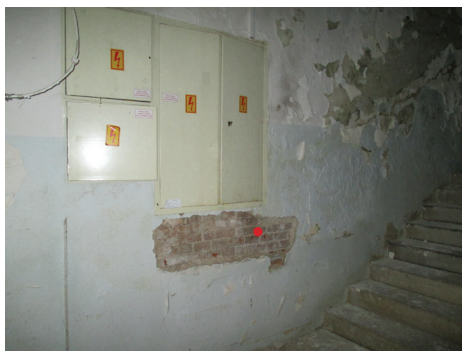
Področje ostenj prostora je v zelo slabem stanju. Poškodbe so predvsem prisotne na Z in V steni, katerih vzrok je predvsem prisotna vlaga, ki je posledica meteorne vode, katera teče, ob nalivih, po ostenju prostora 3. Nekoliko manj je prizadeto območje J stene. Po celotnem območju je prisotno luščenje barvnih plasti, razrahljanost ometov, razslojevanje in prisotne so soli. Posledično se plasti drobijo in pri odkrivanju odpadajo.

Z stena s sondo S51.

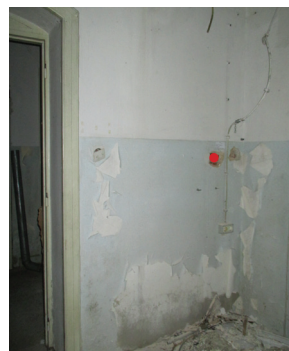
J stena s sondo S52.

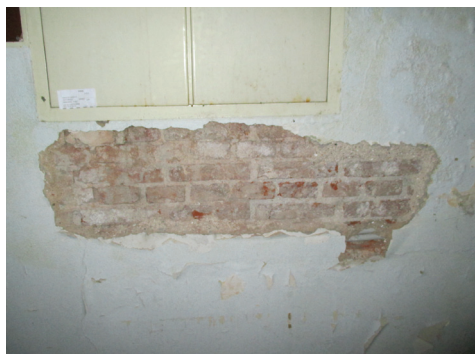
S51 na J steni.

Glede na fotografije, ki so nastale po prvi svetovni vojni, področje, kjer so bile izdelane sonde ni bilo porušeno leta 1916, vendar najverjetneje poškodovano. Na J in Z steni, v področju sond, ni prisotnih primarnih ometov in opleskov, ki so vidni v nadstropju stavbe. Najverjetneje je nosilec na Z steni še iz časov nastanka same stavbe (1914), kar potrjuje vezivna malta pri S51, ki je zelo podobne sestave, kot tiste v nadstropju stavbe, medtem ko je bila J stena ponovno pozidana. Najverjetneje z namenom premika vrat, ki vodijo v prostor 1/n bolj proti Z steni.

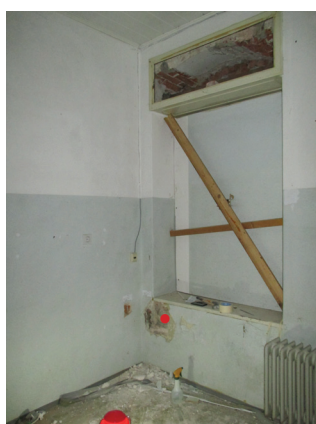
Področje ostenj prostora je v slabem stanju. Poškodbe so prisotne predvsem do metra višine, katerih vzrok je dvigajoča se vlaga s tal. Posledično se barvne plasti luščijo in odpadajo.

J stena s sondo S55.

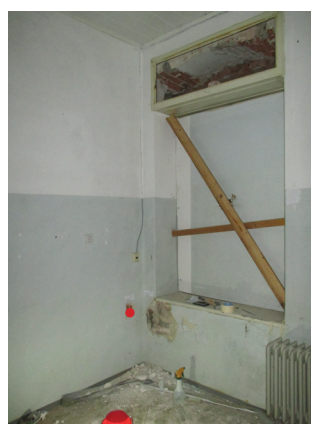
V stena s sondo S56.

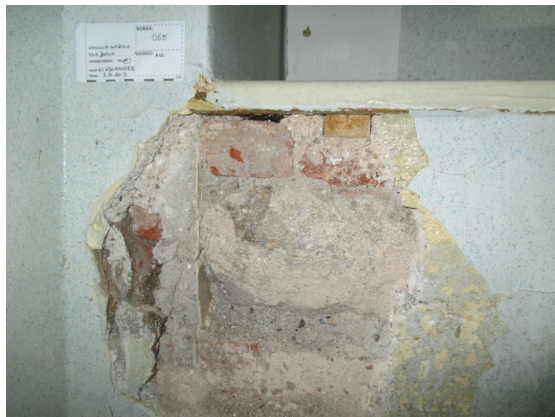
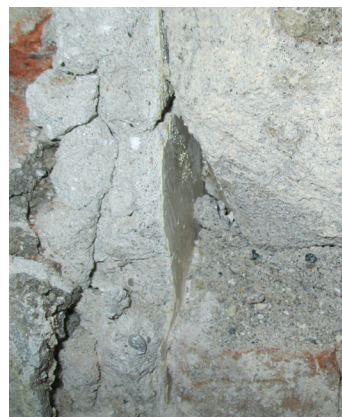
S55 na J steni.

Detalj S55 na J steni.

S temi podatki bi lahko približno določili kdaj so bili nanesti določeni ometi v sami stavbi. Tako je bilo področje odprtine najverjetneje predelano po drugi svetovni vojni, ko so odprtino, ki je najverjetneje vodila na vrt, spremenili v okensko. Uporabljen je namreč omet grobe sestave, ki se pojavlja tudi v prostoru 15 na področju pozidane odprtine oz. niše. Kako je bilo obnovljeno področje po prvi svetovni vojni ni znano. Po drugi sv. vojni so pozidali tudi teraso s polno opeko, ki je podobnih dimenzij, vendar je izvedba same gradnje manj kvalitetna, kot tista, ki je vidna na zunanji fasadi te stene. Nazadnje so uporabili še zračno opeko na V steni, za katero so uporabili vezivno malto grobe sestave, ki vsebuje tudi koščke opeke in ima posledično oranžkast odtenek.

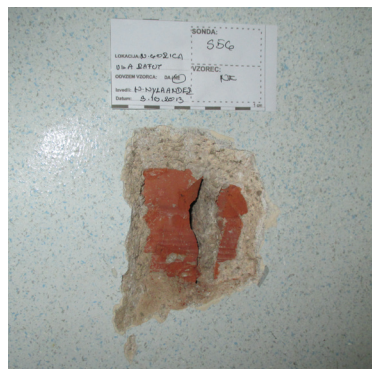
S56 na V steni.

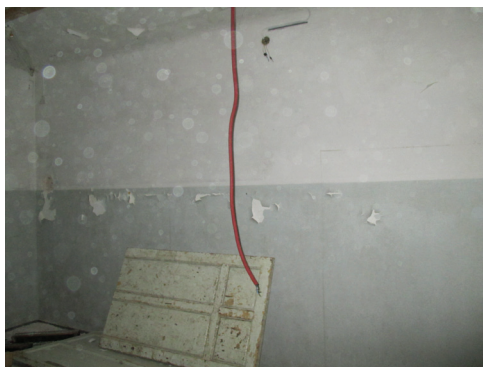
Področje ostenj prostora je v slabem stanju. Poškodbe so prisotne predvsem do metra višine, katerih vzrok je predvsem dvigajoča se vlaga s tal. Posledično se barvne plasti luščijo in odpadajo.

V stena s sondo S53.

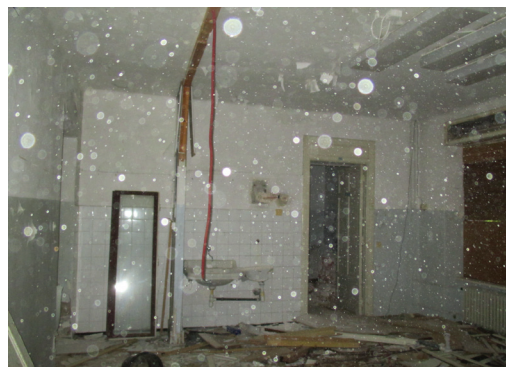
J stena s sondo S54.

Na J steni (S54) smo odkrili, da je področje, kjer naj bi bila v preteklosti odprtina, pozidano s polno opeko. Kot vezivna malta je uporabljena malta iste sestave kot za grob omet 9.. Ni pa prisotne vezivne malte med opeko, ki se pojavlja na levi strani sonde S53, na V steni. Na V steni, ki je zgrajena iz polne opeke je uporabljena vezivna malta s kamenčki in belimi skupki apna (9.). Zgornje novejšje barvne plasti, ki se pojavljajo na ostenju prostora 12 imajo nekoliko slabšo adhezijo med seboj in se zato posledično lupijo ter odpadajo. Starejše plasti in ometi pa imajo boljšo adhezijo med seboj in dobro samo kohezijo.

**Ugotovitev:** Področje J stene je bilo, najverjetneje po drugi svetovni vojni popolnoma predelano, medtem ko je na V steni najverjetneje takrat bil pozidan prehod v prostor 7.

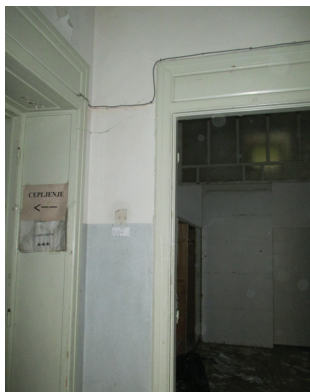
Področje ostenj prostora je v zadovoljivem stanju, glede na nekatere ostale prostore. Poškodbe so prisotne predvsem na ostenju, pri tleh, in so posledica meteorne vode, ki, ob nalivih, teče po stopnišču in tako zalije dele tega prostora. Poškodbe so vidne kot luščenje in podmehurjenost barvne plasti.

V stena s sondo S47.

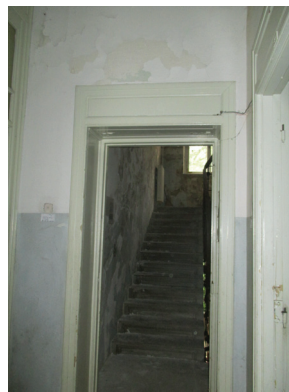
S stena s sondo S48.

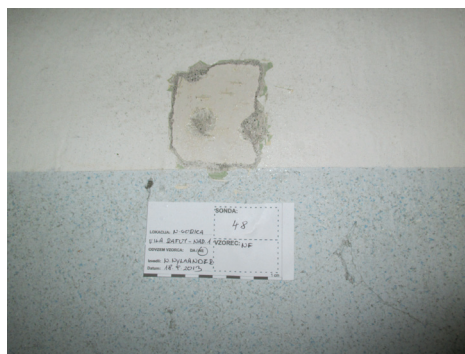
S48 na V steni.

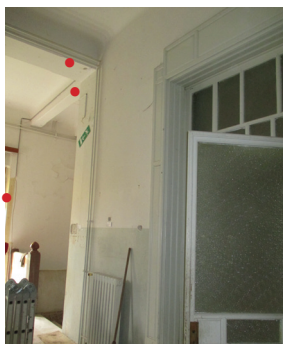
J stena s sondam S32, S35 ter S31 na stropu.

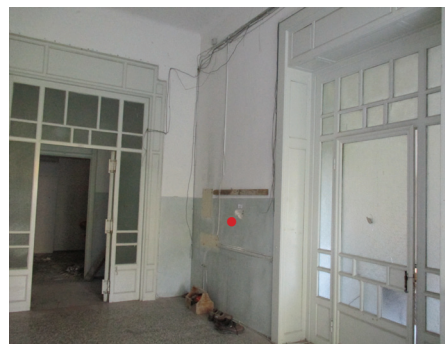
J stena s sondo S37.

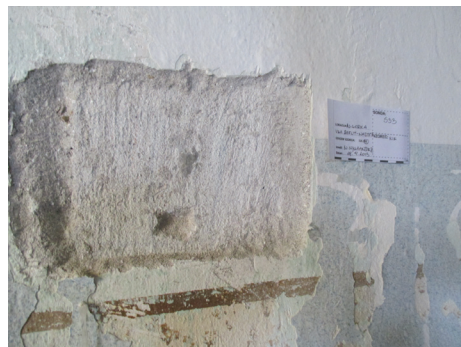
S33 na S steni.

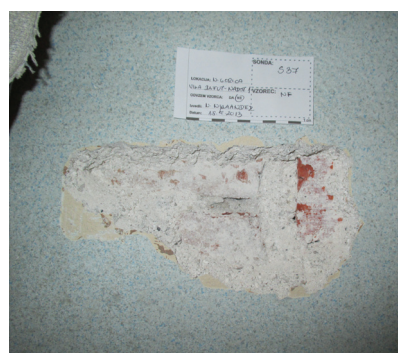
S37 na J steni, levo od vrat.

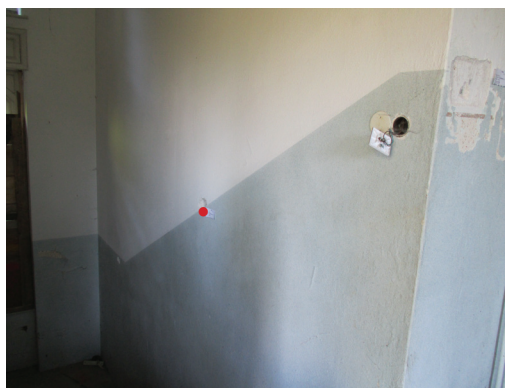
S36

V stena stopnišča s sondo S36.

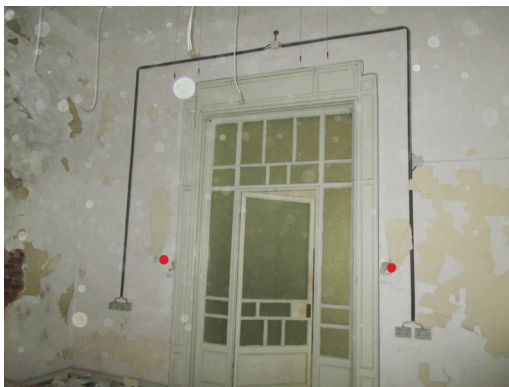
J stena s sondama S38 in S39.

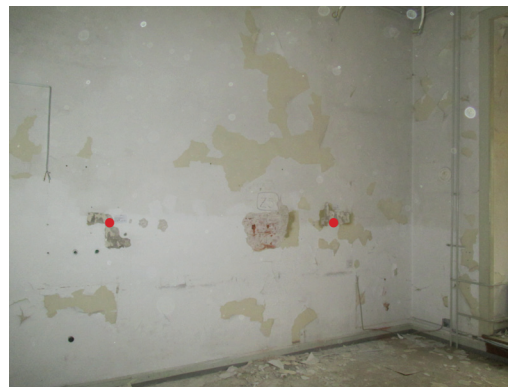
Z stena s sondama S40 in S41.

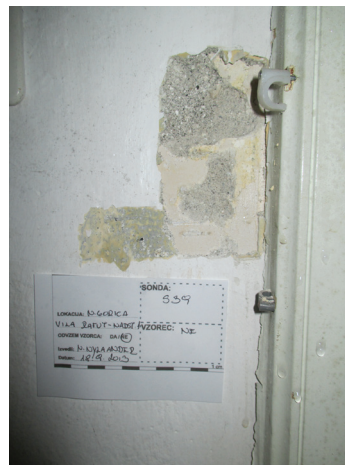
S39 na J steni, levo od vrat.

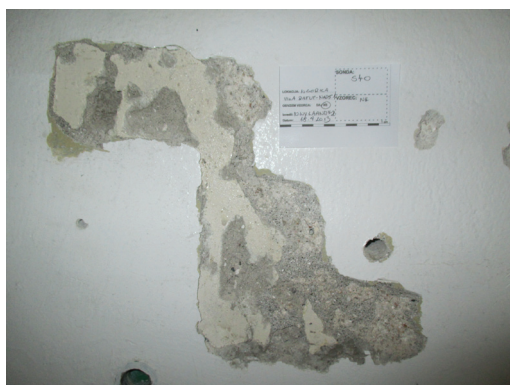
S40 na Z steni.

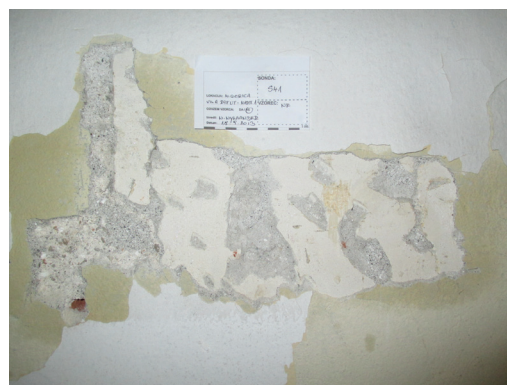
S41 na Z steni.

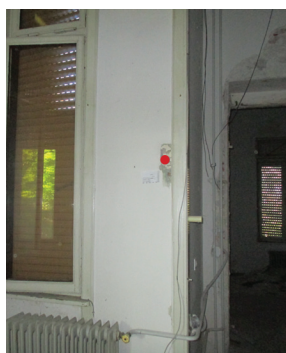
Z ostenje lope s sondo S42.

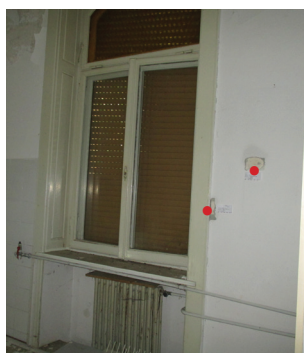
V stena s sondo S43 in S44.

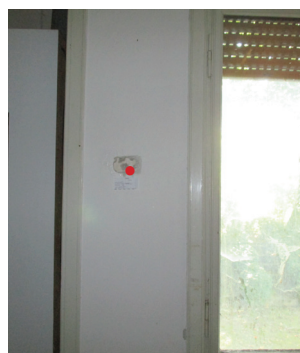
V ostenje lope s sondo S45.

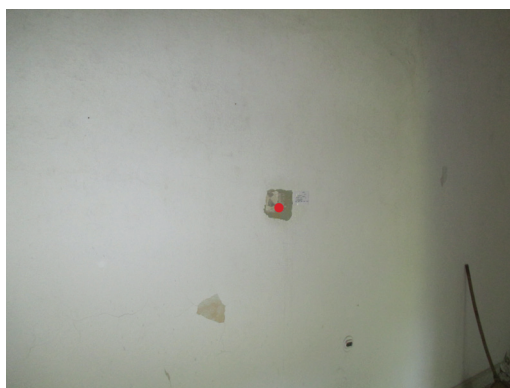
J stena s sondo S57.

S sondo S57 na J steni smo odkrili, da je bil v preteklosti na tej steni prehod v prostor 27. Na levi strani sonde so še prisotne naključane primarne barvne plasti, medtem ko se na desni pojavljajo samo sekundarne plasti.

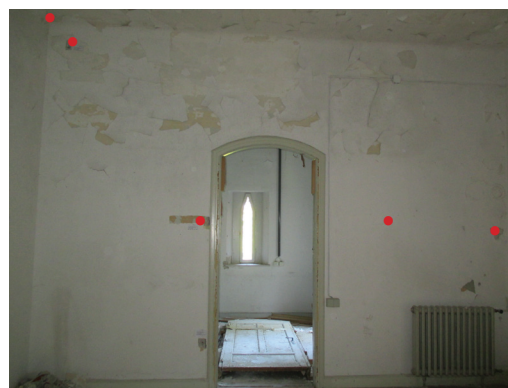
Z stena in strop s sondami S4, S5, S6, S7, S58 in S59.

Glede na izdelane sonde smo ugotovili, da je na Z steni, v preteklosti prišlo do predelave. Kdaj se je to natančno dogodilo, ne moremo reči. Glede na prisotne plasti zagotovo po drugi svetovni vojni, čeprav obstaja možnost, da je bil prostor predelan že po prvi svetovni vojni oz. leta 1929, saj je, po fotografijah sodeč, S stena tega prostora bila zelo poškodovana. Na njej pa se pojavljajo tudi plasti, ki so prisotne takoj za primarnimi, ki jih vidimo pri S57 in S58.

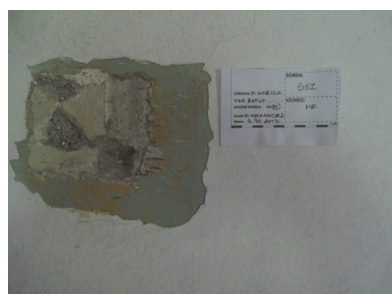
S57 na J steni.

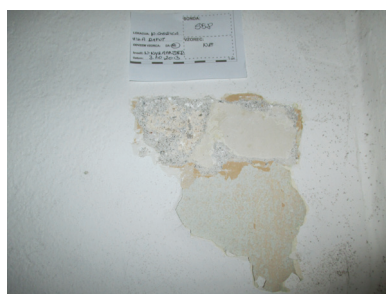
S58 na Z steni.

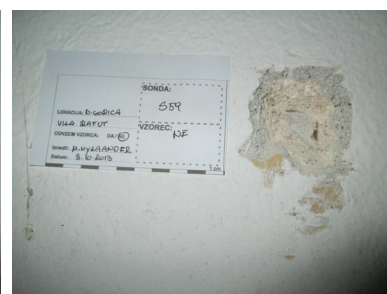
S59 na Z steni.

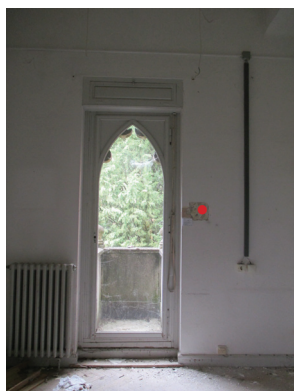
Sonda S8 na S steni.

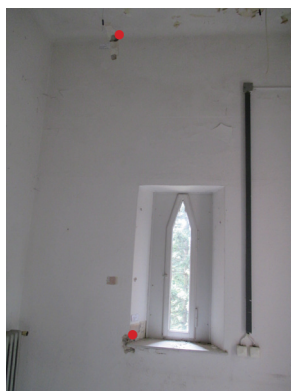
Sondi S9, S10 na Z steni.

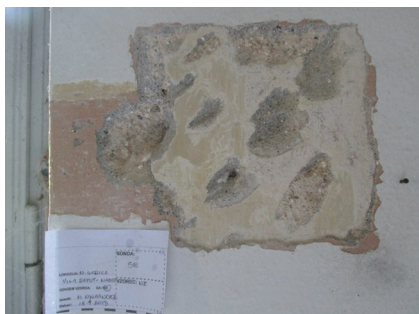
S8 na S steni.

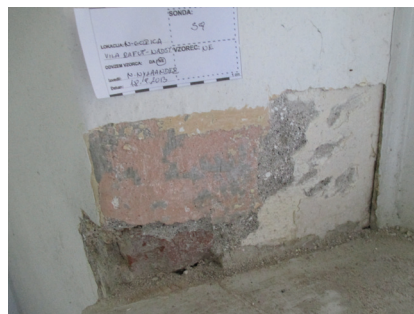
S9 na Z steni.

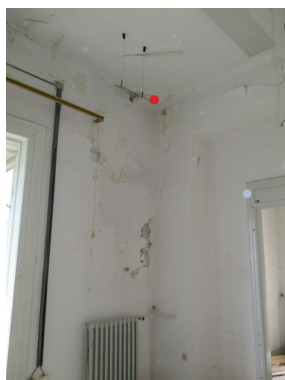
Sonda S11 na stropu.

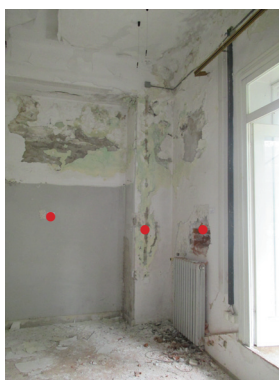
Sonde S12, S13 in S14.

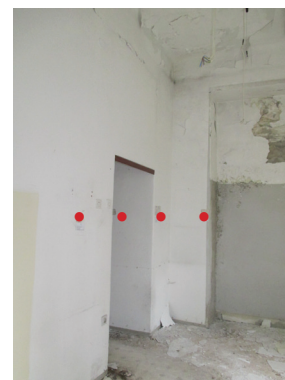
Sonde S15, S16, S17 in S10.

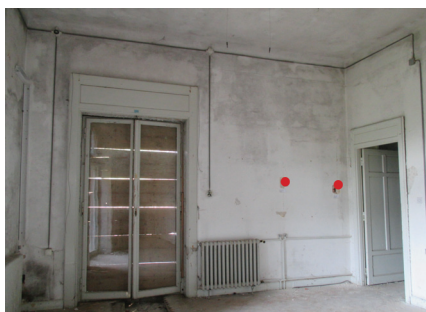
Sonde S25 in S26 na Z steni.

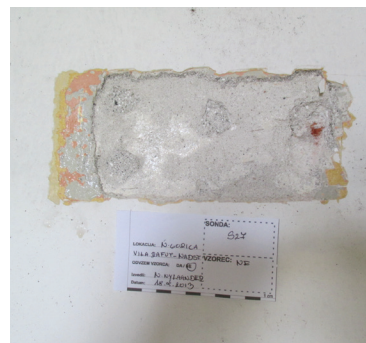
S27 na S steni.

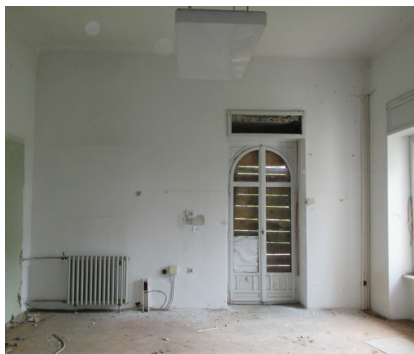
Sondi S20 in S21 na J steni.

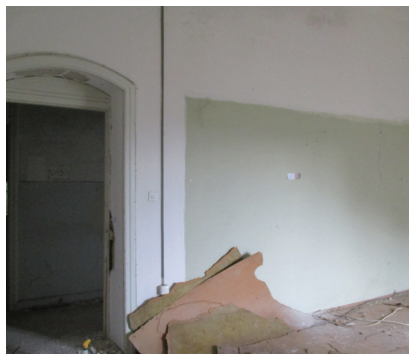
Sondi S22 in S23 na V steni.

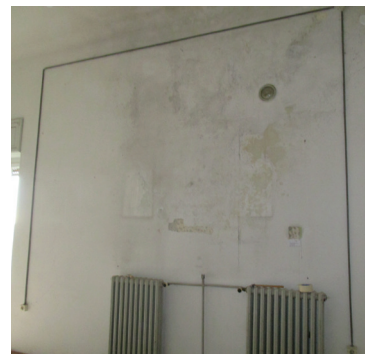
Sonda S19 na Z steni.

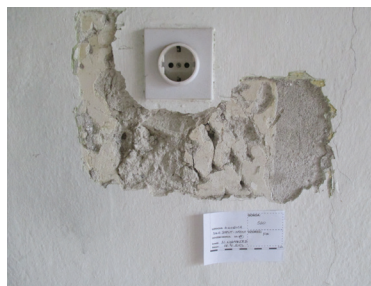
S20 na J steni, levo od vrat.

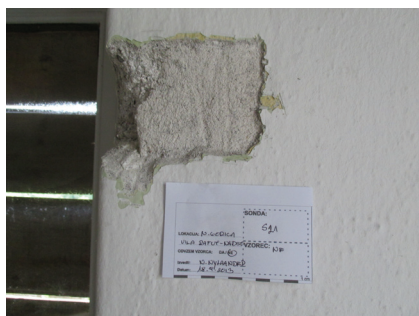
S21 na J steni, desno od vrat.

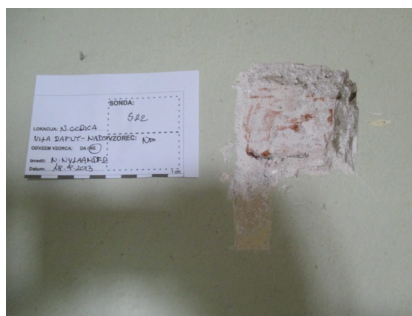
S22 na V steni.

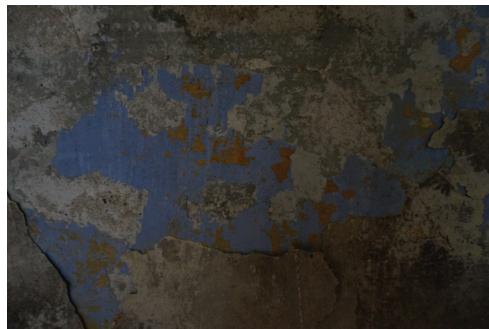
Stanje prostorov vratarnice je slabo. Vidno je luščenje, drobljenje in posledično odpadanje materialov. Posebej prisotno na ostenjih pri tleh, kjer nanje najverjetneje vpliva vlaga, ki se dviguje s tal.

Izdelana samo ena sonda in prikazane so plasti samo v enem prostoru na Z steni.

Prikazane plasti.

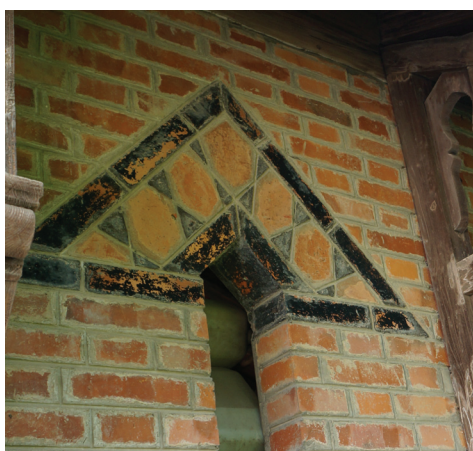
Ravne dolge opeke in trikotniki.

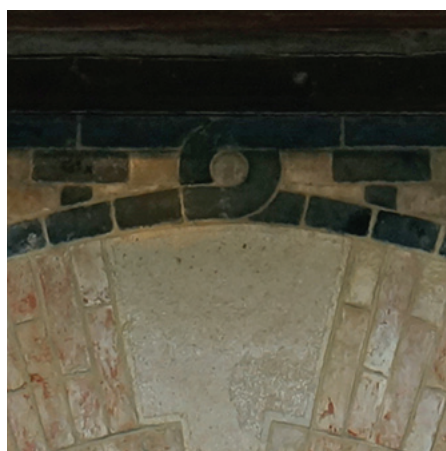
Posebej izdelane ovalne opeke.

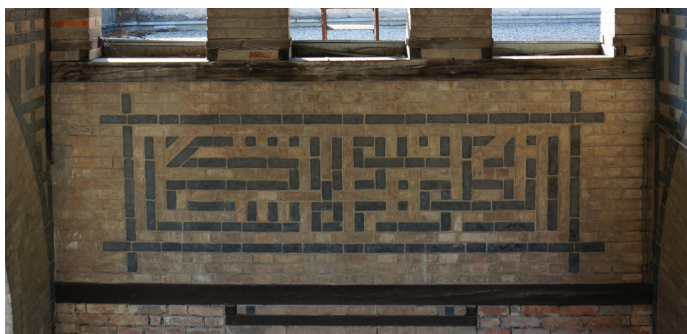
Različni tipi in dimenzije "navadnih" opek.

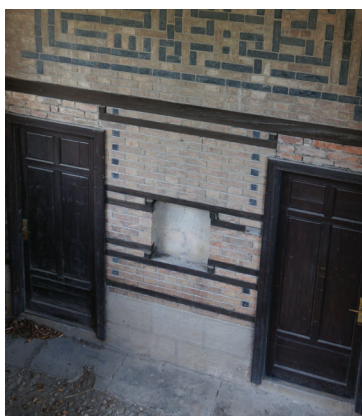
Majhne opeke.

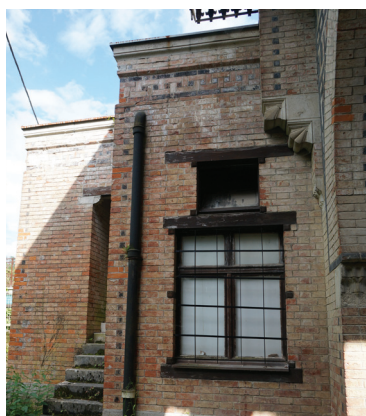
Različne dimenzije opek.
