VILA (OBJEKT A)

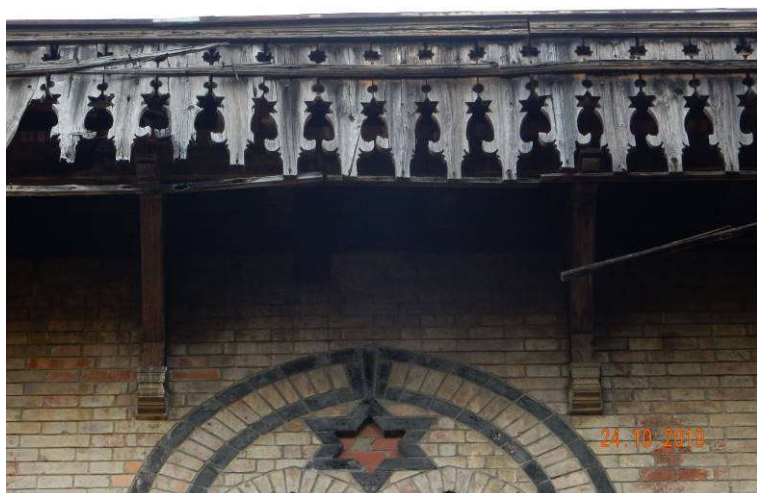
Slika 23: Poškodbe na južni fasadi:
dotrajani leseni okrasni elementi napušča

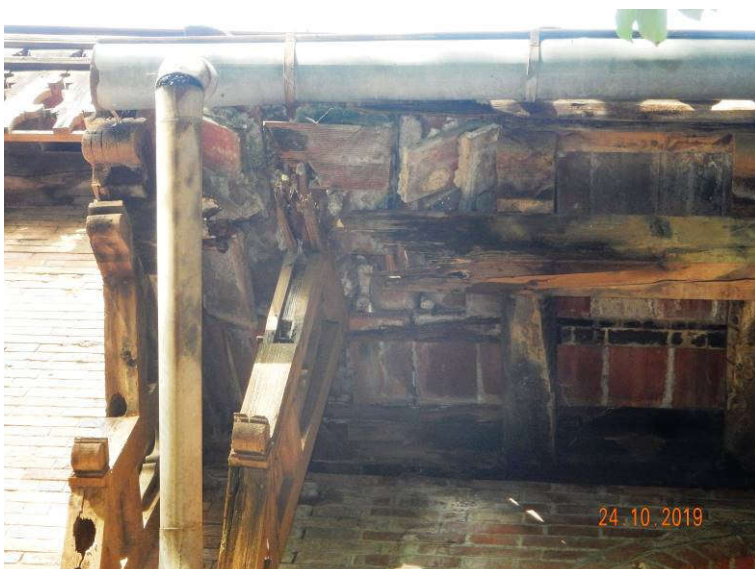
Slika 25: Poškodbe na vzhodni fasadi:
močno poškodovani leseni elementi
napušča – možnost porušitve

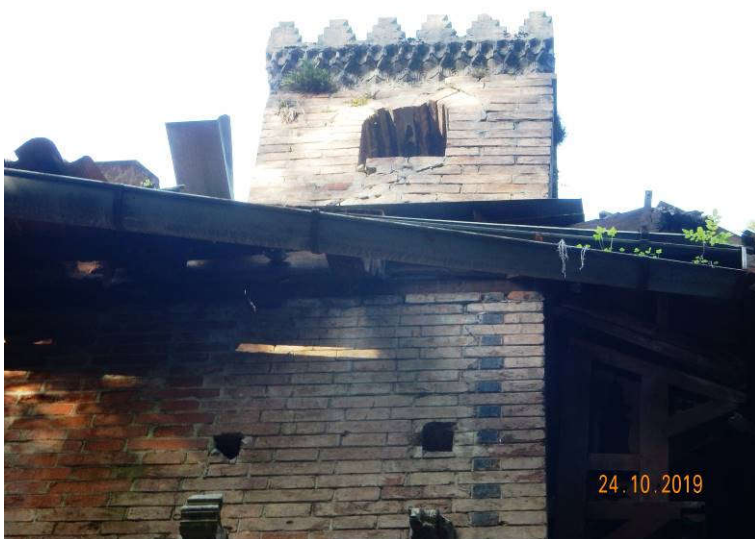
Slika 26: Poškodbe na vzhodni fasadi:
lokalna porušitev napušča

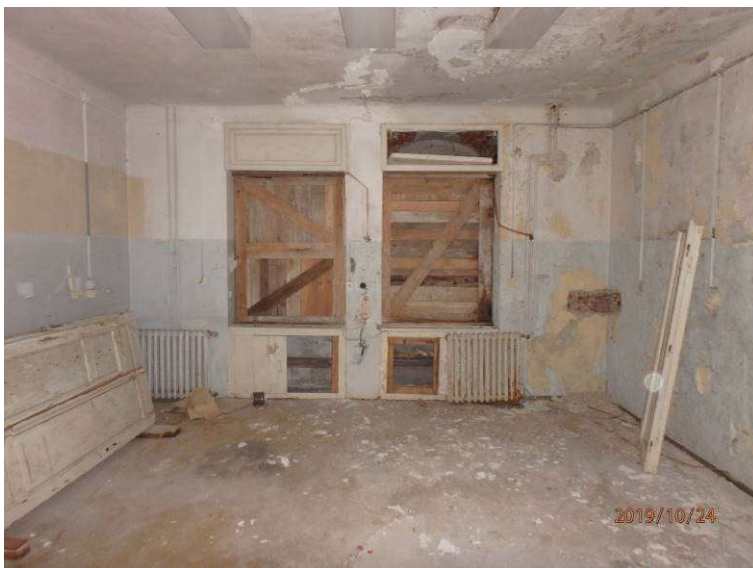
Slika 31: Poškodbe v notranjosti pritličja: odpadanje ometa in luščenje opleska na stenah in stropu

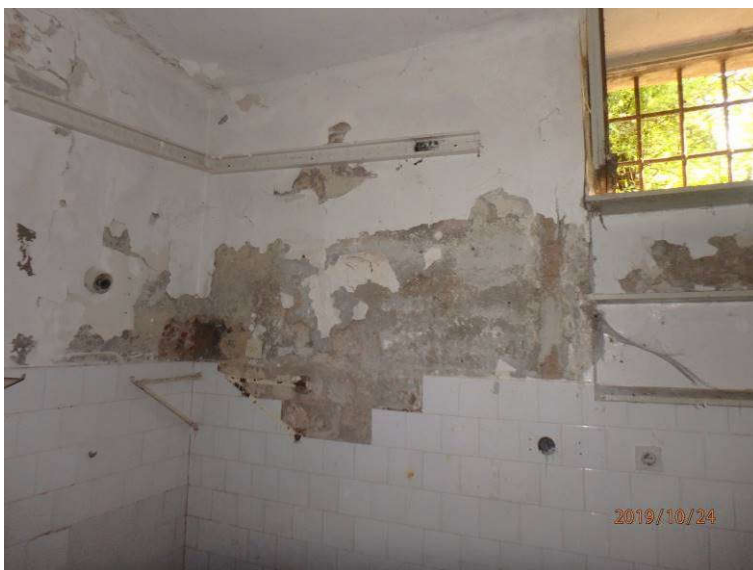
Slika 32: Poškodbe v notranjosti pritličja: odpadanje ometa, luščenje opleska in odpadanje keramičnih ploščic na stenah

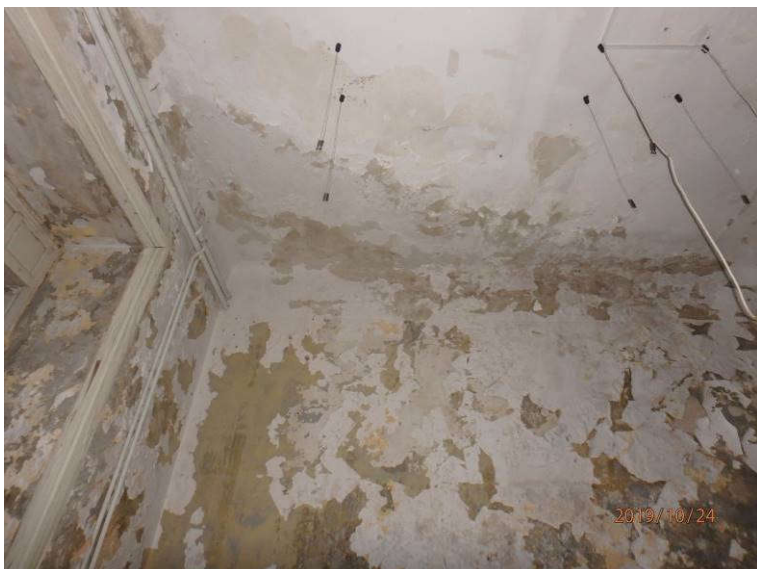
Slika 33: Poškodbe v notranjosti 1. nadstropja: odpadanje ometa in luščenje opleska na stenah in stropu

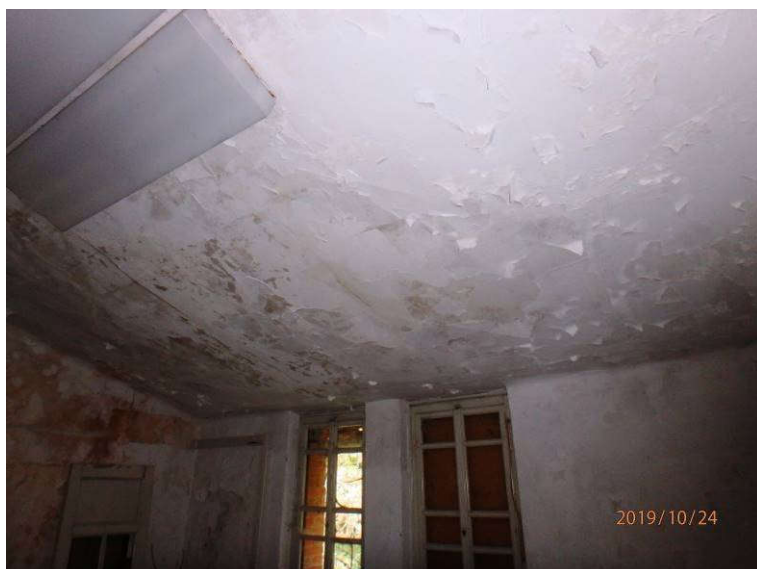
Slika 39: Poškodbe v notranjosti 2. nadstropja: luščenje opleska na stropu, sledovi zamakanja, vidno povešen strop

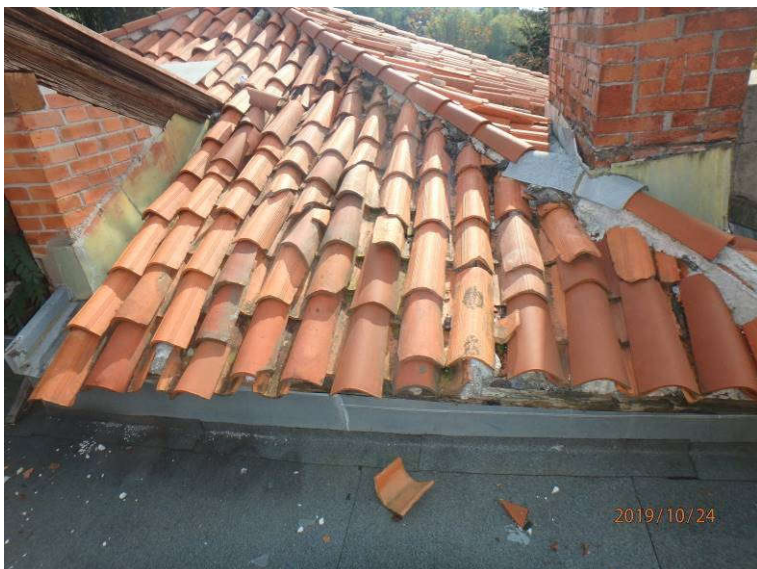
Slika 51: Poškodbe na strehi:
poškodovana opečna kritina

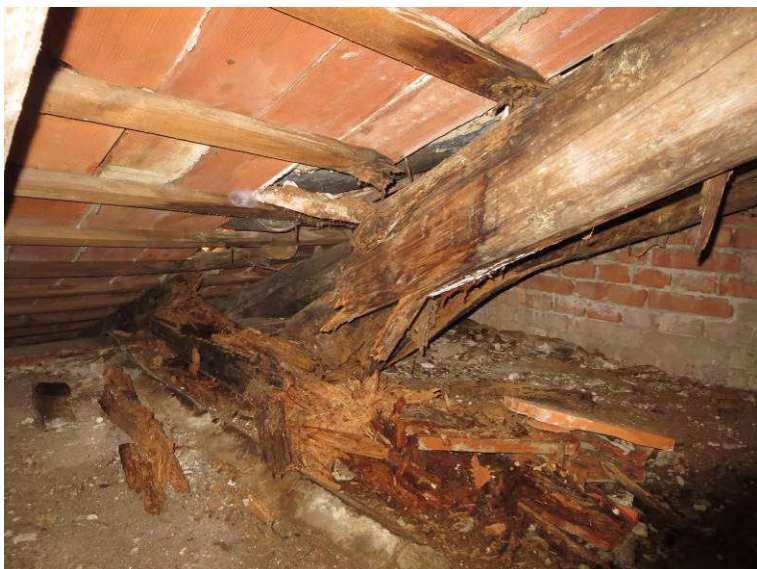
Slika 54: Poškodbe na strehi: poškodovani leseni elementi ostrešja v območju zamakanja strehe

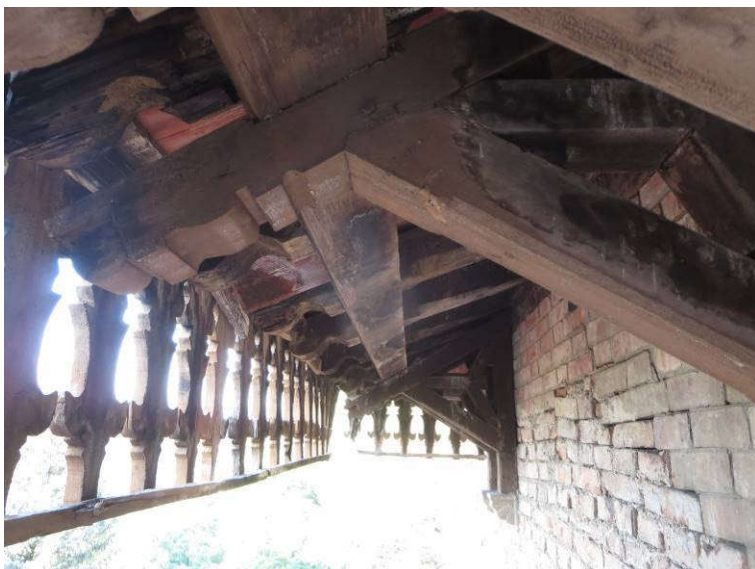
Slika 57: Poškodbe na strehi:
poškodovani leseni elementi napušča
(južna fasada)

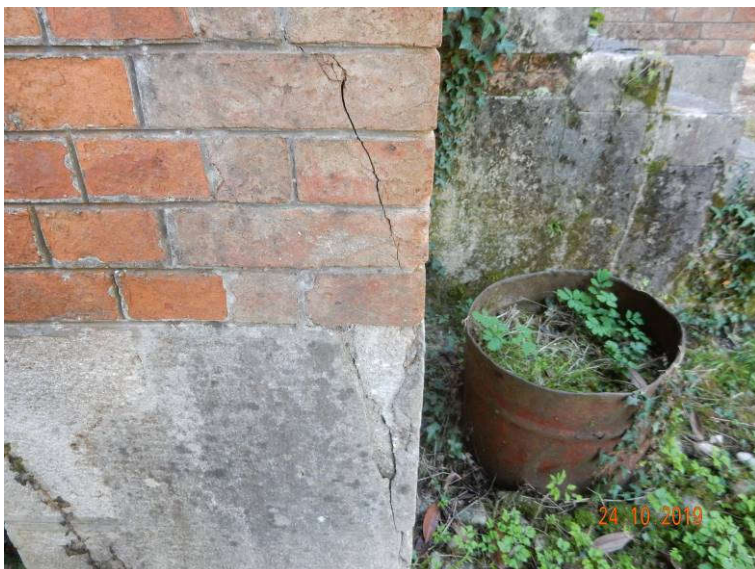
Slika 72: Vhodni objekt, poškodbe na severni fasadi: lokalne razpoke na zidu

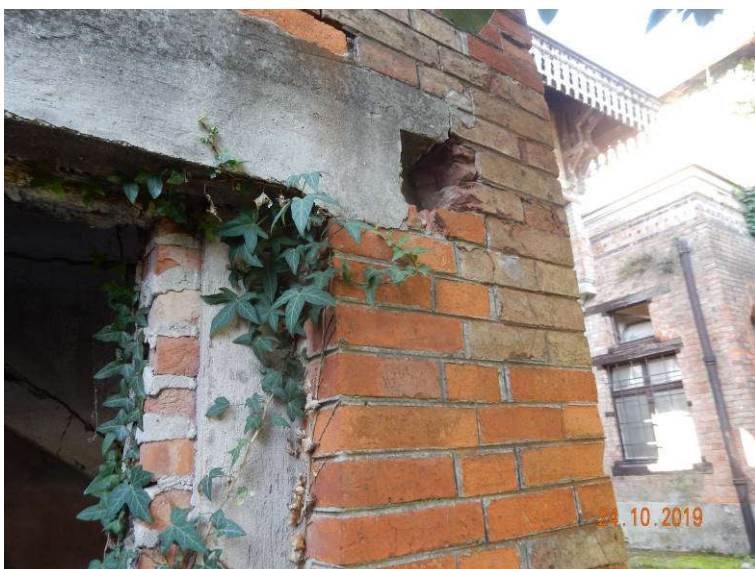
Slika 73: Vhodni objekt, poškodbe na severni fasadi: lokalne poškodbe opečne pozidave

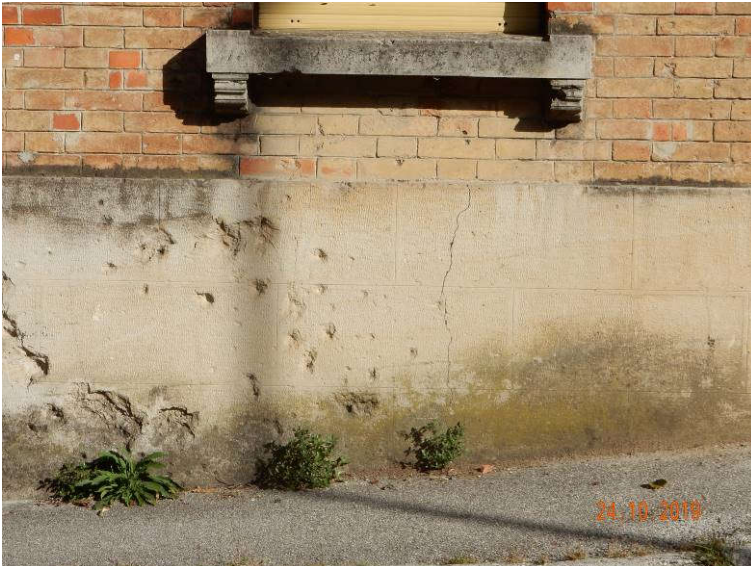
Slika 75: Vhodni objekt, poškodbe na južni fasadi: vertikalna razpoka in odpadanje krovnege sloja betona na coklu

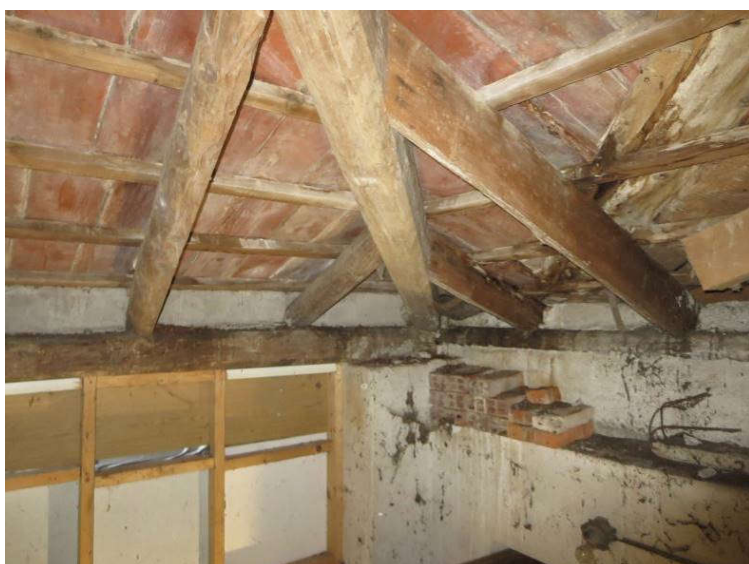
Slika 100: Garaža, poškodbe strehe: poškodbe lesenih elementov ostrešja v območju zamakanja (stari del)
